## ***RELAZIONE PERITALE***

**Esecuzione immobiliare**

**TRIBUNALE DI SANTA MARIA CAPUA VETERE**

Proc. N.R.G.E. 208/2020 riunita alla N.R.G.E. 5/2022.

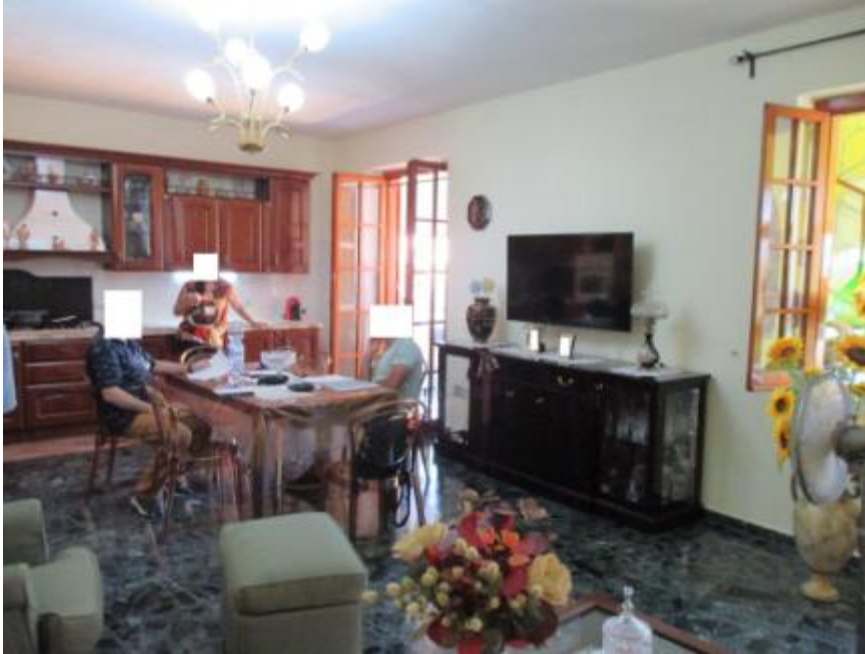
L'appartamento è in buone condizioni di conservazione, all'apparenza non necessita di significativi interventi di manutenzione ordinaria; l'immobile inoltre manifesta l'evidenza di una

recente ristrutturazione nella quasi totalità dei suoi vani; solo occasionalmente l'intonaco interno presenta a tratti porzioni della finitura sede di occasionali infiltrazioni d'acqua meteorica proveniente dall'esterno, in particolar modo in corrispondenza della parete perimetrale esposta ad Ovest. Tutti gli infissi e le porte interne, ove presenti, sono in evidente buono stato di manutenzione: gli infissi esterni in buona parte sono in legno con vetri ordinari, in parte in legno ed alluminio con vetrocamera ed in piccola parte in alluminio con vetro correnti; le porte interne di partizione (assenti in alcuni vani del piano superiore) sono in legno tamburato, per lo più vetrate, ed assolvono efficacemente alle rispettive funzioni.

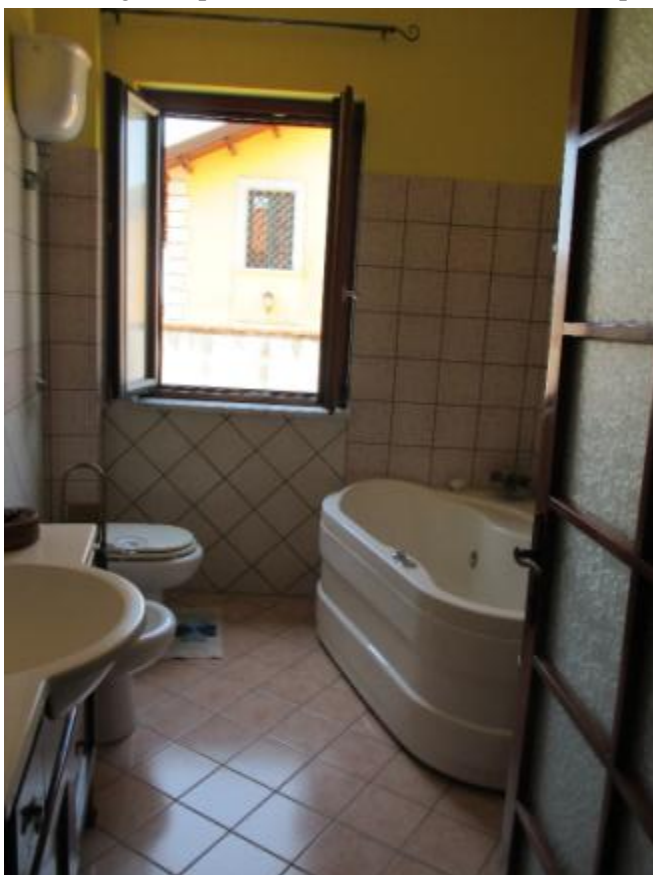
Proseguendo lungo il disimpegno centrale, si rinviene una coppia di vani adibiti a bagno. Il primo di questi è di adeguate dimensioni, ha una forma rettangolare, ed è corredato con tutta una serie completa di servizi igienici, compreso una vasca in vetroresina con idromassaggio. Il bagno dispone di una finestra a doppio battente con esposizione ad Ovest.

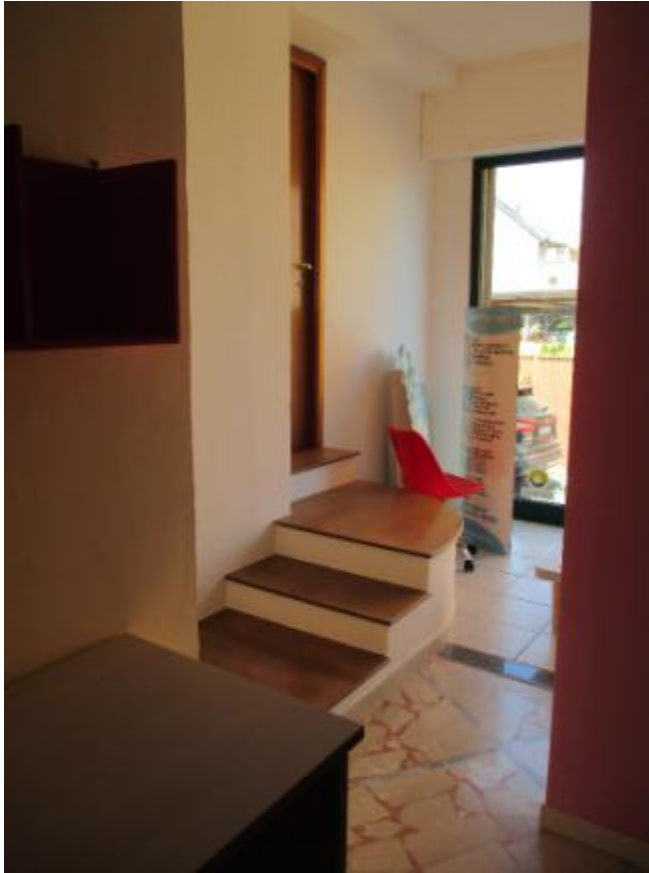
Al piano seminterrato si accede anche per il tramite di una rampa che raccorda il livello stradale al livello del deposito. Detta rampa è carrabile solo per piccoli veicoli e motocicli, a causa della limitata altezza utile.

L'immobile non dispone di vedute panoramiche in quanto le uniche finestre (di ampie dimensioni) sono utilizzate come vetrine da esposizione.

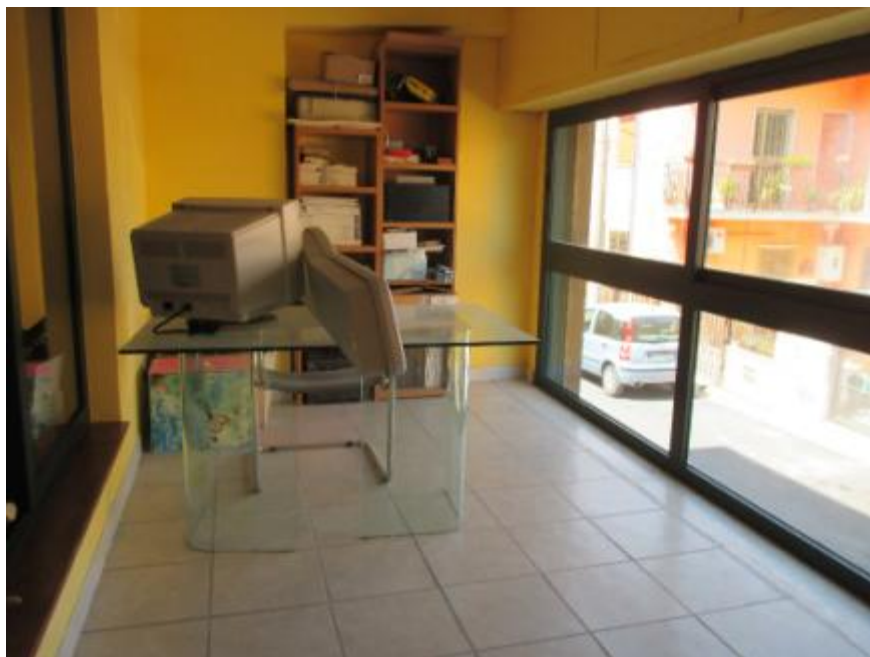
L'immobile è in buone condizioni di conservazione, all'apparenza non necessita di significativi interventi di manutenzione ordinaria; esso inoltre manifesta l'evidenza di una

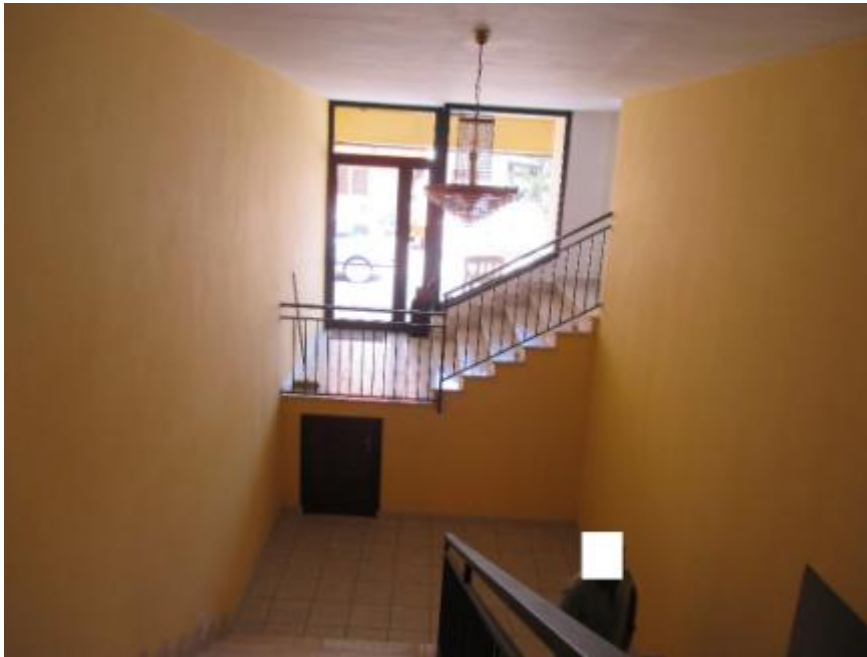
Trattasi di una porzione di fabbricato al cui interno sono presenti due scale: una prima con singola rampa che dall'ingresso su via Castagna immette all'immobile di cui al "lotto n.4", nonché una seconda scala a doppia rampa che connette il piano terra con il piano interrato del "lotto n.1" di cui alla precedente relazione peritale. Tra le due rampe è presente un piccolo disimpegno centrale che connette al livello seminterrato dell'immobile di cui al "lotto n.4".

L'immobile è in buone condizioni di conservazione, all'apparenza non necessita di significativi interventi di manutenzione ordinaria; esso inoltre manifesta l'evidenza di una recente ristrutturazione nella quasi la totalità della sua consistenza. L'infisso esterno è in ferro con ampia vetrata, in evidente buono stato di manutenzione; non presenta infissi interni. I pavimenti e le finiture alle pareti sono in buone condizioni; l'immobile è dotato di un'avvolgibile in ferro antintrusione sull'unico accesso sulla antistante via Castagna.

L'unità immobiliare presenta una finitura ai muri principalmente con intonaco e pittura di colore chiaro (principalmente giallo), in buono stato di conservazione; ai soffitti non si rileva la presenza di controsoffittature decorative, nè listelli ornamentali in gesso in corrispondenza degli spigoli all'attacco tra l'intradosso del solaio e le pareti perimetrali dei vani. La finitura della pavimentazione è in piastrelle in gres di forma quadrata e colorazione chiara semilucida, nonché in listelli di travertino lucido sulle alzate e sulle pedate delle scale. L'immobile, inoltre, è dotato di impianti sottotraccia elettrico.

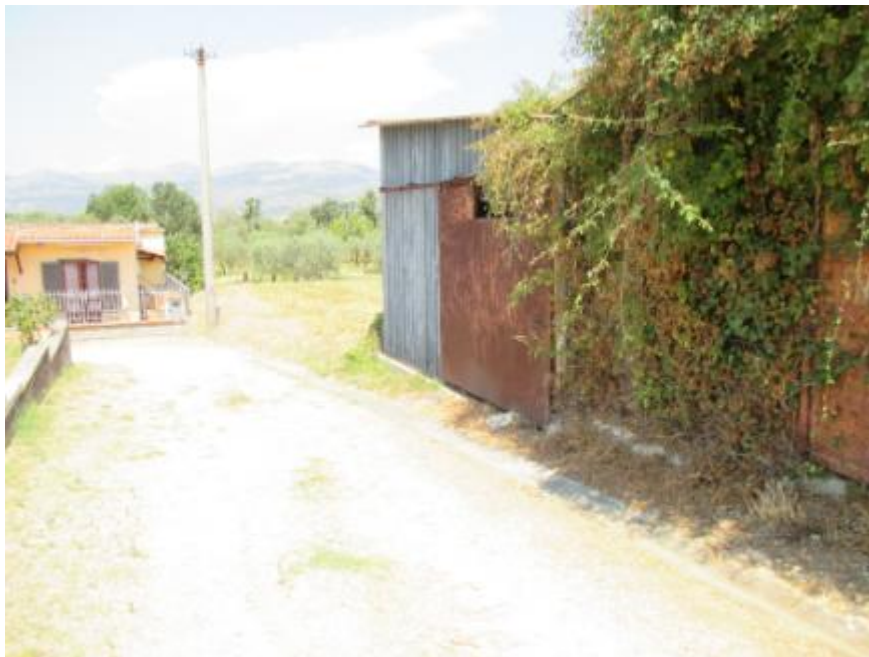
quale via Filaro. L'immobile è adibito a deposito con annessa perimetralmente una corte esclusiva scoperta, non contraddistinto da evidente numero civico, nella frazione denominata Filaro. L'immobile è

In occasione del sopralluogo, il bene, privo di allacci alle utenze domestiche, non appariva abbandonato, ma in parte occupato quale deposito di attrezzi.

Trattasi di un locale deposito, di palese tipologia costruttiva rurale, sviluppato su unico livello al piano terra, di forma rettangolare, con accesso carrabile ad Ovest per il tramite di un portone scorrevole ed una porta a battente in ferro; sull'immobile insiste una copertura in carpenteria metallica completata con una lamiera non coibentata leggermente spiovente. L'intero deposito è suddiviso in due parti indipendenti e separate da una parete in muratura di tufo. L'immobile non presenta finiture né alle pareti laterali (sia all'esterno, sia all'interno), né alla pavimentazione; quest'ultima è semplicemente in calcestruzzo non rivestito.

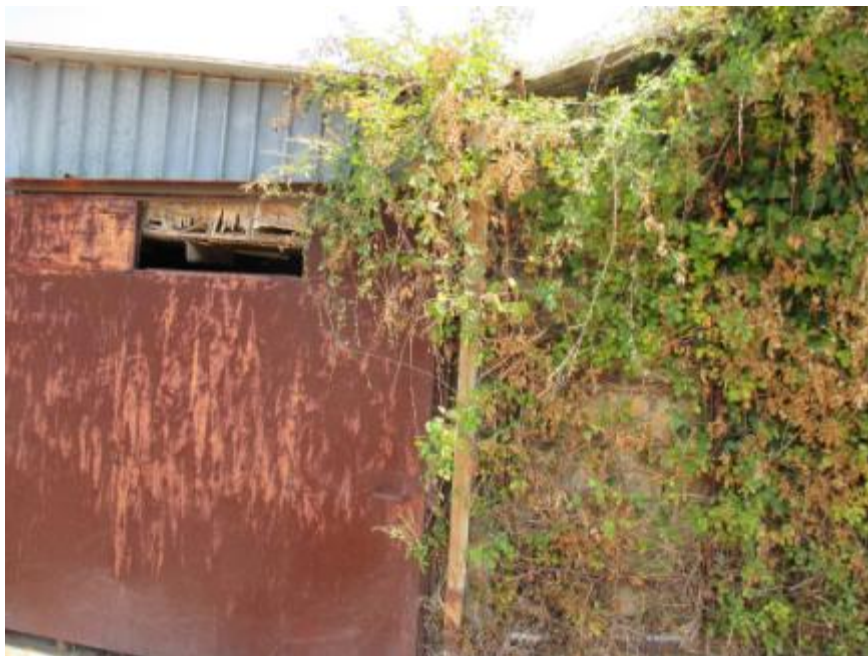
In occasione del sopralluogo, come dettagliatamente illustrato nel seguito, l'immobile appariva pienamente utilizzato, sebbene completamente non rifinito ed allo stato rustico, dotato di infisso perimetrale antintrusione e non allacciato ad alcuna utenza. Trattasi di una costruzione con struttura in parte in metallo ed in parte in muratura e copertura a falde inclinate in lamiera

non coibentata. I depositi sono in parte soppalcati e separati da un setto in muratura. La pavimentazione è in calcestruzzo e non presenta finiture.

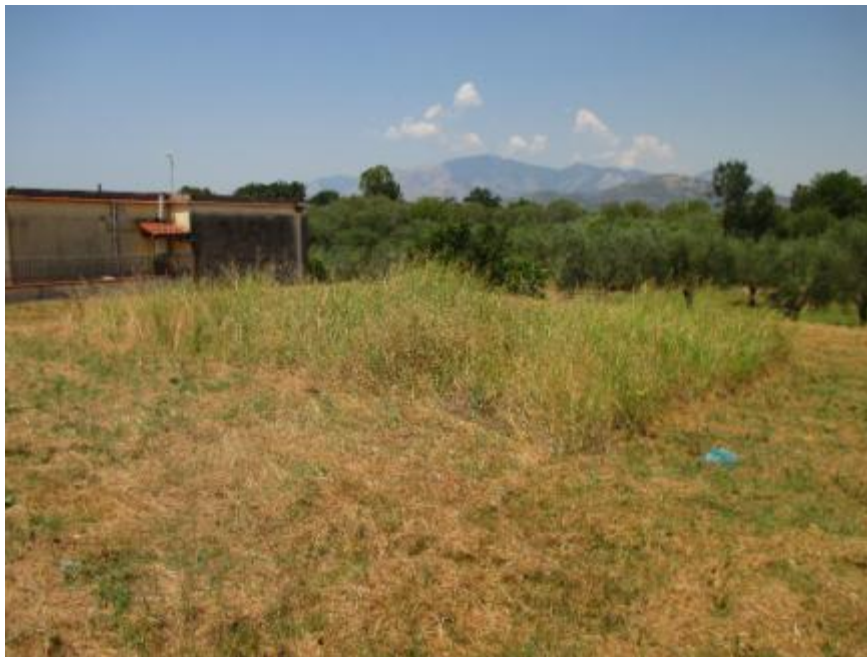
Oggetto di pignoramento è anche un suolo singolarmente accatastato di consistenza complessiva poco maggiore di 18 are e ricadente nella frazione Filaro, appena fuori l'abitato di San Castrese di Sessa Aurunca, in zona riconosciuta dallo strumento regolatore vigente quale

"zona agricola".

Il terreno pignorato è un suolo subpianeggiante, in parte non recintato, autonomo ed indipendente dai beni edificati in precedenza descritti. È ubicato a non eccessiva distanza dalla zona abitata di
