TRIBUNALE DI REGGIO CALABRIA
PROCEDURA ESECUTIVA IMMOBILIARE

ESECUZIONE IMMOBILIARE n°58/2023 R.G.Es.

ELABORATO PERITALE C.T.U.

- Relazione di Consulenza Tecnica d'Ufficio

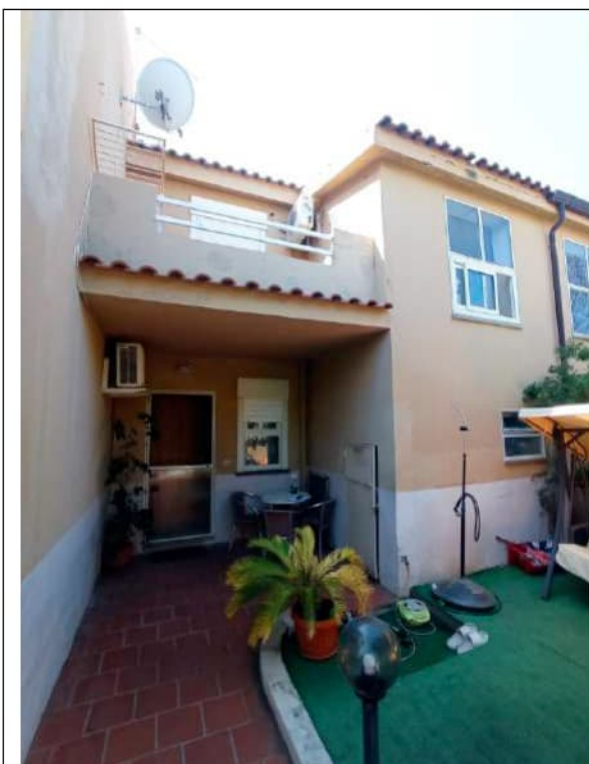
Il fabbricato in questione si compone di due affacci liberi (*prospetto principale a Nord e retrostante a Sud, Foto 3 e 4, Allegato 1*) e due in aderenza ai rispettivi fabbricati a schiera.

Foto 3. Vista esterna del fabbricato, prospetto principale Nord

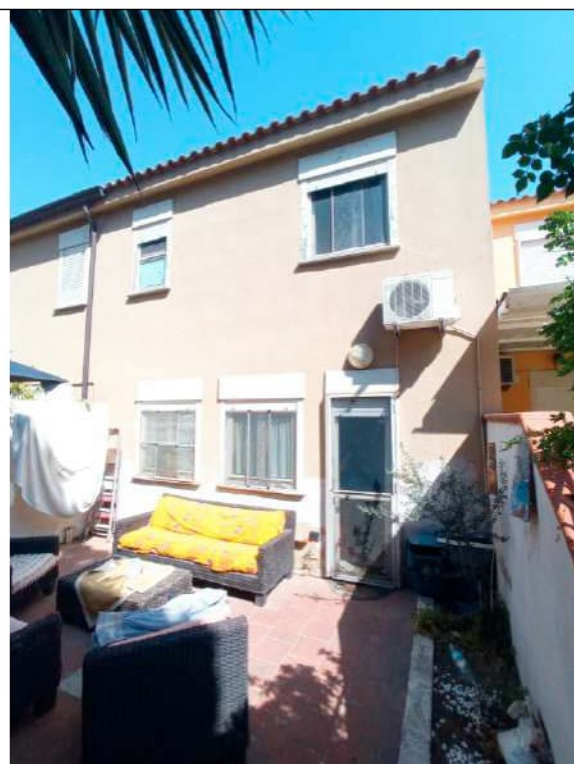
Foto 4. Vista esterna del fabbricato, prospetto retrostante Sud

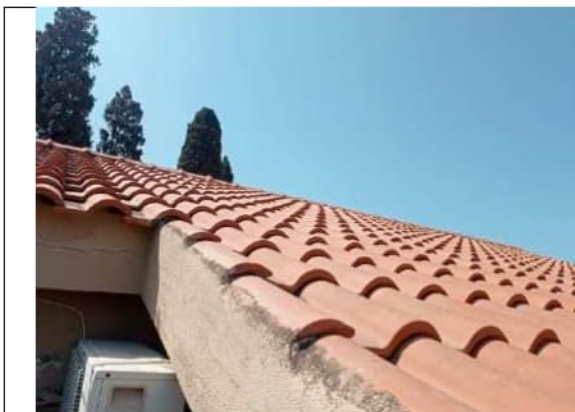
1. struttura in cemento armato;
2. pareti esterne in muratura di mattoni forati dello spessore di 30 cm;
3. solai in cemento armato misto a laterizi;
4. copertura a doppia falda inclinata, con tegole in cotto.

Foto 5. Vista esterna del fabbricato dove si osserva la tipologia costruttiva del tetto a falde inclinate con tegole in cotto

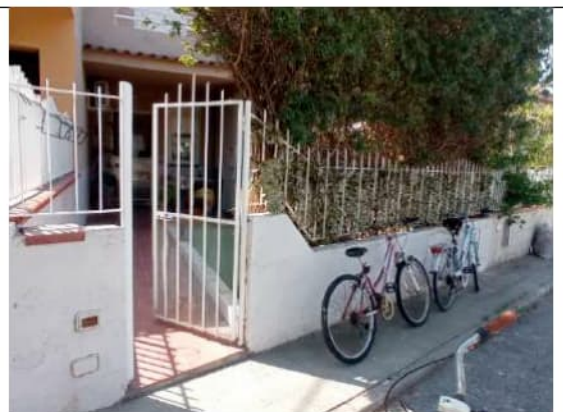
Foto 6. Vista esterna del fabbricato, sul prospetto principale, dove si osserva il cortile di accesso al fabbricato

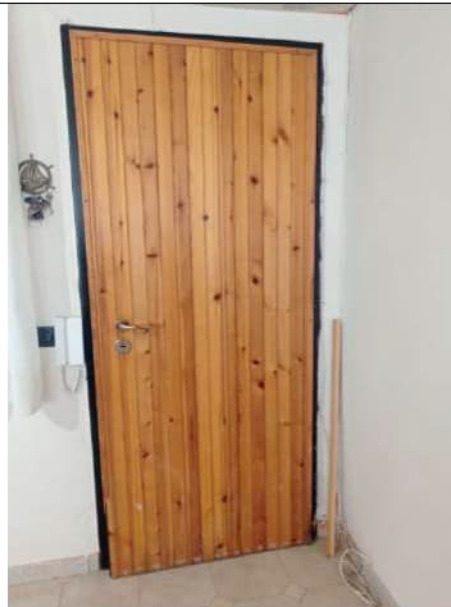
- ✓ abitazione a due livelli, dove, al piano terra, vi è la zona giorno, ed al piano primo, la zona notte;
- ✓ l'accesso principale è garantito dopo avere percorso il cortile di proprietà, per mezzo di un portone d'entrata, realizzato in legno color marrone, di tipo blindato (*si veda Foto 8, Allegato 1*), posto sul lato Nord del prospetto principale, in fregio al percorso carraio comune a tutti i proprietari dei fabbricati che fanno parte del complesso turistico/residenziale (*si veda Foto 7, Allegato 1*);

Foto 8. Particolare del portone di accesso all'immobile, di tipo blindato

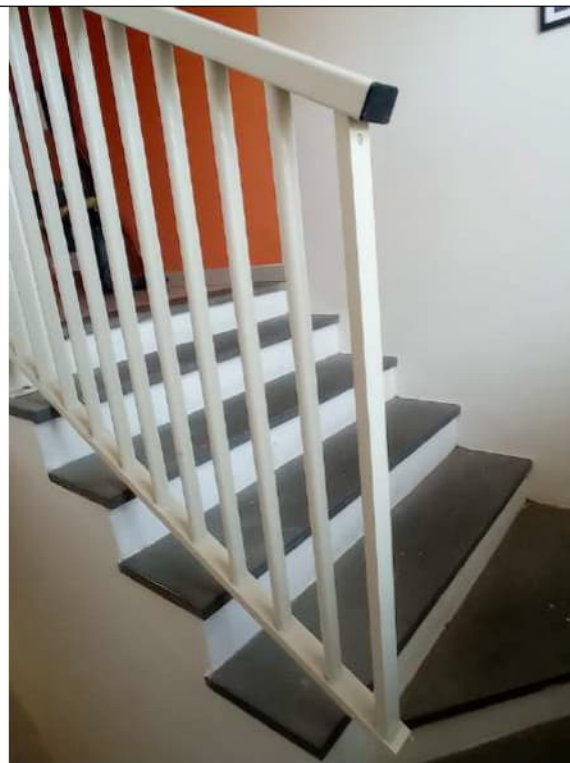
Foto 12. Particolare della rampa e della ringhiera della scala interna all'abitazione

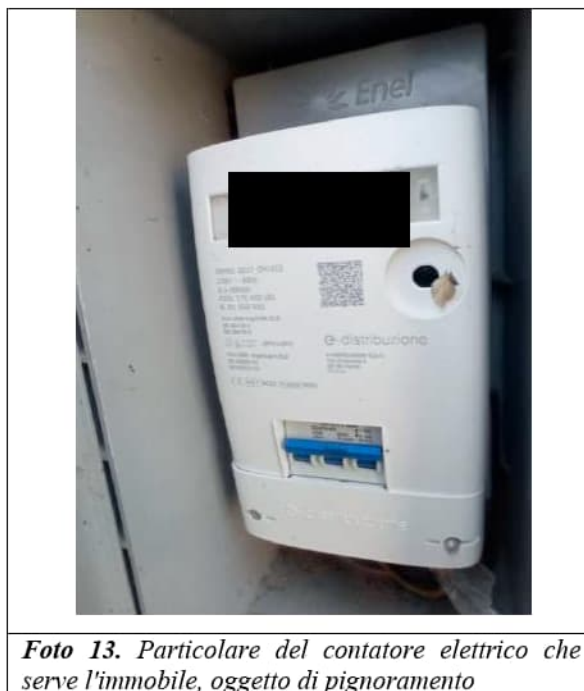
- ✓ il contatore dell'energia elettrica è installato all'esterno, sul muro perimetrale che delimita il cortile di proprietà (prospetto principale Nord), posto in apposito quadretto (si veda Foto 13, Allegato 1);

Foto 13. Particolare del contatore elettrico che serve l'immobile, oggetto di pignoramento

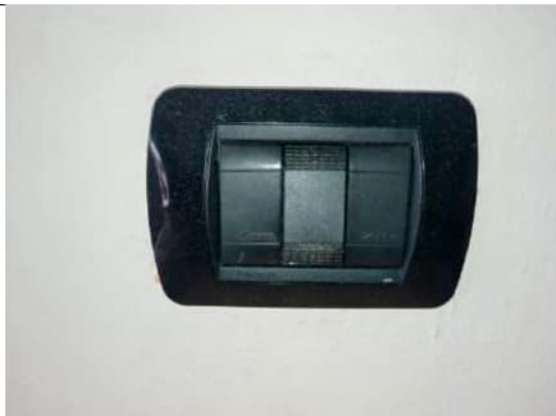
- ✓ è dotato di impianto elettrico funzionante, di tipo sottotraccia, con quadro elettrico che distribuisce l'energia nei vari ambienti dell'immobile ai diversi livelli, ai piani terra e primo (si vedano Foto 14 e 15, Allegato 1); tuttavia, risulta privo di dichiarazione di conformità;

Foto 14. Particolare della tipologia di interruttori dell'impianto elettrico

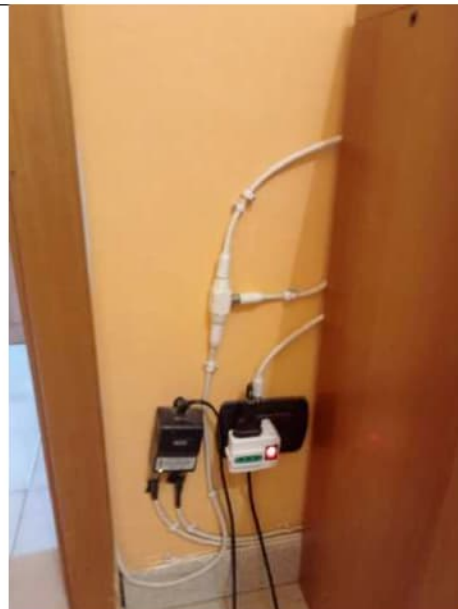
Foto 15. Particolare della tipologia di prese dell'impianto elettrico

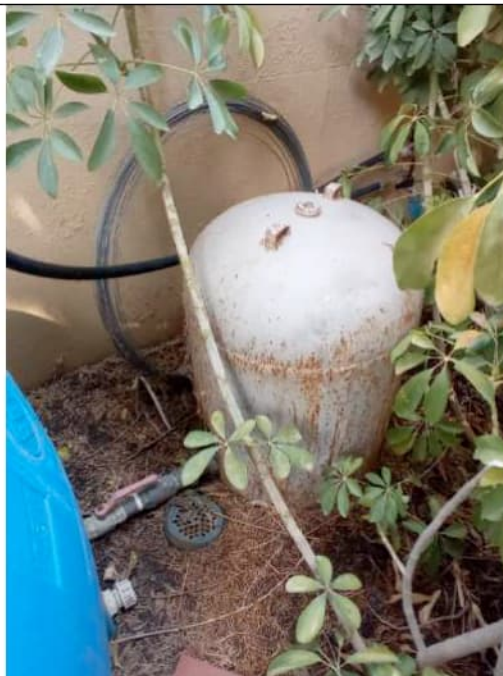
Foto 18. Particolare del motore dell'impianto autoclave

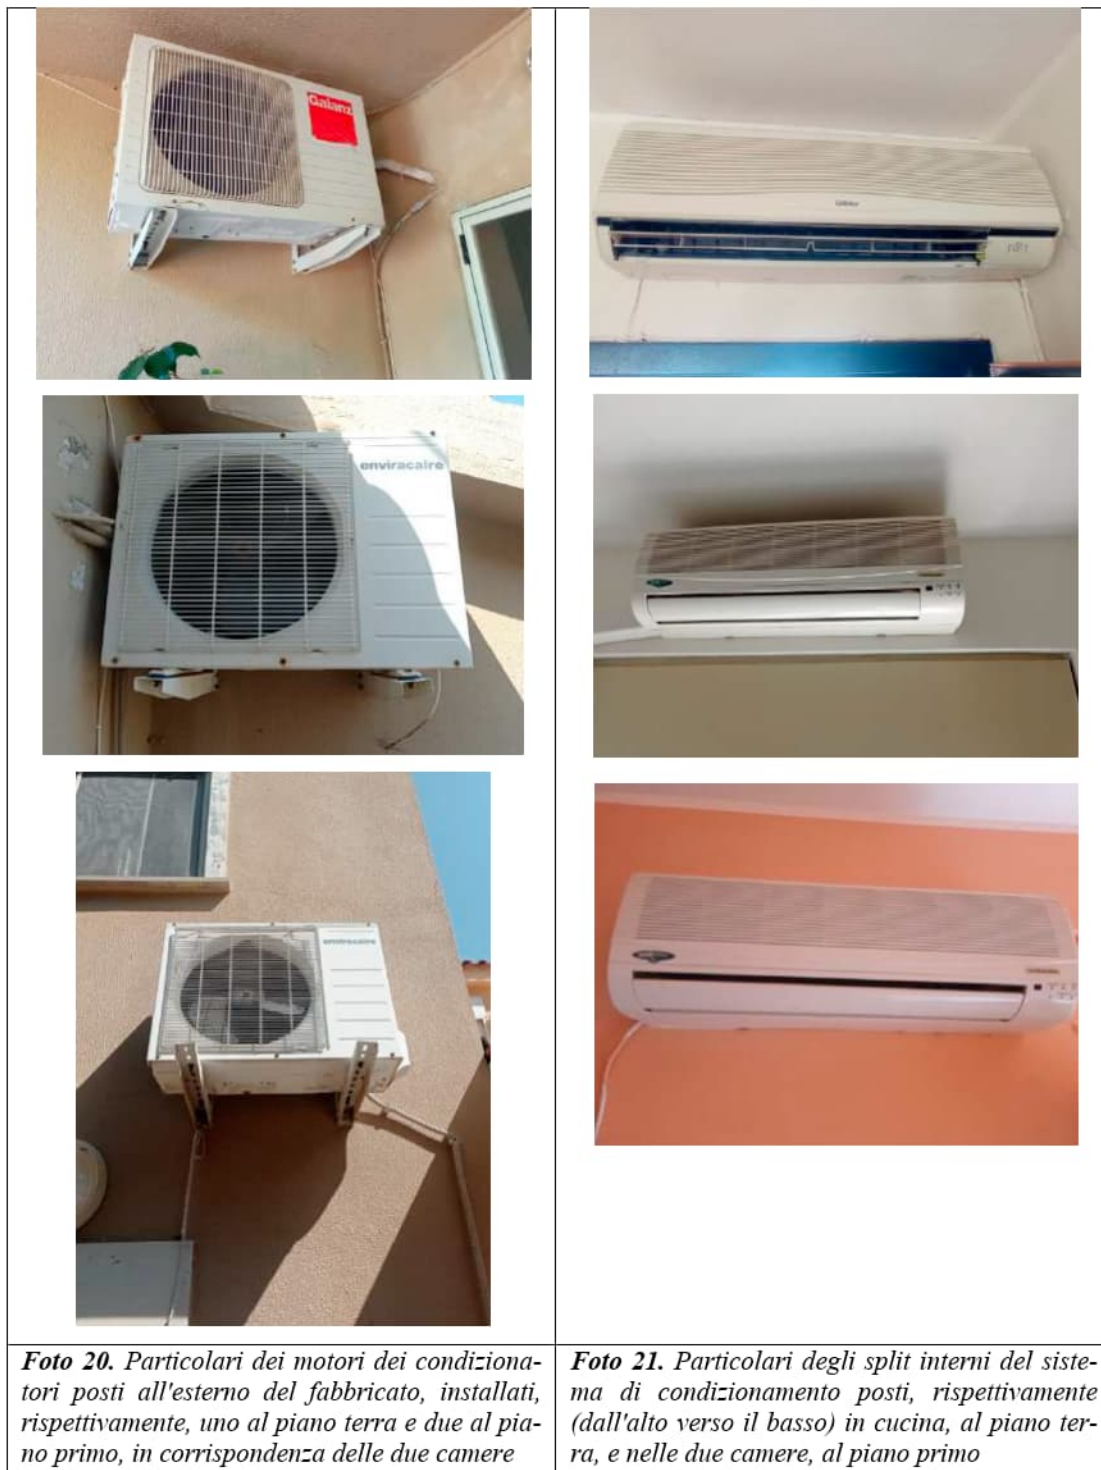
- ✓ l'appartamento è munito di impianto di riscaldamento/raffrescamento mediante l'installazione di climatizzatori inverter, posti in alcune camere dell'immobile e, precisamente, nella cucina e nelle camere da letto; tuttavia, gli stessi, si presentano alcuni non funzionanti ed altri non aventi dichiarazione di conformità e libretto di uso e manutenzione (si vedano Foto 20 e 21, Allegato 1);

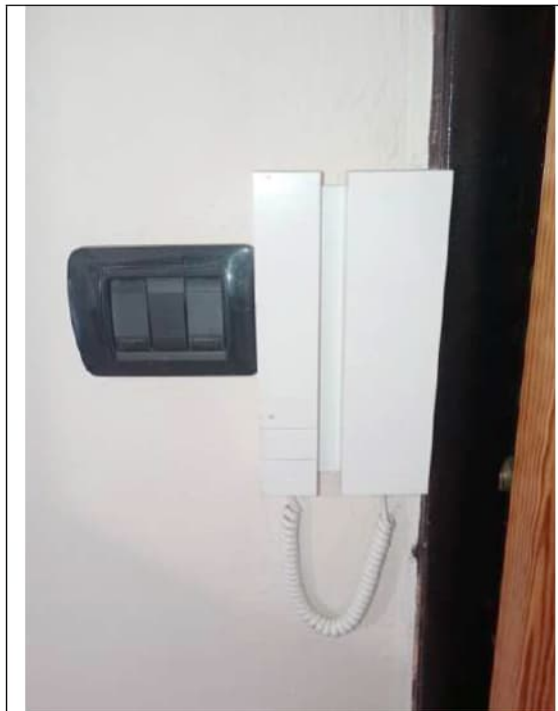
- ✓ l'appartamento è munito di impianto citofonico (si veda Foto 22, Allegato 1);

Foto 22. Particolare del sistema citofonico posto all'interno dell'immobile

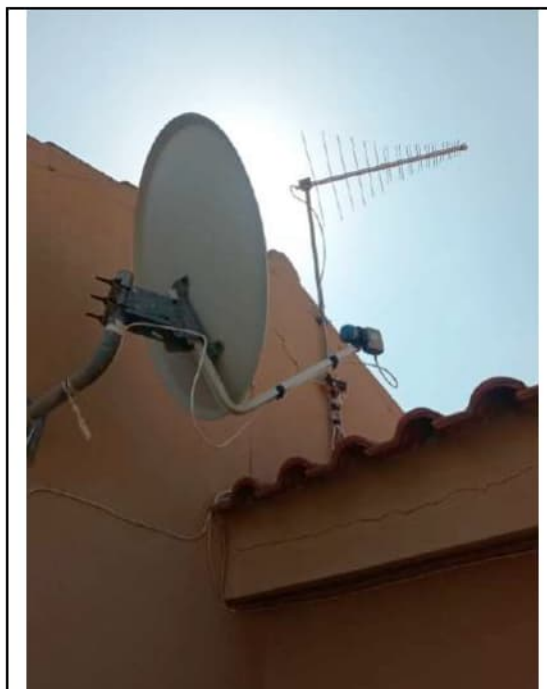
- ✓ l'appartamento è munito di impianto TV e sistema satellitare, con installazione di antenna e di una parabola posta al piano primo (si veda Foto 23, Allegato 1);

Foto 23. Particolare dell'impianto TV e satellitare

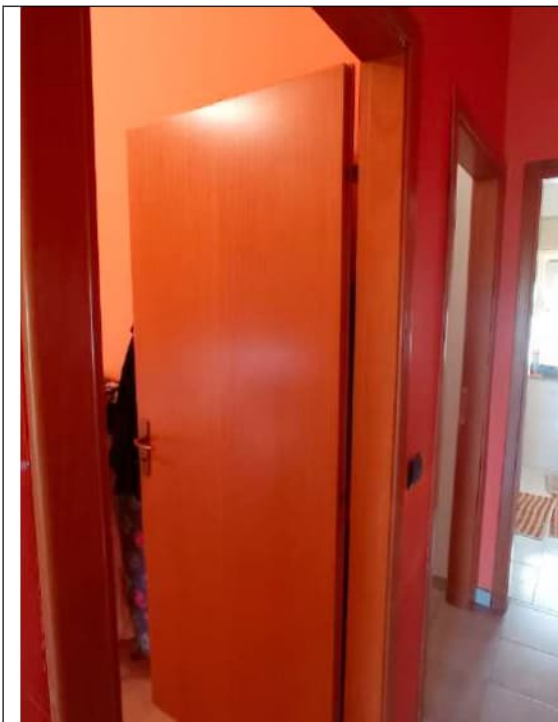
Foto 34. Particolare della tipologia di porta interna, in legno tamburato

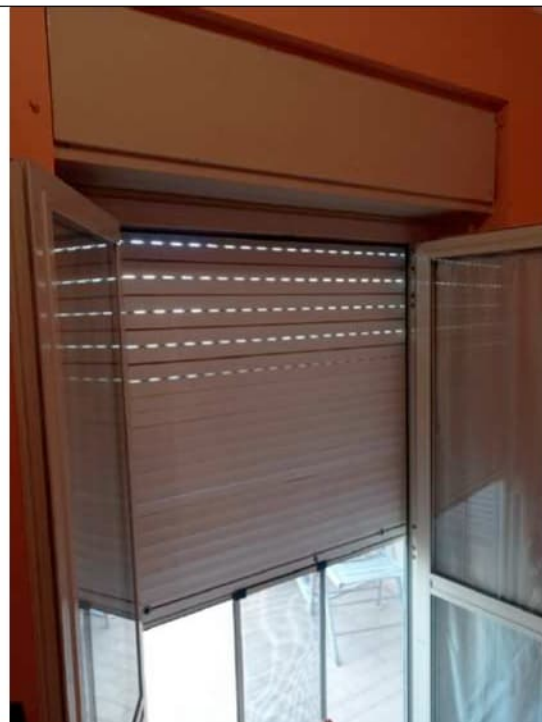
Foto 35. Particolare della tipologia di porta-finestra interna a due ante, in alluminio, vetro doppio, con avvolgibili in pvc

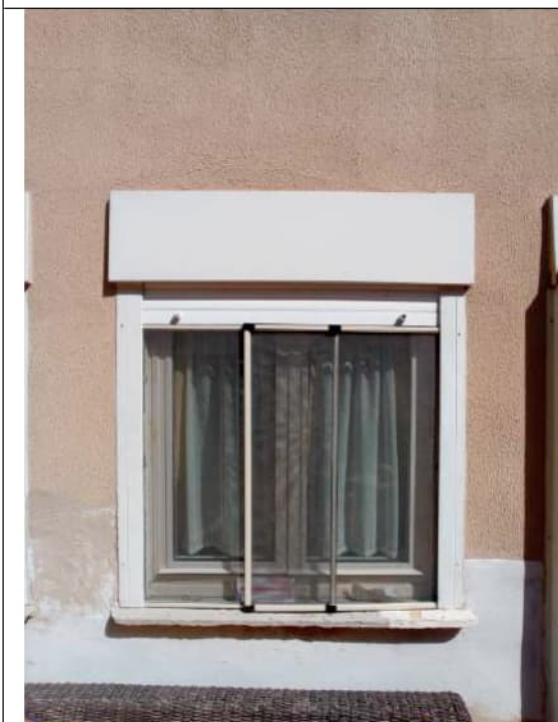
Foto 36. Particolare della tipologia di finestra esterna a due ante, in alluminio, vetro doppio, con avvolgibili in pvc

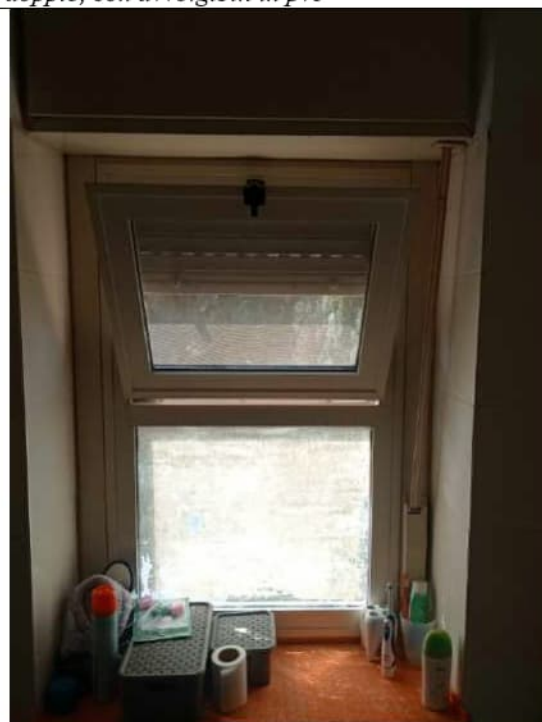
Foto 37. Particolare della tipologia di finestra, ad un'anta, in alluminio, vetro doppio, con avvolgibili in pvc

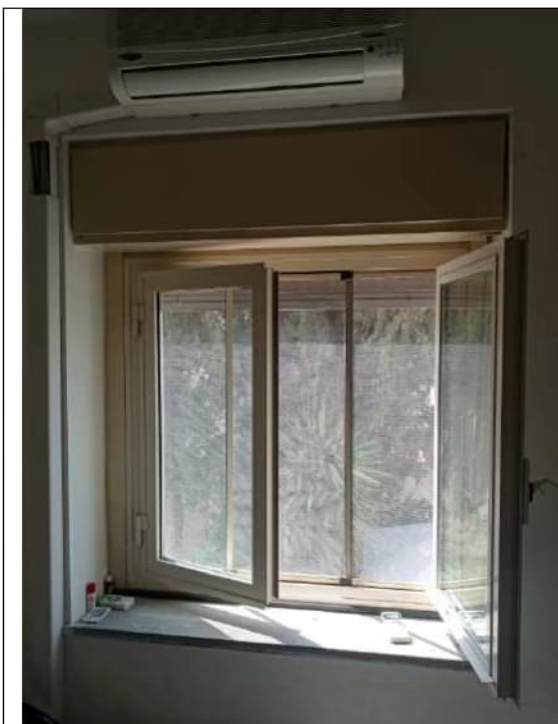
Foto 38. Particolare della tipologia di finestra interna a due ante, in alluminio, vetro doppio, con avvolgibili in pvc

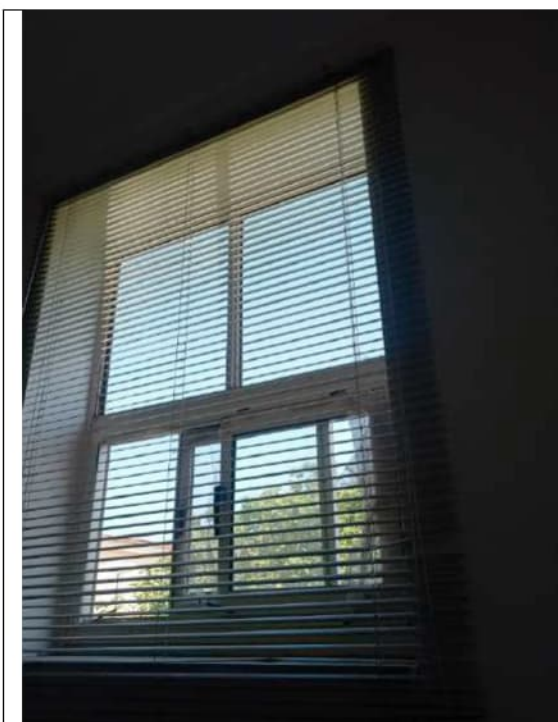
Foto 40. Particolare della tipologia di finestra interna con anta fissa, nella parte superiore, ed a due ante scorrevoli, nella parte bassa, in alluminio, vetro doppio, senza avvolgibili, posta nella scala che serve i due livelli dell'abitazione

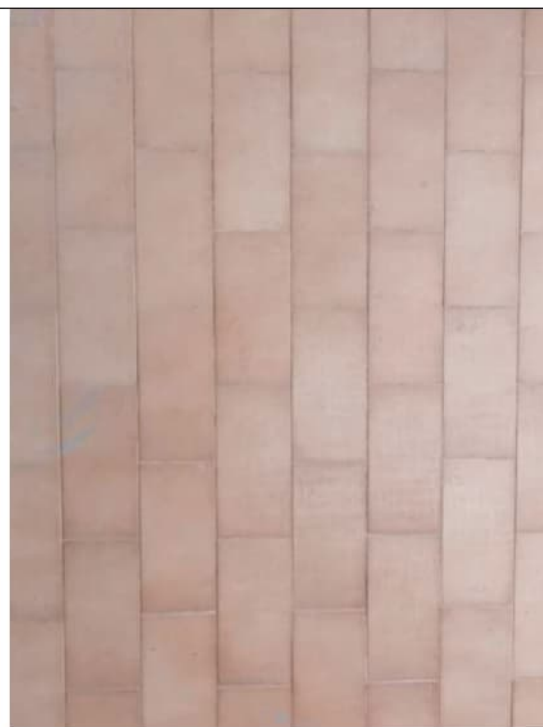
Foto 43. Particolare della tipologia di pavimentazione, in piastrelle di ceramica, presente sul balcone dell'immobile, al piano primo

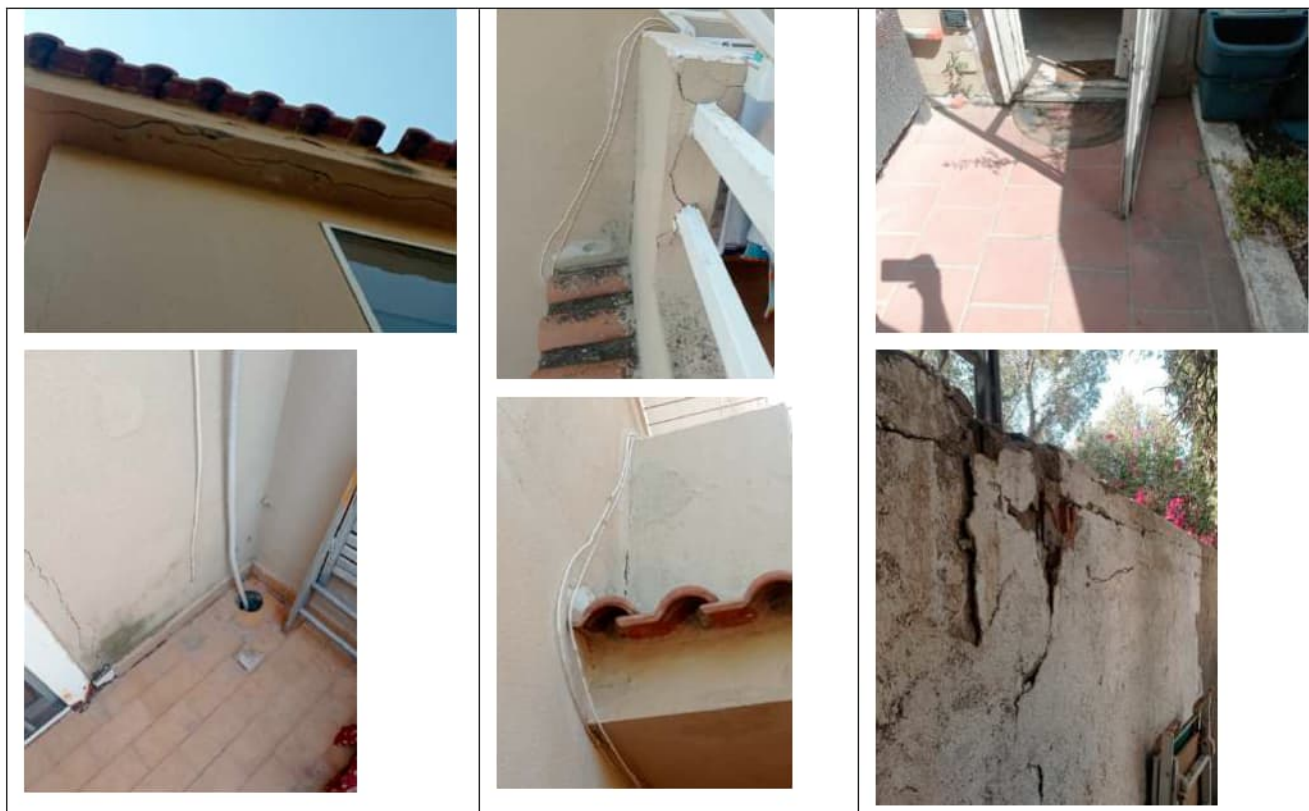
i prospetti Sud-Est e Nord-Ovest risultano tinteggiati e versano in discreto stato di conservazione; tuttavia, vi sono alcuni piccoli interventi di manutenzione da eseguire, per scongiurare eventuali problemi da infiltrazione di acqua piovana, procedendo al ripristino delle parti ammalorate che si presentano, come da ispezione visiva, crepati, sia in corrispondenza di alcuni punti dei due prospetti, che nel sotto cornicione del tetto, nonché sui muri perimetrali; infine, al piano terra, in corrispondenza della porta di uscita verso la corte, sul lato Nord-Ovest, si denota un'area che ha subito un piccolo abbassamento del livello del piano di calpestio; pertanto, tali problematiche riscontrate necessitano di interventi urgenti, ai fini di impedire eventuali ammaloramenti alle componenti edilizie (si vedano Foto 48, Allegato 1).

Foto 48. Vista del fabbricato dove si evidenziano problemi legati ad una cattiva manutenzione ordinaria e/o straordinaria, legata al risanamento delle parti ammalorate dal tempo e dalla vetustà del fabbricato, che favoriscono le infiltrazioni di acqua piovana, con conseguente danneggiamento delle componenti edilizie

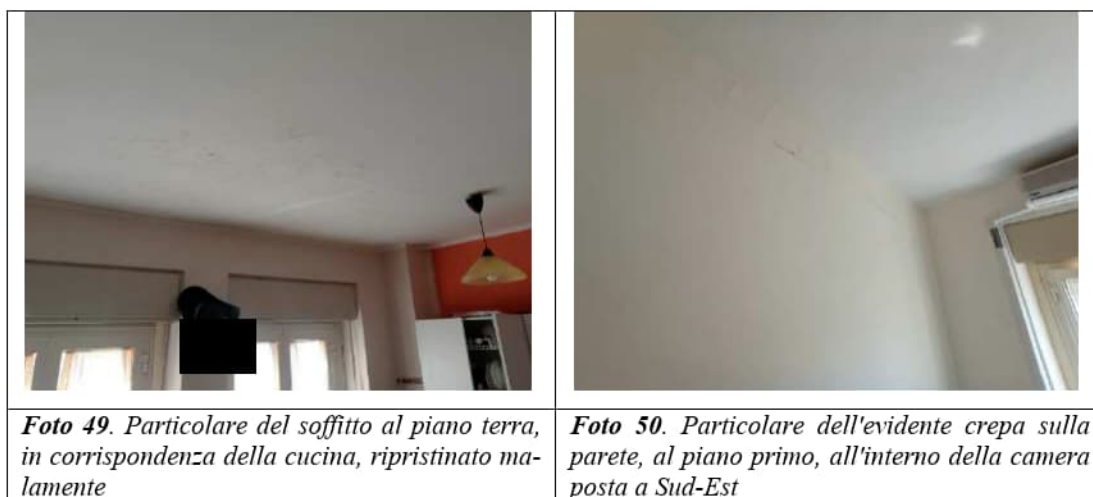
- L'immobile si presenta bene, con le pareti dei diversi ambienti intonacate e tinteggiate con colori chiari, risultando, complessivamente, in buone condizioni; tuttavia, vi è da sistemare il soffitto, in corrispondenza dell'ambiente cucina, dove, probabilmente, a seguito di una perdita idrica, proveniente dal sovrastante bagno (da verificare se tali problemi sono stati risolti o risultano ancora in essere) l'intonaco è stato ripristinato malamente, presentandosi con evidenti increspature, frutto di una cattiva posa in opera, non a perfetta regola d'arte (si veda Foto 49, Allegato 1); la pavimentazione dell'immobile si presenta in ottime condizioni; i due bagni si presentano in buone condizioni; il soffitto dalle camere, posta a Sud-Est, presenta una vistosa crepa che deve essere attenzionata, ai fini di scongiurare eventuali problematiche legate ad infiltrazioni provenienti dal tetto (si veda Foto 50, Allegato 1).

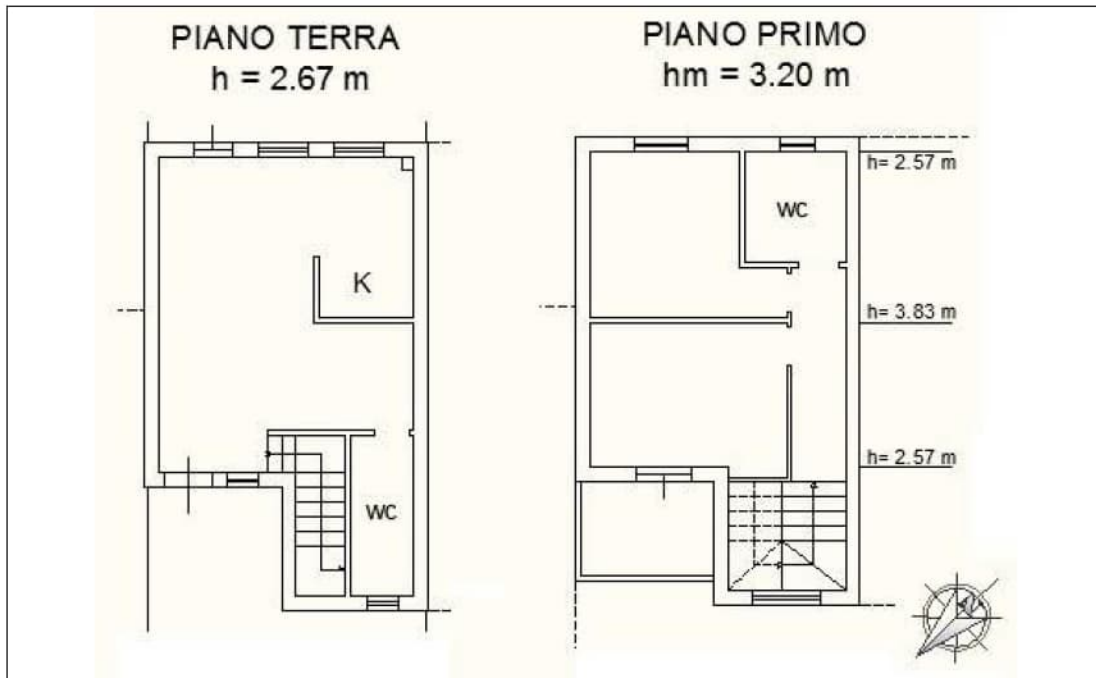
Ricostruzione C.T.U. dell'elaborato grafico dello stato di fatto della villetta, piani terra e primo, oggetto di pignoramento

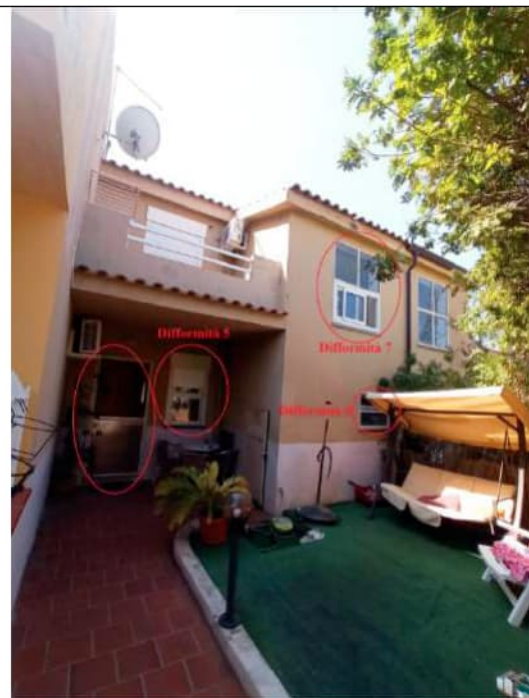
- l'ingresso, posto sul lato Nord-Ovest, è stato spostato, trovandosi invertito con la vicina finestra (ossia, al posto della rappresentata finestra, è stata realizzata la porta d'ingresso principale, mentre, la rappresentata porta, è divenuta finestra). All'interno, sul lato Sud-Ovest, la scala ha subito piccole modifiche rispetto a quanto rappresentato graficamente in catasto, in quanto sono stati aggiunti numero tre gradini, delimitati da un piccolo muretto. Sul lato Sud-Est, sul prospetto retrostante, la finestra, che era stata rappresentata unita alla porta-finestra, è stata realizzata staccata, rispetto a quest'ultima, di circa m 0,55;

Particolare del prospetto principale attestante lo stato di fatto, dove si possono osservare le difformità rispetto al progetto assentito

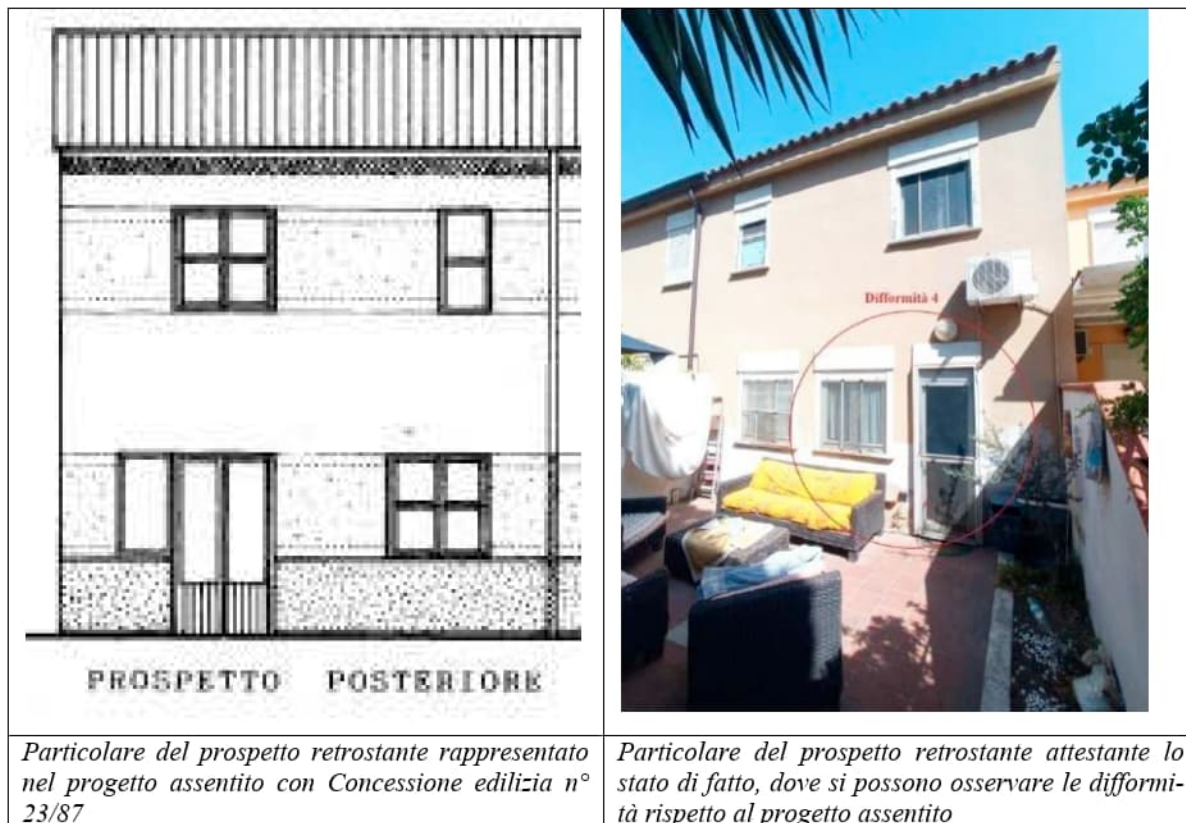
Quindi, dall'esamina dei documenti rilasciati dal Comune di Xxxxxxxxxxxxxxxxxx, confrontandoli con lo stato di fatto, riscontrato in sede di sopralluogo C.T.U. del 24/07/2024, si osserva che le difformità, come sopra puntualizzate, sono frutto di modifiche eseguite in assenza di titolo legittimante l'intervento; non risulta, infatti, dalla verifica urbanistica, la presenza di alcuna avanzata richiesta; le stesse possono essere sanate mediante la presentazione di una SCIA in sanatoria, previa presentazione di autorizzazione Paesaggistica-Ambientale per le modifiche apportate agli infissi esterni, lungo le pareti perimetrali del bene (i costi verranno calcolati nel sottoparagrafo successivo 6.3).
