# TRIBUNALE ORDINARIO - TORINO

### 582/2023

## CONSULENZA ESTIMATIVA GIUDIZIARIA

## LOTTO 1

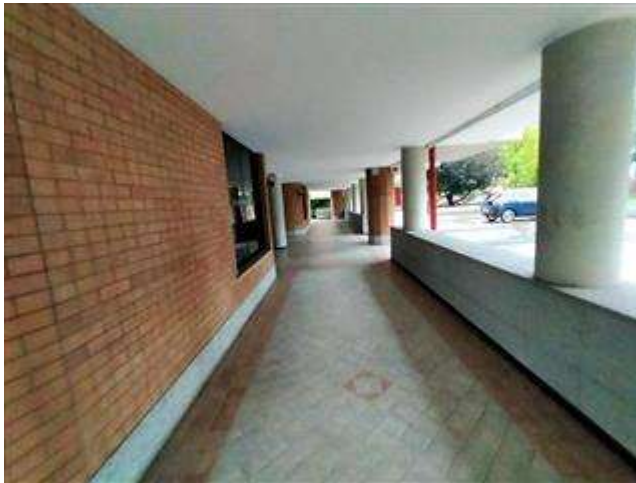
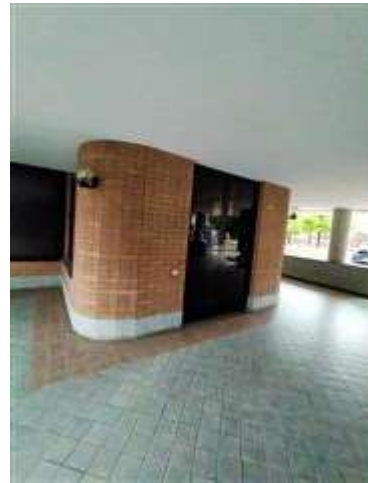
Sono state rilevate le seguenti difformità: Per l'intero edificio condominiale si sono verificate le seguenti difformità: 1) al piano terreno (piano piloti) e negli altri piani i pilastri a vista hanno sezione circolare in luogo della sezione rettangolare indicata negli elaborati grafici allegati alle pratiche edilizie; 2) al piano terreno (piano piloti) il setto centrale risulta più grande di quanto indicato nell'elaborato grafico allegato alle pratiche edilizie ed inoltre è presente in adiacenza un pilastro di sezione circolare; 3) al piano terreno (piano piloti) i bordi del vano scale risultano differenti da quanto indicato negli elaborati grafici (sono arrotondati in luogo di squadrati). Inoltre sono presenti alcune verande non indicate negli elaborati grafici allegati alle pratiche edilizie 4) al piano interrato la zona cantine risulta leggermente difforme da quanto indicato negli elaborati grafici (normativa di riferimento: DPR 380/2001)

Le indicazioni fornite sono di carattere puramente indicativo in quanto il sottoscritto CTU non è un soggetto autorizzato a presentare domanda in sanatoria ai sensi del D.P.R. 380/2001. I costi di regolarizzazione non sono stimabili al momento di redazione della procedura in quanto relativi a parti comuni,

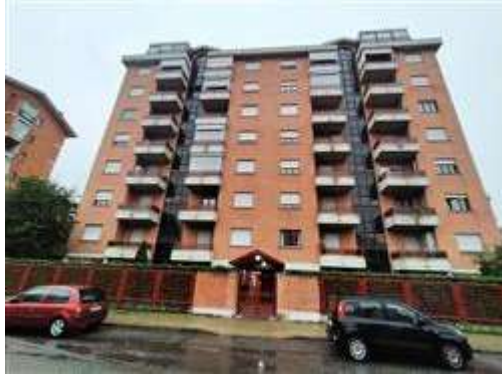
Vista dell'edificio condominiale di via staffette partigiane

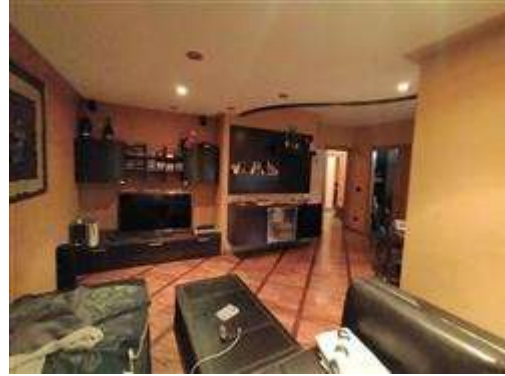
Locale soggiorno
