TRIBUNALE DI CREMONA

Procedura Esecutiva Immobiliare n. 91-2023 R.G.E.

PERIZIA DI STIMA

DESCRIZIONE GENERALE -		LOTTO UNICO	
Comune	PIADENA-DRIZZONA	Ubicazione	VIA ROMA, n. 5

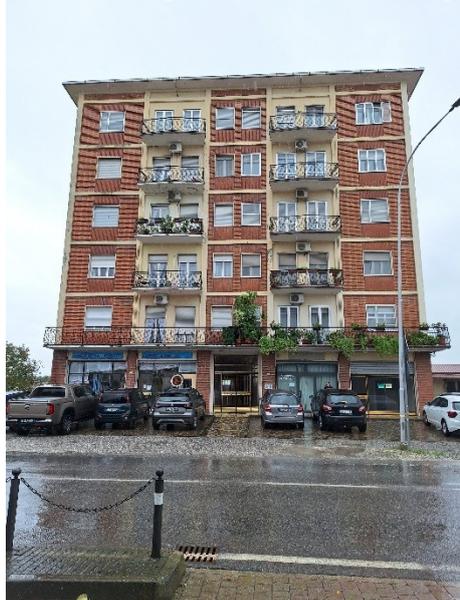
L'unità immobiliare, oggetto di valutazione, è appartamento posto al piano primo di edificio condominiale di 6 piani fuori terra ed un piano interrato destinato a box e cantine, con fabbricato accessorio in corpo staccato destinato a box e posto su due piani, uno interrato ed uno fuori terra.

Annesso ai fabbricati vi è area cortilizia di pertinenza ad uso di cortile al piano interrato ed al piano terra nella zona retro box, ad uso di parcheggio privato e viale di accesso pedonale per la porzione posta in fronte al fabbricato ed in fregio alla via Roma e parte a cortile con destinazione di strada per la porzione posta in lato Ovest del fabbricato ed attualmente denominata via G. Rossini.

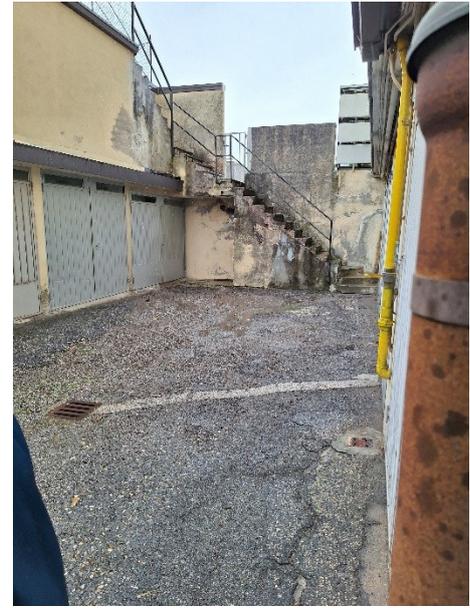
Intonaco al civile per pareti e soffitti, con elevati strati di tinteggiatura per interni che si sono susseguiti dagli anni sessanta ad oggi;

Pavimenti costituito da marmettoni con finitura alla palladiana per tutti i locali ad esclusione del bagno che è in ceramica;

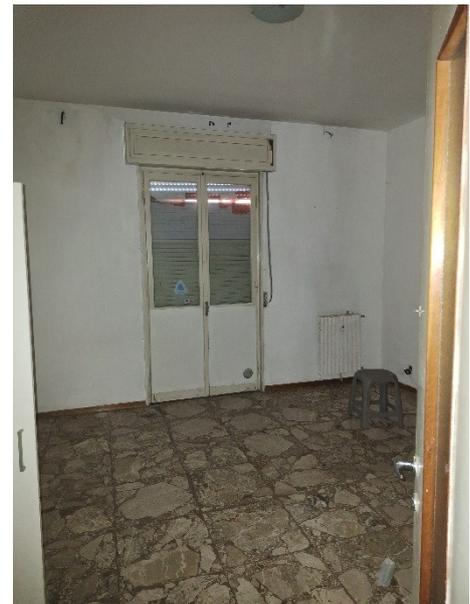
Il locale cantina del piano interrato ha pavimentazione in cemento, pareti intonacate e tinteggiate e dispone di porta di ingresso dal disimpegno in ferro verniciato.

Il locale dispone di elettricità con una luce a parete ed una presa elettrica.

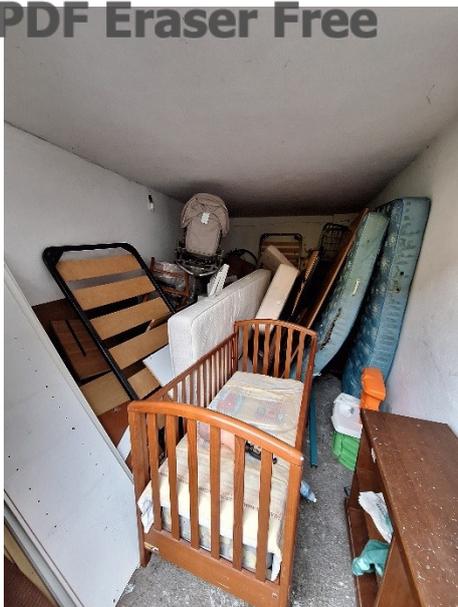
Il locale Box esterno ha pavimentazione in cemento, pareti intonacate e tinteggiate e dispone di porta di ingresso dal cortile in ferro verniciato.

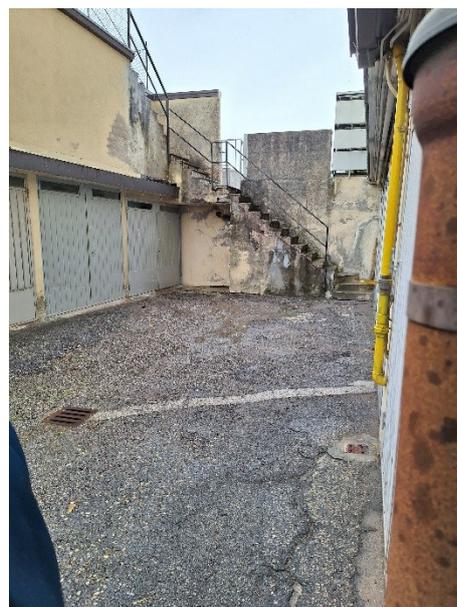
Il fabbricato, in generale, si trova in normali condizioni di manutenzione generale per la parte esterna.

La manutenzione interna è in scarse condizioni con grado di pulizia scadente.

L'unità immobiliare in oggetto si presenta in cattivo stato di manutenzione interna, con pareti e soffitti con tinteggiatura che sfoglia e si stacca, caloriferi arrugginiti sulla superficie ed impianti non conformi.

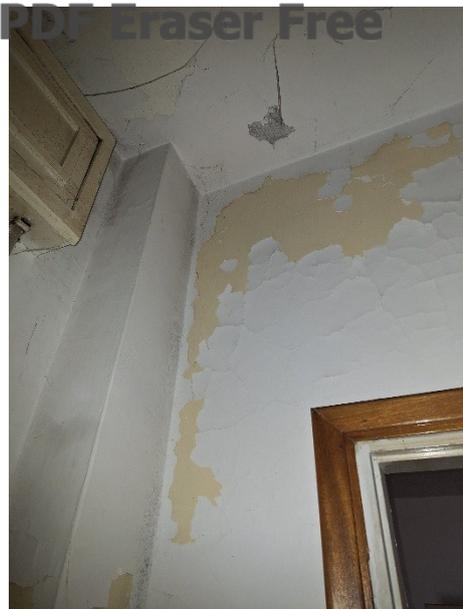
Anche i serramenti esterni sono in pessime condizioni di manutenzione.

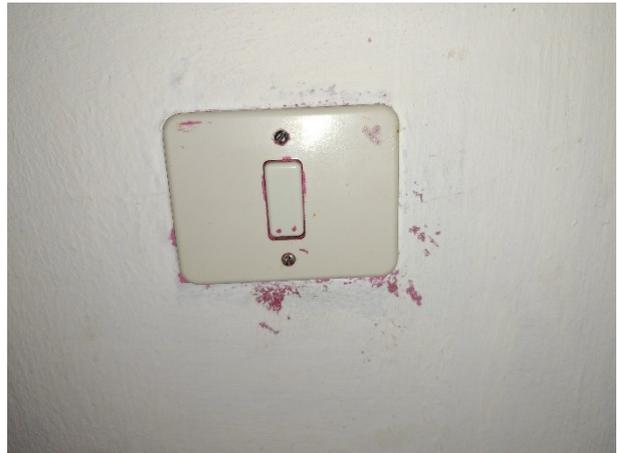
Per gli esterni, le facciate del fabbricato accessorio in corpo staccato presentano porzioni di intonaco che stacca per la presenza di umidità di risalita e per le infiltrazioni dalla copertura.

I locali lavatoio e stenditoio, sono pessimi per manutenzione con intonaco interno

staccato e mancante e manutenzione mai eseguita.

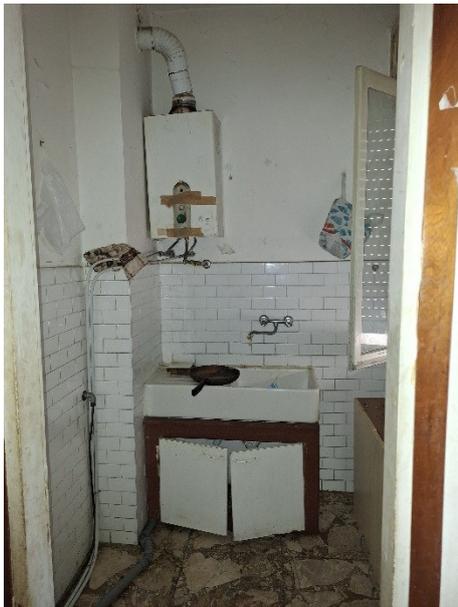
Per gli impianti presenti nell'appartamento, gli stessi risalgono alla data di costruzione del fabbricato e non hanno subito interventi di manutenzione.

L'impianto elettrico ha subito solo delle manomissioni per l'inserimento di nuovi punti presa ed interruttore, comunque opere eseguite da personale non qualificato e nel contempo è stato manomesso anche l'impianto presente in cantina e nel box.

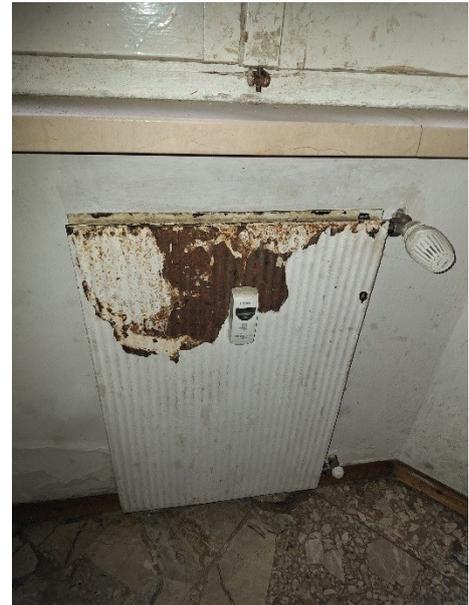
L'impianto idrico sanitario per la parte relativa al bollitore per la produzione di acqua calda, lo stesso non ha subito interventi di manutenzione per gli ultimi 16 anni ed ora è in pessime condizioni ed anche

pericoloso dal punto di vista delle fuoriuscite di fumi dallo scarico verso i locali.

L'impianto di riscaldamento è da rivedere completamente per la sostituzione dei corpi scaldanti che allo stato attuale sono completamente arrugginiti.

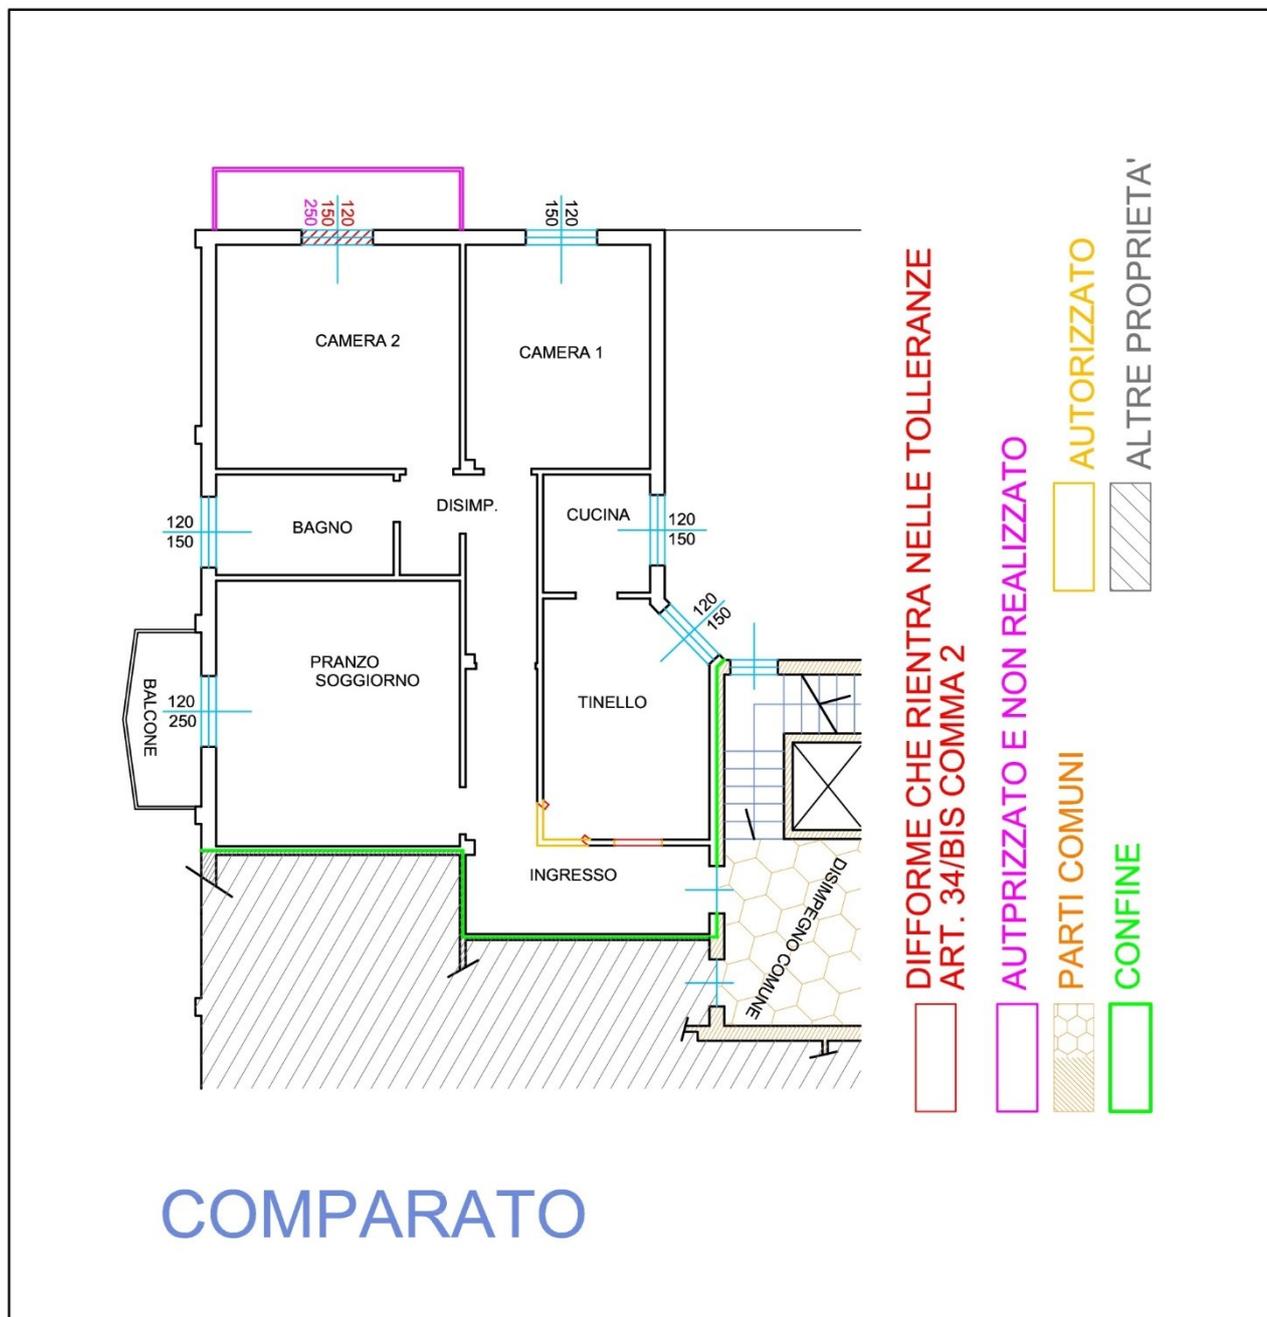
Le difformità rilevate nell'appartamento del piano primo, riguardano la diversa distribuzione interna dei locali, con la modifica della posizione della porta di accesso al locale tinello dall'ingresso e lo smusso dell'angolo dello stesso locale.

Inoltre risulta che per la camera due sia stata modificata l'apertura esterna trasformandola da porta finestra a finestra e non risulta edificato il balcone autorizzato per detto locale.

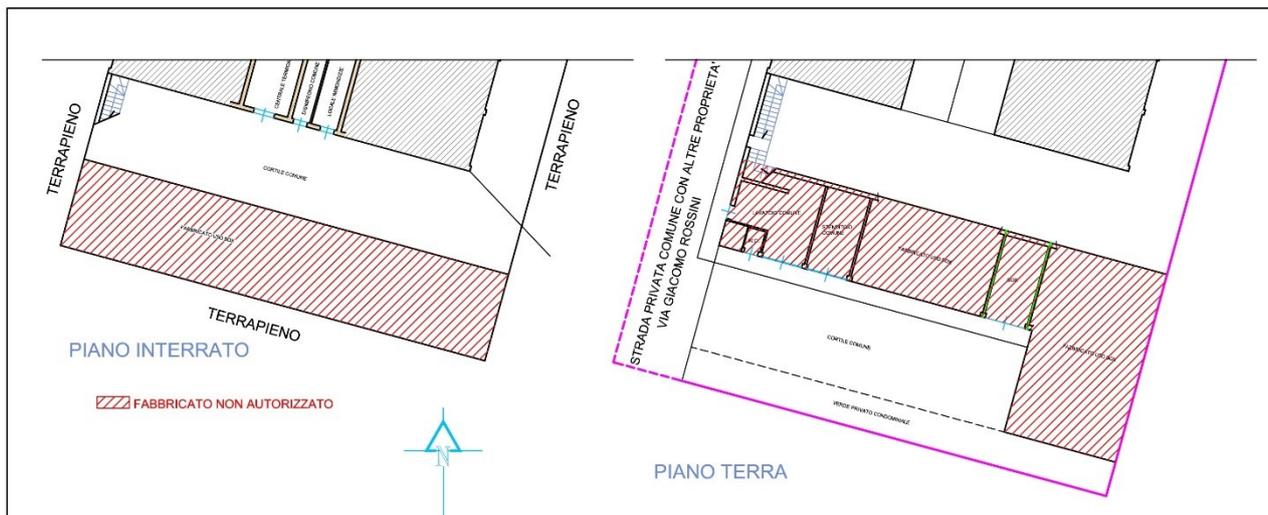
Problema diverso per quanto concerne il fabbricato accessorio in corpo staccato e presente in lato Sud del complesso.

Per detto fabbricato non compare nessuna pratica di autorizzazione e/o nulla osta per la sua costruzione, avvenuta nel periodo compreso tra il 01/08/1963, data rilascio NULLA OSTA per la costruzione fabbricato condominiale ed il 23/09/1964 data di rilascio del certificato di abitabilità.

Si ha traccia della sua presenza solo nella relazione redatta dall'ufficiale sanitario che ha effettuato il sopralluogo per il rilascio del certificato di abitabilità dell'immobile.
