Tribunale di Castrovillari
Sezione Civile
Ufficio Esecuzioni Immobiliari

Procedura Esecutiva n. 29/2000 N.R.G.E.

PERIZIA

RELAZIONE INTEGRATIVA
(Gennaio 2022)

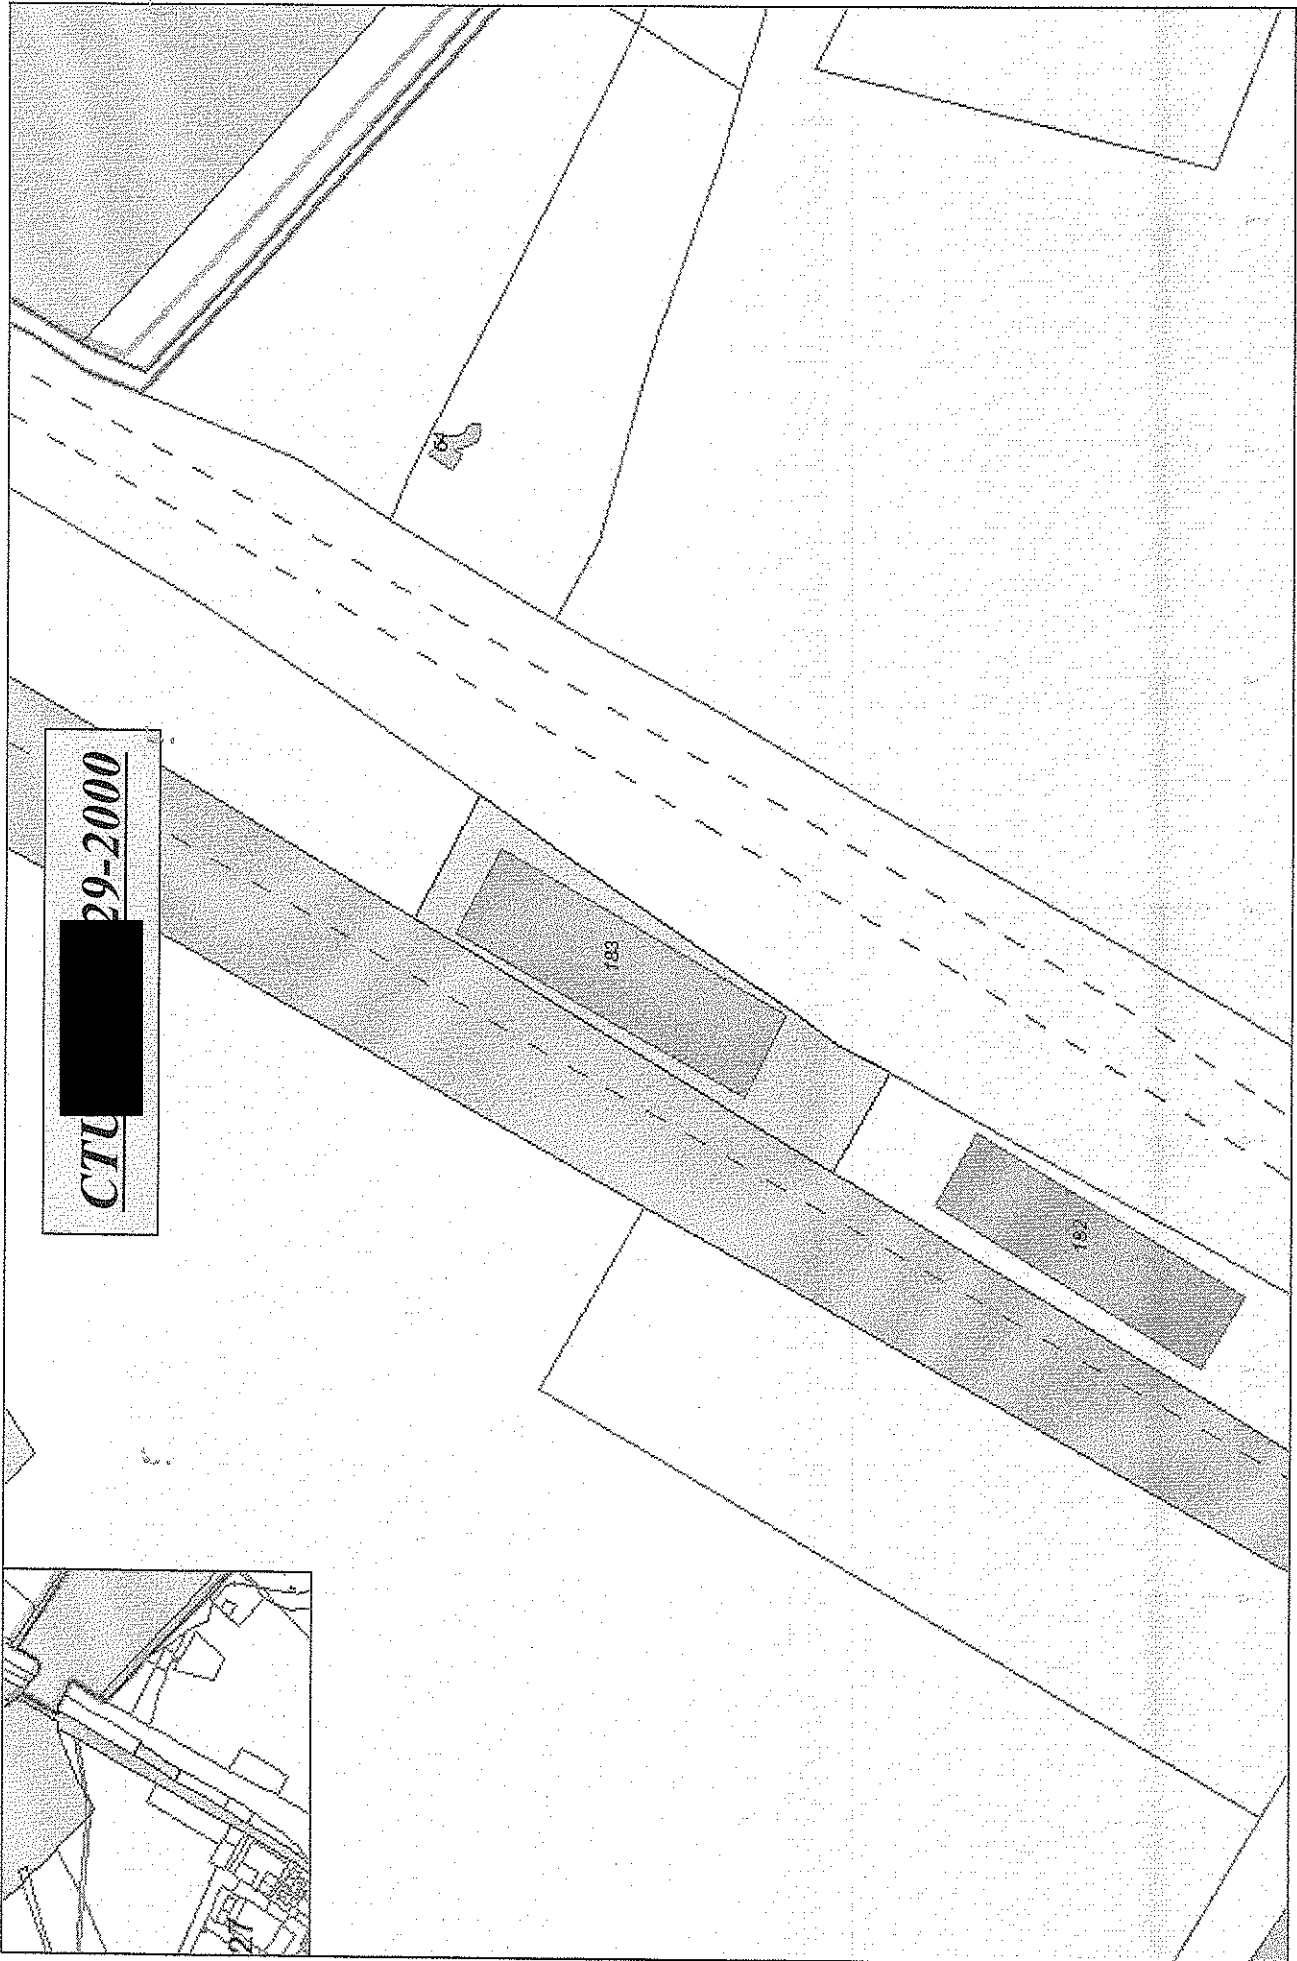
-La consistenza della corte del fabbricato di cui fa parte l'immobile sia catastalmente che nello stato dei luoghi è ben definita e delimitata:

LATO Ovest ingresso principale è delimitata dalla ex statale n. 106 oggi Via Taranto;

LATO Est facciata posteriore o secondaria è ben delimitata da muri e recinzioni eseguite dalla proprietà limitrofa Ferrovie dello Stato;

LATO Nord è mediamente individuabile da una linea immaginaria pari a 5,85ml parallela alla facciata del fabbricato;

LATO Sud è mediamente individuabile da una linea immaginaria pari a 15,50ml parallela facciata del fabbricato.

La consistenza nominale dell'intero lotto risulta estesa 1068,00 mq catastali e le strutture del Fabbricato in elevazione ne occupano circa la metà.

Spazio occupato con materiali edili e traverse in legno da proprietà non condominiale limitrofa (p.lla n. 182).

limite di proprietà catastale

proprietà FFSS

Spazio occupato con materiali edili coperto da capannone in acciaio as servito a negozio ferramenta (sub.4)
