# TRIBUNALE DI LAGONEGRO

*Esecuzione Immobiliare 57 – 2020*

## Perizia dell'Esperto ex art. 568 c.p.c.

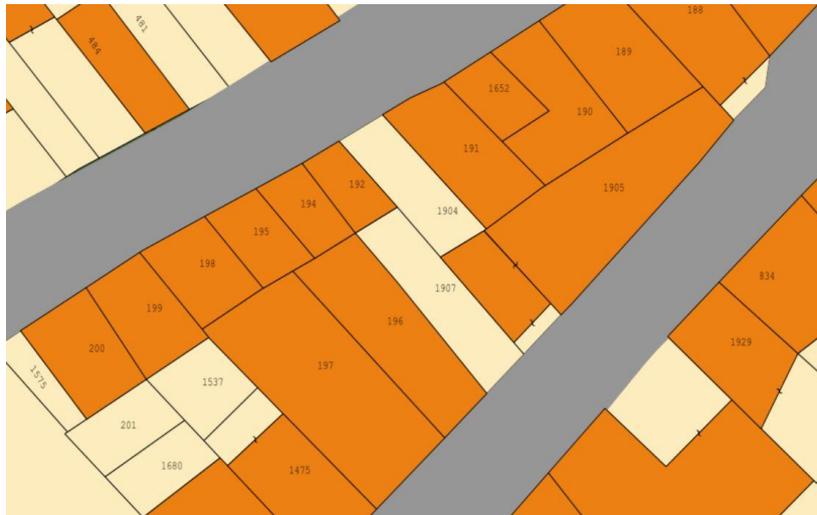
Gli immobili confinano a Nord con Via Foce, ad Est con la part.Illa 191 a sud con Via G. Marconi ad Ovest con Part.Ille 195 e 1907.

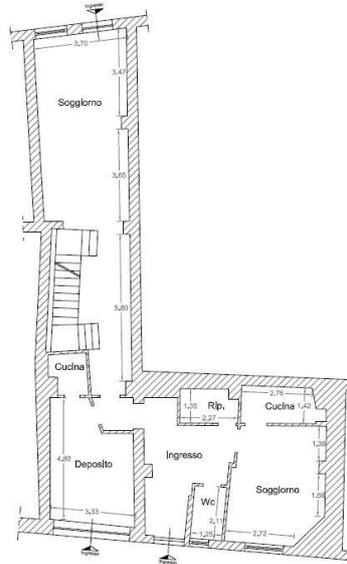
Pianta Piano Terra  
h= 2,70

L'immobile è così distribuito: Piano Terra – ingresso, soggiorno, cucina, wc, ampio salone deposito, ripostiglio e tinello.

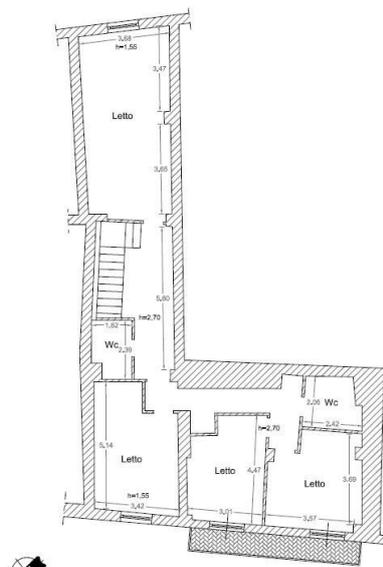
Pianta Piano Primo

Piano Primo – quattro camere da letto, disimpegno e due wc (Sottotetto).

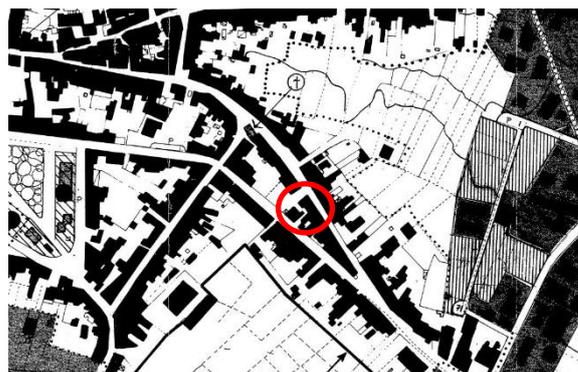
Come da documentazione fornita dal responsabile dell'Ufficio Tecnico del Comune di Sant'Arsenio il fabbricato ricade in Zona A – Centro Storico - come da P.R.G. vigente.
