# **TRIBUNALE ORDINARIO DI TORINO**

### **372/2024**

## **CONSULENZA ESTIMATIVA GIUDIZIARIA**

in Torino (TO), Via Noasca n. 18

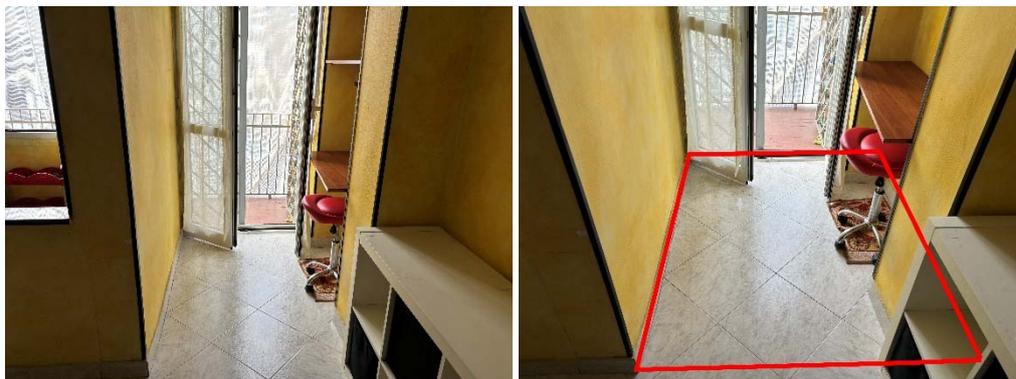
- a) diversa distribuzione degli spazi interni a seguito di demolizione di porzioni di muratura quali esemplificativamente: tramezzo tra tinello e cucinino, tramezzo disimpegnante il tinello dall'ingresso. Per quanto attiene a quest'ultima, si è venuta a determinare l'assenza del locale antibagno atto a compartimentare il servizio igienico dai restanti locali;
- b) mancata rispondenza delle quote riportate nell'elaborato grafico dello stato assentito, rispetto a quanto rilevato strumentalmente in loco;
- c) annessione di superficie esterna prospettante il balcone verso cortile e conseguente aumento volumetrico del locale tinello, come da fotografie che seguono

Le difformità di cui al punto a) possono essere sanate ai sensi del D.P.R. n. 380/2001 fermo restando che, relativamente all'assenza dell'antibagno, dovrà essere realizzato idoneo locale ai sensi della vigente normativa edilizia atto a compartimentare il servizio igienico dai restanti vani.

Relativamente alle irregolarità di cui al punto b), tenuto conto della rilevanza delle discrepanze accertate, si dovrà procedere alla presentazione di specifica istanza di sanatoria e, nel caso in cui ne ricorrano i presupposti, per quanto riconducibile alla comunione condominiale, coinvolgendo altresì l'amministratore in qualità di legale rappresentante.

Relativamente all'abuso di cui al punto c), questo non è sanabile e pertanto si dovrà procedere alla messa in pristino conformemente a quanto amministrativamente assentito, provvedendo all'arretramento dell'infisso e conseguente demolizione/realizzazione delle necessarie opere edili. Si rimanda inoltre alla planimetria indicativa dello stato dei luoghi (allegato 2).

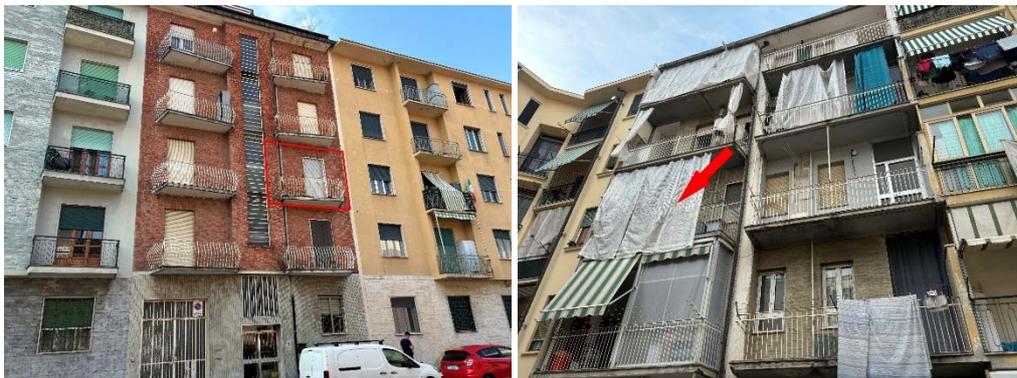
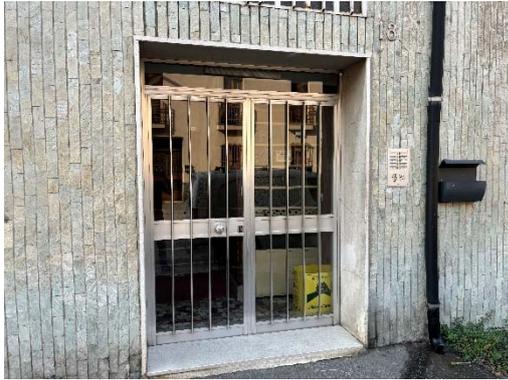
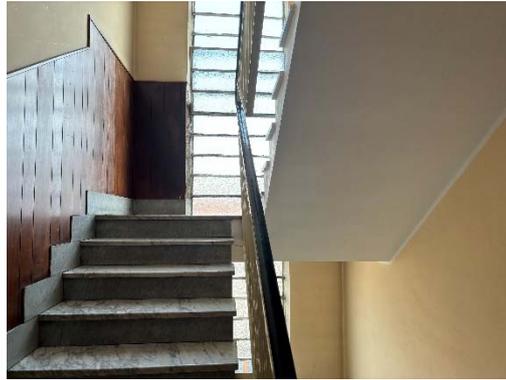
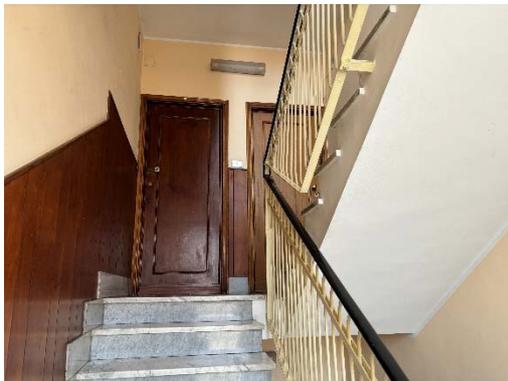
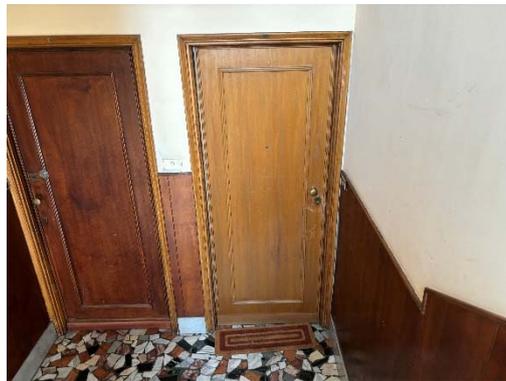
Trattasi di fabbricato residenziale edificato negli anni '60, elevato a cinque piani fuori terra, oltre seminterrato, con accesso dal civico 18 della Via Noasca, che presenta sinteticamente le seguenti caratteristiche: struttura portante in c.a.; tetto a falde con manto di copertura in tegole; tamponamenti rivestiti in pietra/laterizio (lato strada), ovvero intonacati e tinteggiati al civile, con rivestimenti in pietra (lato cortile); orizzontamenti e solette balconi in laterocemento con ringhiere in ferro; serramenti esterni in alluminio con interposti vetri doppi protetti da avvolgibili.

Stato manutentivo discreto, tenuto conto che, a far data dalla costruzione, non risultano eseguite significative opere di adeguamento.

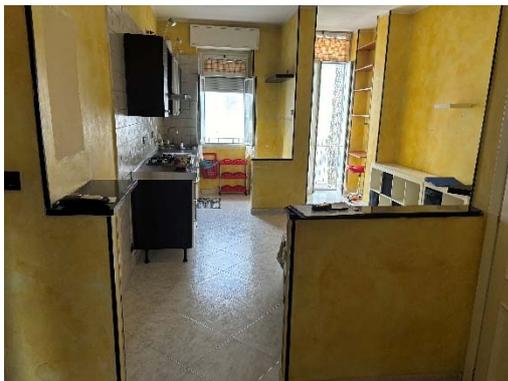
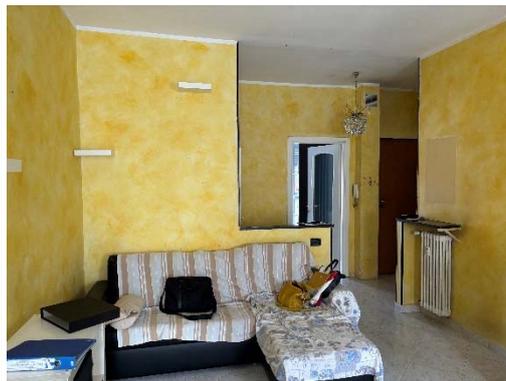
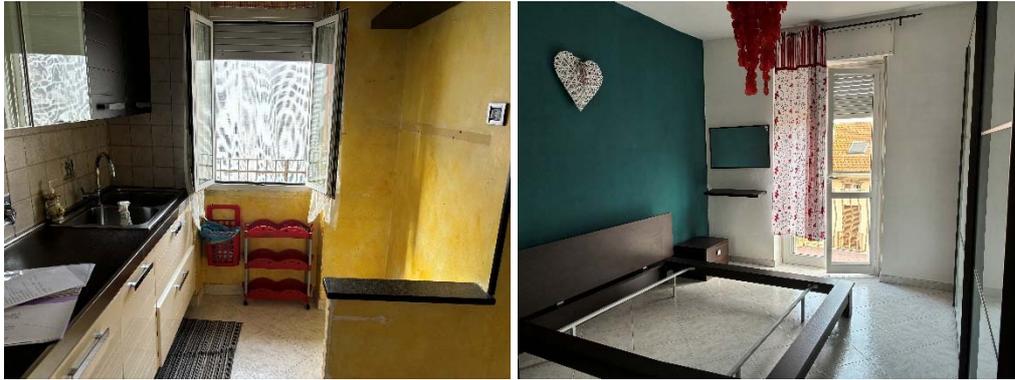
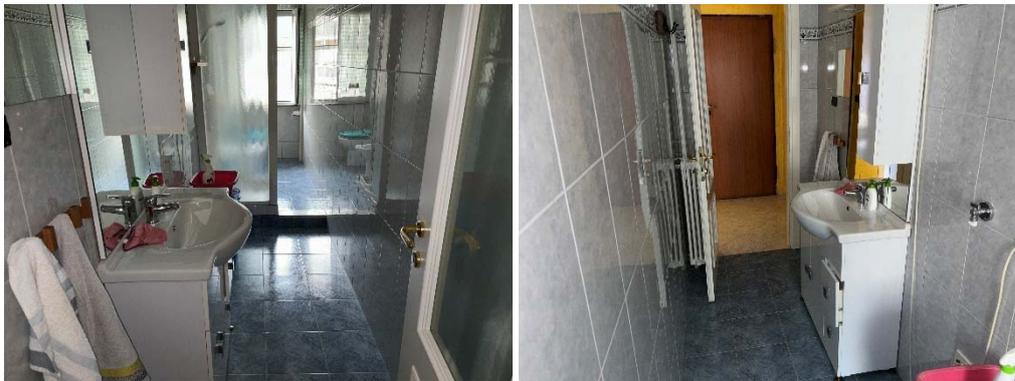
In merito ai materiali di finitura, impianti e dotazioni interne relative all'alloggio, si riferisce sinteticamente quanto segue: accesso da porta blindata; pavimentazioni in monocottura; rivestimenti in ceramica (bagno e pareti attrezzate tinello-cucinino); pareti intonacate e tinteggiate al civile; porte interne in legno con interposti vetri traslucidi; impianto sanitario: bagno dotato di lavabo, wc, bidet e doccia; impianto elettrico intubato sottotraccia; impianto di riscaldamento centralizzato con corpi radianti. Stato manutentivo: discreto, con presenza di modeste efflorescenze.

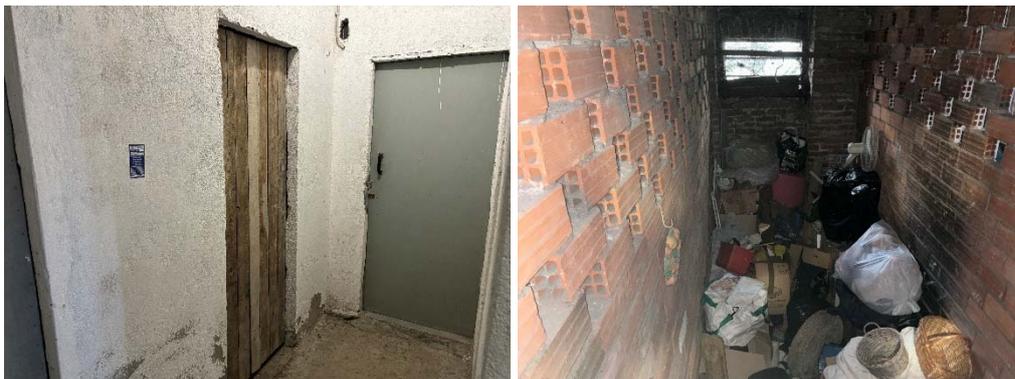
In merito alle caratteristiche interne della cantina, si riferisce quanto segue: accesso da porta in legno; pareti al grezzo; assenza di ulteriori impianti. Condizioni manutentive: correnti, compatibilmente con la tipologia.
