TRIBUNALE DI GROSSETO
SEZIONE ESECUZIONI E FALLIMENTI

ESECUZIONE IMMOBILIARE

N. 3/2024

CONSULENZA TECNICA D'UFFICIO

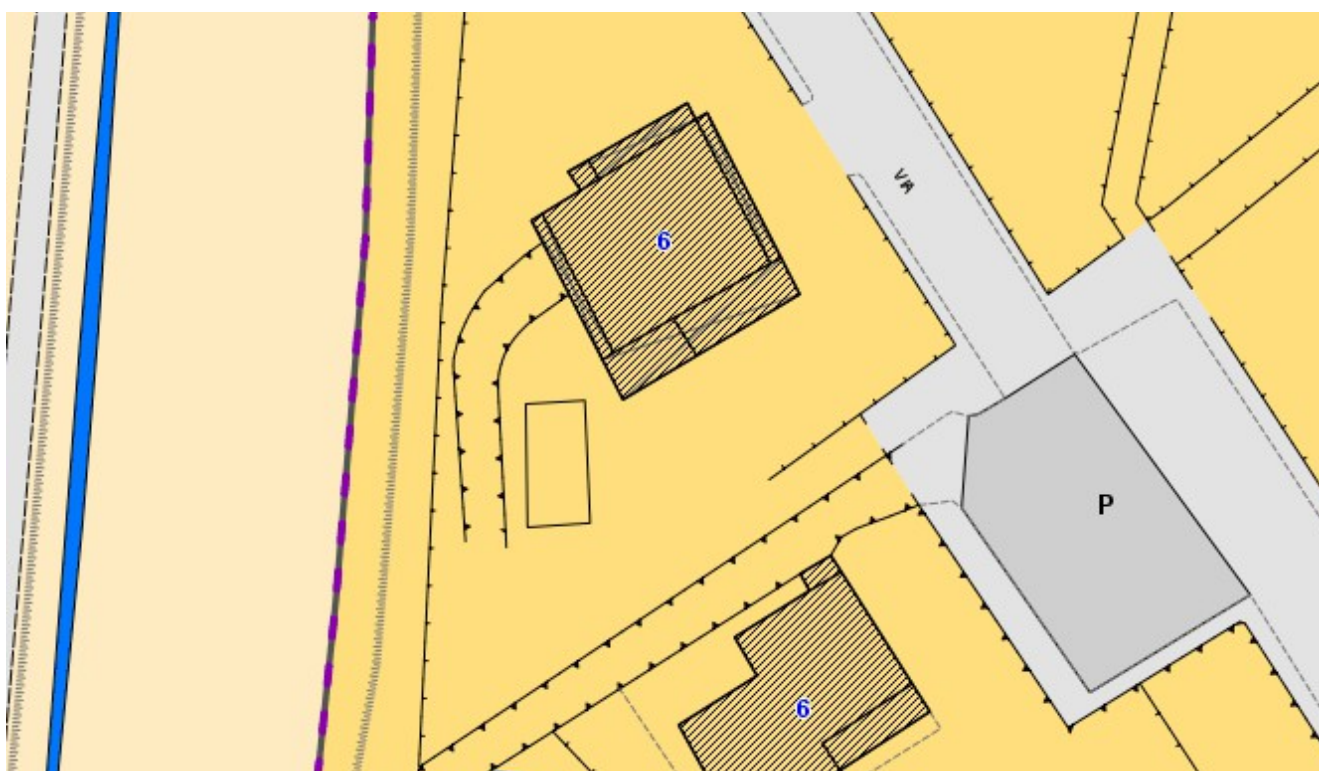
Estratto tav. PR-02-03 - Disciplina del territorio aperto, degli insediamenti e classificazione del relativo patrimonio edilizio esistente

di Grosseto (approvato con deliberazione del Consiglio Comunale n. 115/2015 – n. 76/2016, n. 20/2019, n. 63/2023) l'immobile in oggetto ricade all'interno dell'U.T.O.E. Casalecci, Perimetro Limite del centro abitato di Casalecci, edificio in classe 6 del Tessuto Consolidato.

All'interno di tale tessuto sono ammesse destinazioni d'uso compatibili con quelle rilevate.
