**TRIBUNALE CIVILE DI FORLI'- CESENA**

Procedura: R.G. N. 013/2024

**AGGIORNAMENTO**

**RELAZIONE TECNICO ESTIMATIVA**

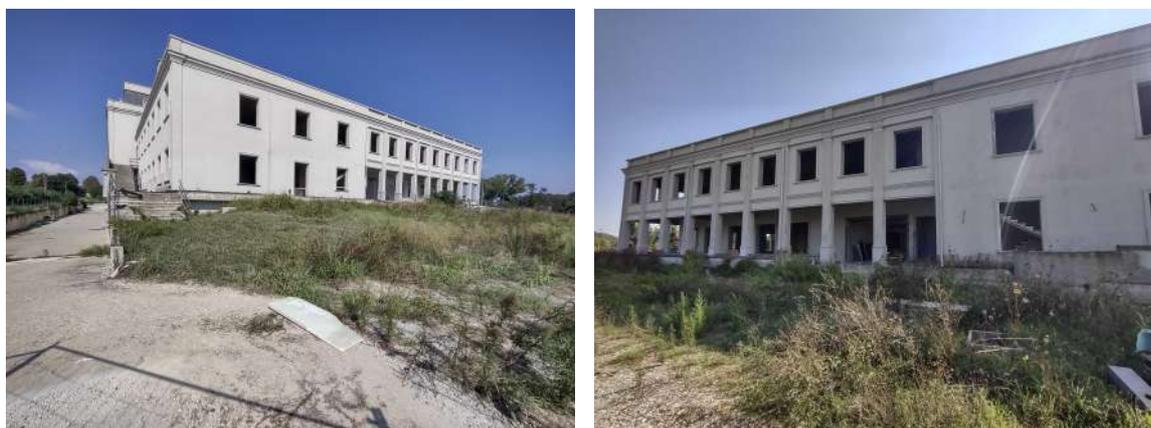
La corte esterna dell'edificio inoltre risulta invasa da vegetazione spontanea che potrebbe aver danneggiato la parte di opere e di impianti che vi sono stati realizzati.

Corte esterna invasa dalla vegetazione spontanea

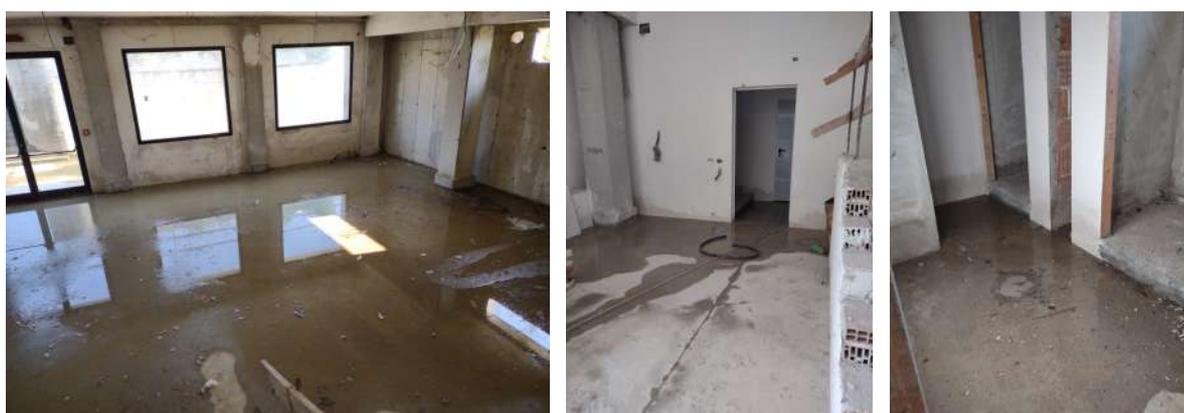
Durante il sopralluogo è stato infatti possibile riscontrare, in particolare al piano interrato della costruzione, svariate macchie di umidità sul soffitto e (in misura minore) sui muri e su alcuni pilastri.

Infiltrazioni d'acqua all'interno del fabbricato

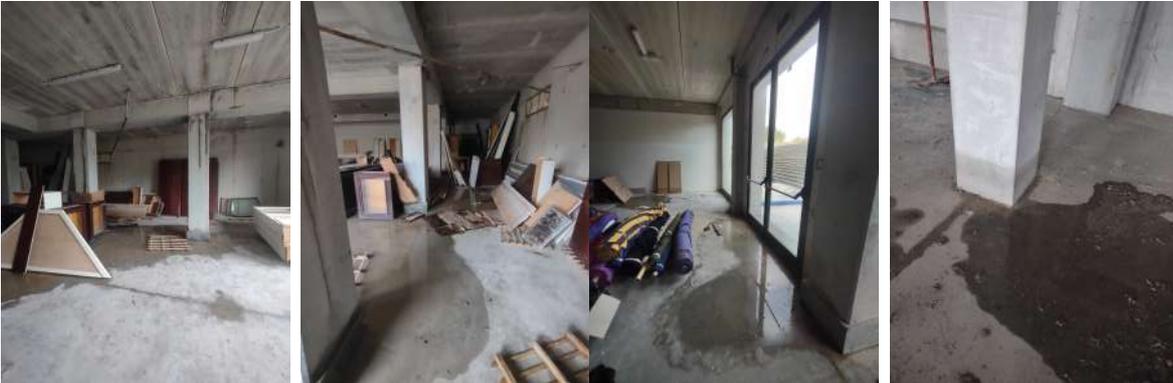
Nello stesso piano sono state riscontrate anche delle vere e proprie pozzanghere di acqua stagnante penetrata, verosimilmente, dal piano superiore a causa dei difetti indicati.

Infiltrazioni d'acqua all'interno del fabbricato con ristagno sulle pavimentazioni

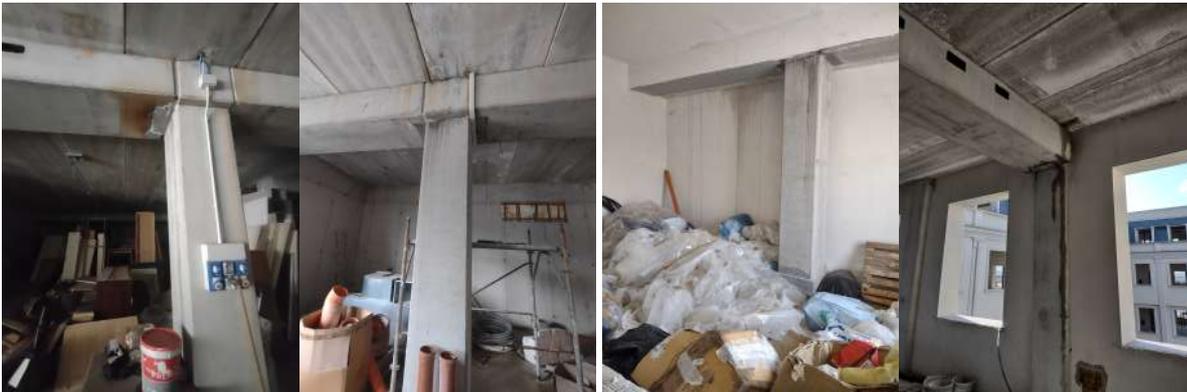
I condotti per gli impianti che, agganciati al soffitto, attraversano tutte le stanze di questo piano presentano segni di ossidazione e di deterioramento evidenti. Lo stesso fenomeno si ritrova nei condotti negli altri piani della struttura.

Infiltrazioni nei condotti, nei solai e lungo i pilastri

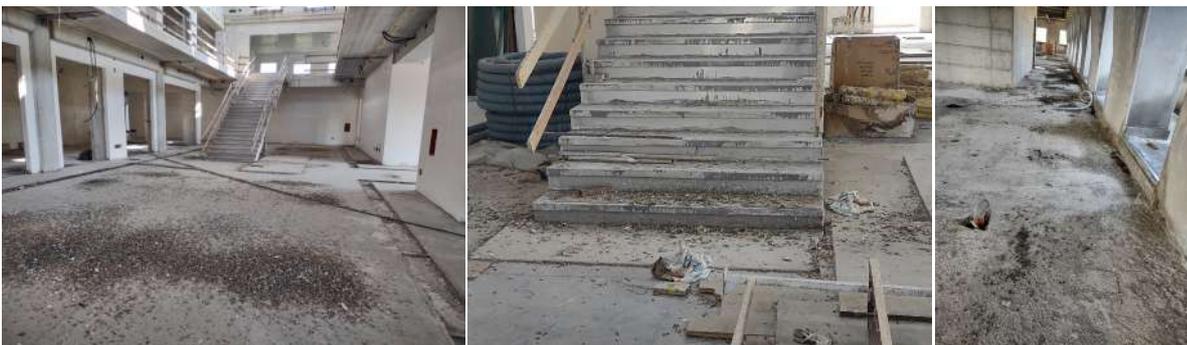
I piani superiori presentano solo in alcune zone condizioni di deterioramento (in questi spazi dovute al penetrare dell'acqua piovana dalle aperture prive di infissi) mentre diffusa è l'ossidazione dei condotti già indicata. E' evidente, peraltro, un altro tipo di problematica: all'interno dell'edificio - privo di porte e finestre - ha trovato alloggio una "colonia" piuttosto numerosa di piccioni la cui presenza è testimoniata anche dalle grandi quantità di guano distribuite un po' per tutto l'edificio (in modo particolare nelle due zone a doppio volume - piani terra e mezzanino- destinate a contenere le scale mobili ma anche in genere in gran parte degli ambienti dei piani primo e secondo sottotetto.

Depositi di guano nei pavimenti e sulle scale

La presenza di questi escrementi, portatori di pericolose malattie, comporta la necessità di mettere in preventivo un serio lavoro, eseguito da ditte specializzate, di rimozione dei rifiuti organici e di igienizzazione dello spazio (oltre all'allontanamento dei volatili) preliminare a qualunque intervento si decida di mettere in atto.

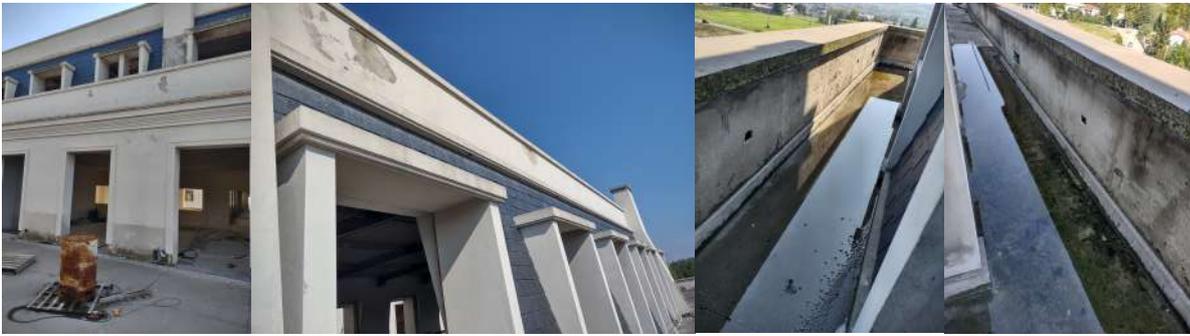
Oltre a questo occorre aggiungere all'elenco delle parti degradate alcuni distacchi dell'intonaco dai parapetti del lastrico solare dell'ultimo piano.

Deterioramento degli intonaci sui prospetti e ristagni d'acqua nei terrazzi
