TRIBUNALE DI POTENZA SEZIONE CIVILE

CONSULENZA TECNICA D'UFFICIO

OGGETTO: Tribunale di Potenza - Ufficio Esecuzione Immobiliare n.10/2023 R.G.E promossa da

- piena proprietà dell'unità immobiliare sito nel Comune di **Brienza (PZ)** alla Via Nazionale snc e censito al NCEU **foglio 37 part.1659**, Cat. C/1, Consistenza mq150.

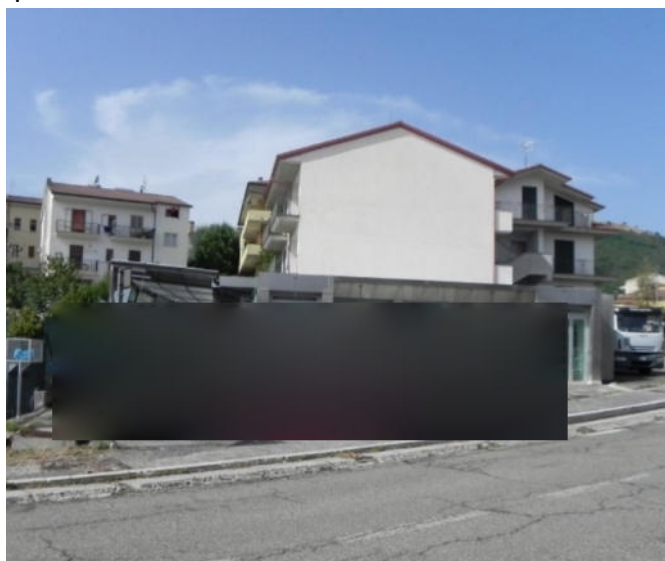
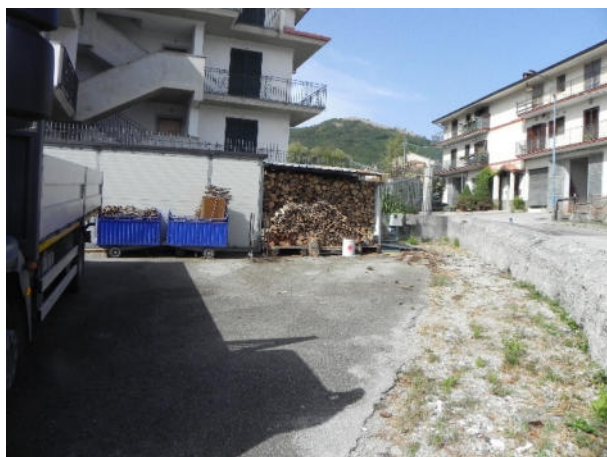
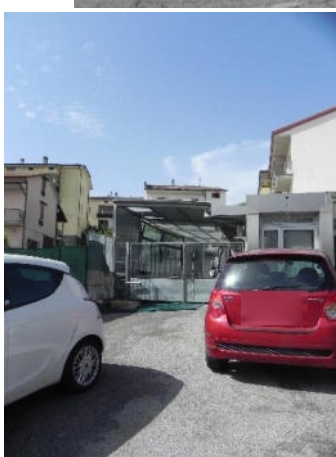
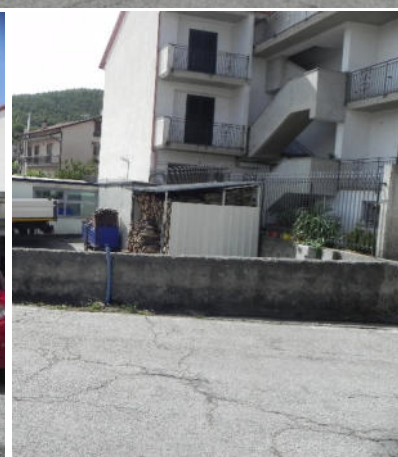
Il fondo con entrostante il fabbricato pignorato è accessibile direttamente dalla strada pubblica. L'ingresso all'interno della citata area avviene dal lato sud.

La corte del fabbricato è delimitata da un lato dal muro di contenimento della strada pubblica per due lati dalla recinzione delle proprietà contigue. La pavimentazione del piazzale antistante al fabbricato è asfaltata, la rete fognaria, idrica ed elettrica è collegata alla rete pubblica. La superficie complessiva dell'area al netto dell'area di sedime del fabbricato e del porticato è pari a circa 281 mq ottenuto dalla differenza della superficie complessiva del fondo (485 mq) con la superficie dell'area di sedime che occupano il fabbricato (164 mq) e dalla superficie del porticato attiguo (40 mq) ricoperto con pannelli traslucidi. Nella parte retrostante del piazzale insiste una tettoia con copertura in lamiera grecata dalla superficie di circa 15 mq che permette il deposito della legna e un box/deposito in materiale metallico di circa 15 mq.

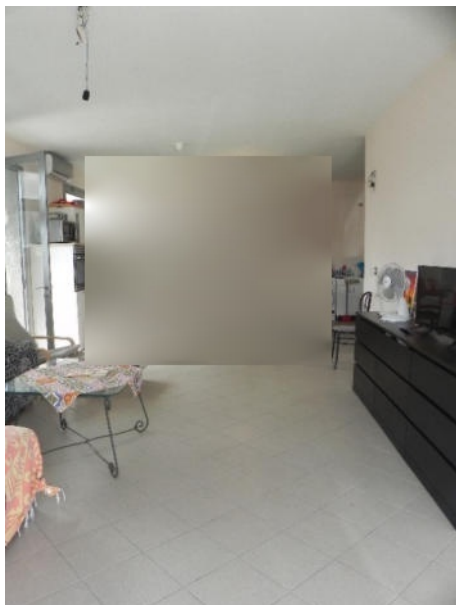
Cucina/soggiorno

Il soffitto dell'alloggio a diretto contatto con la copertura terrazzata presenta in alcune zone aloni e macchie di umidità nel soggiorno/cucina e nella camera da letto, dovuti alla non perfetta tenuta della guaina impermeabile posta a protezione della copertura terrazzata.

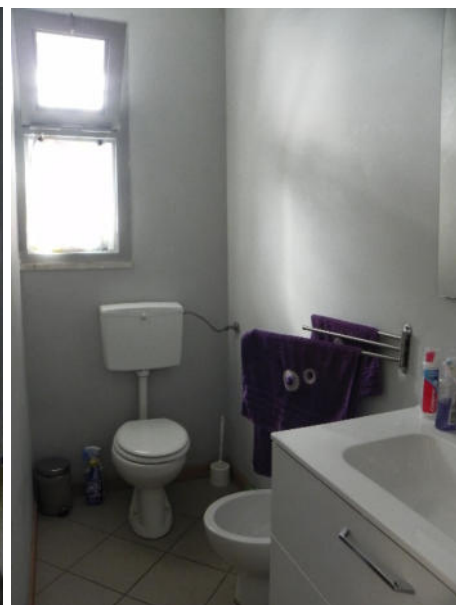
Il bagno accessibile dalla cucina/soggiorno è dotato di tutti i sanitari in porcellana di colore bianco, mentre il bagno accessibile dalla camera è privo di sanitari e di parte dei rivestimenti non utilizzabile per la destinazione prevista.
