**DOTT. ING. LUCA GUIDO**

**TRIBUNALE DI MILANO  
SEZIONE IV CIVILE**

**CONSULENZA TECNICA D'UFFICIO  
(PRIMA MEMORIA CTU)**

Unità immobiliare in Rozzano (MI), Via Torino 113, piano 4°.

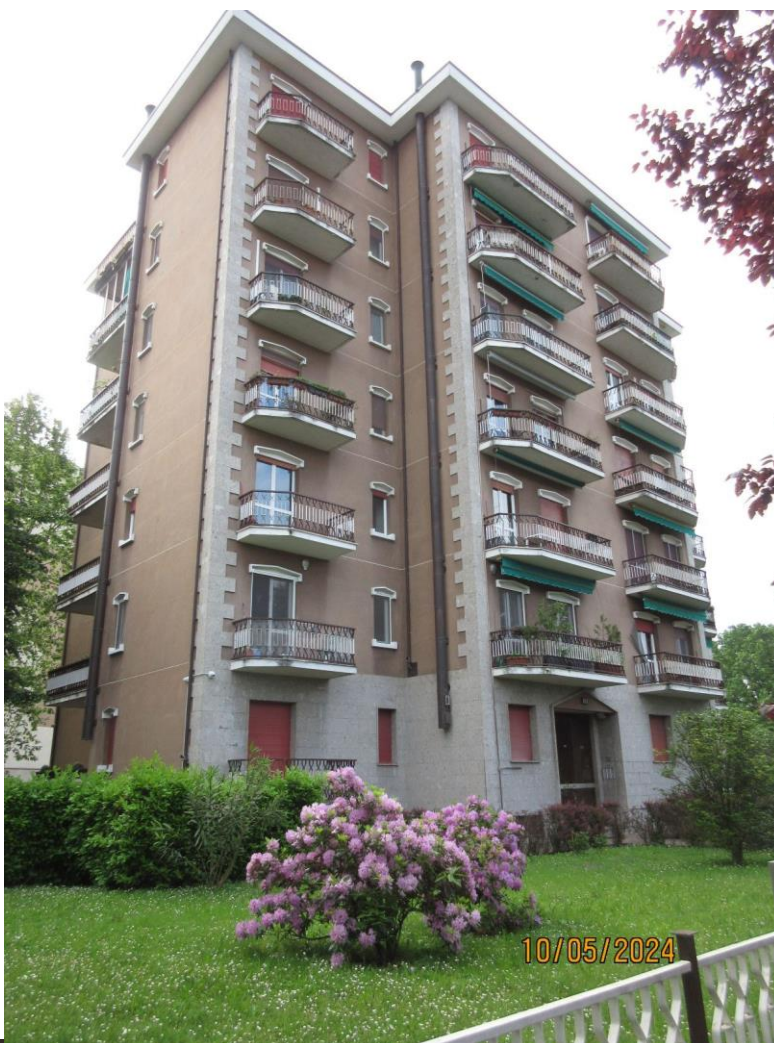
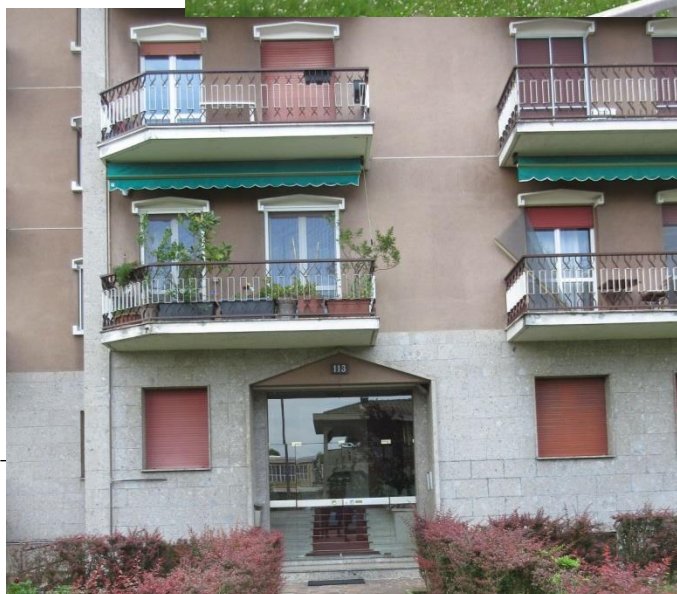
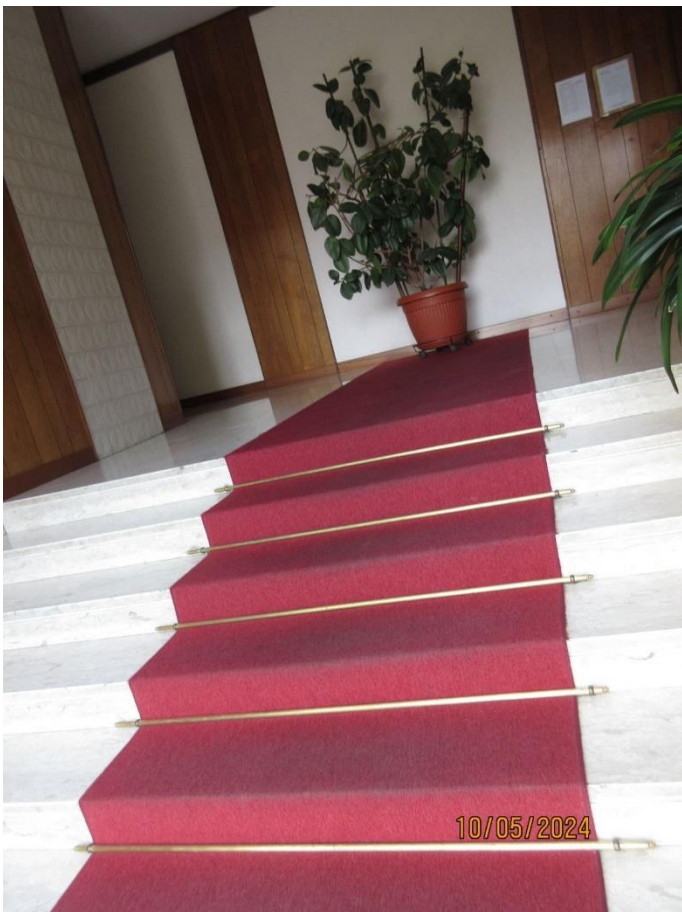
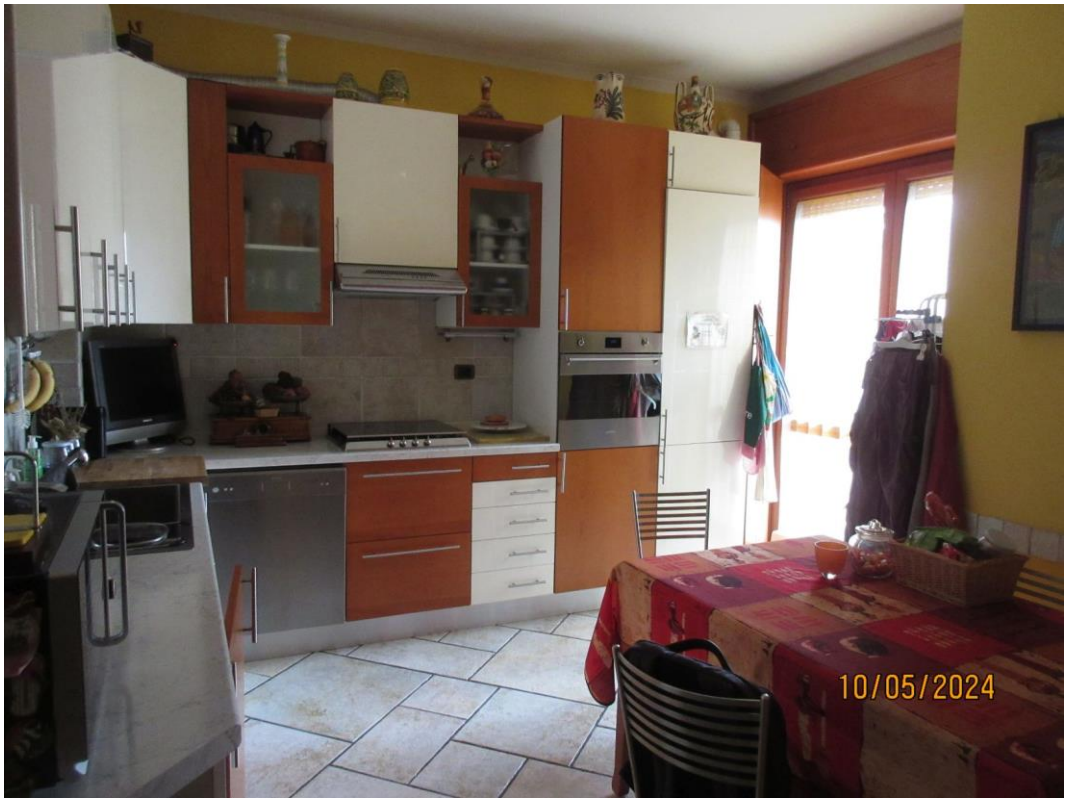
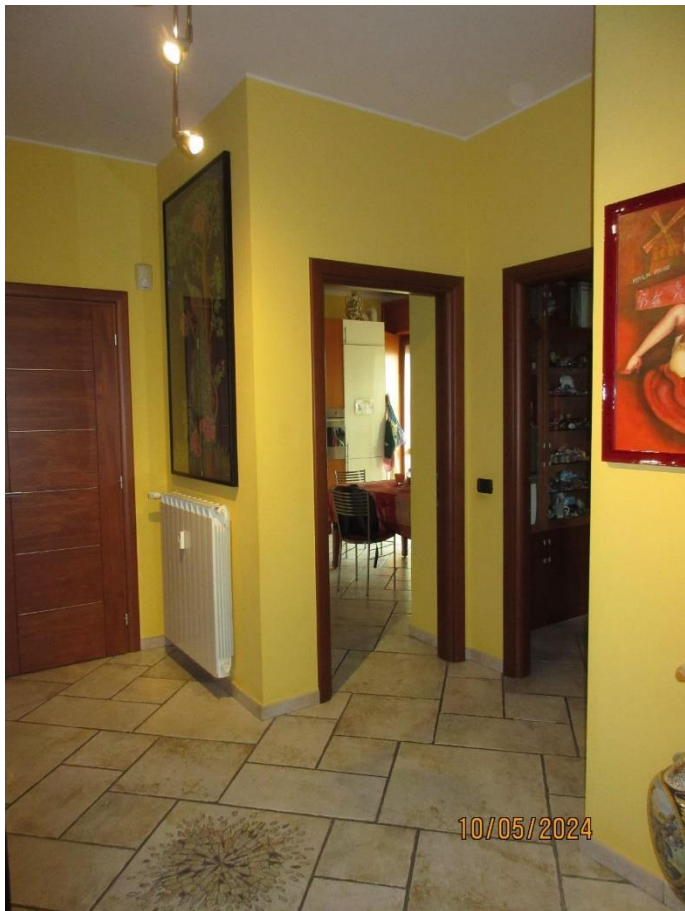
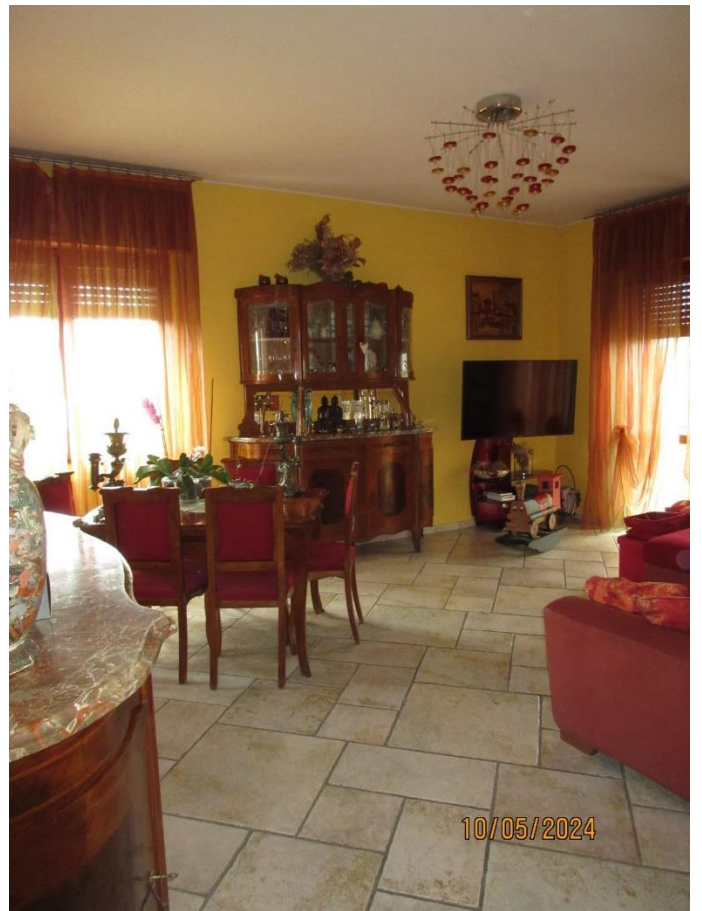
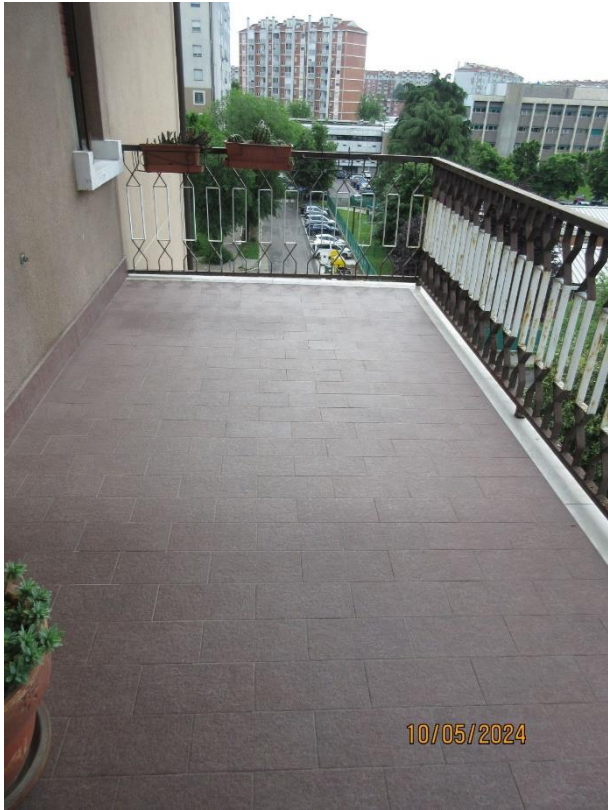
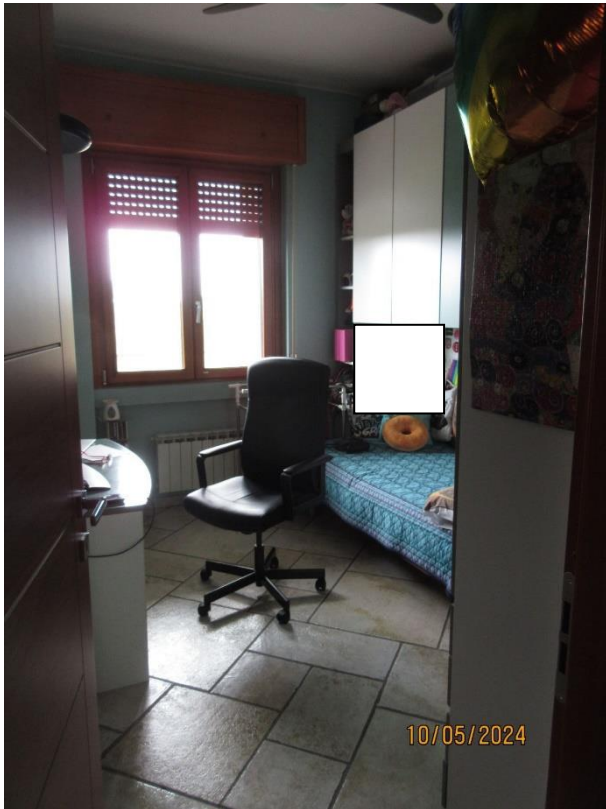
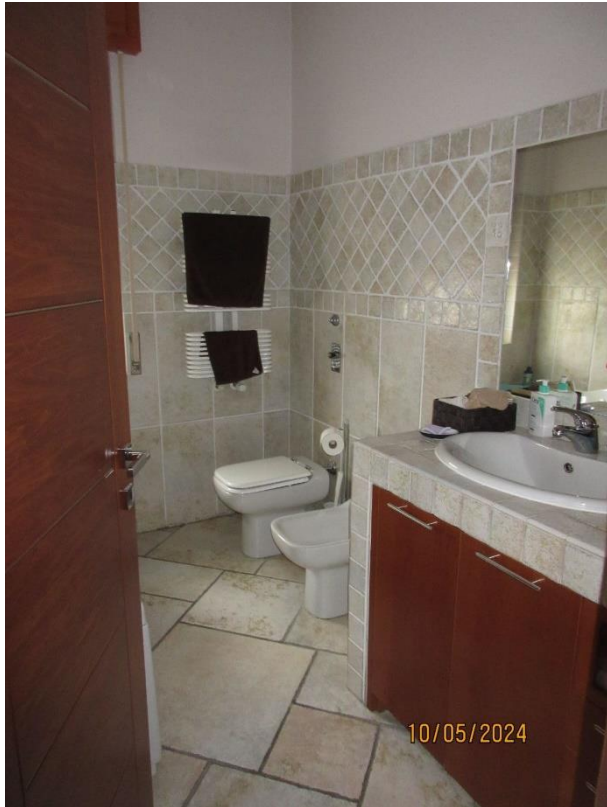
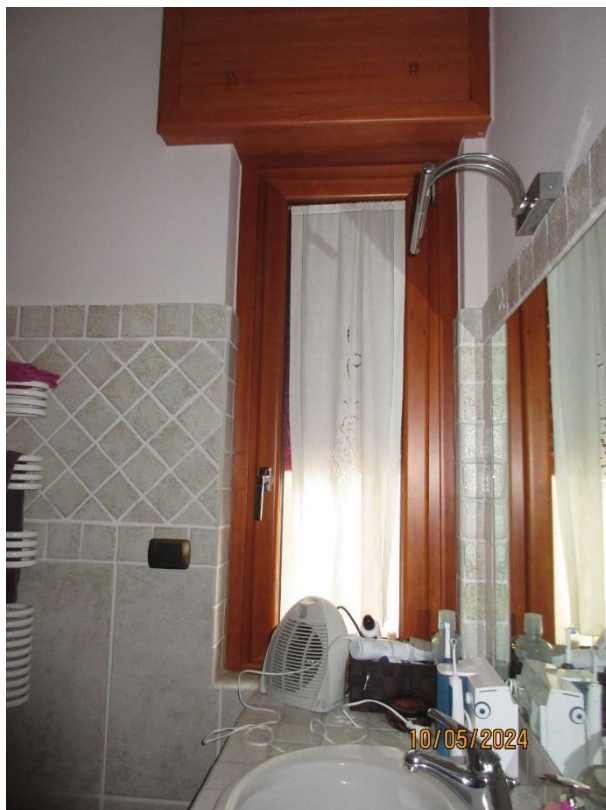
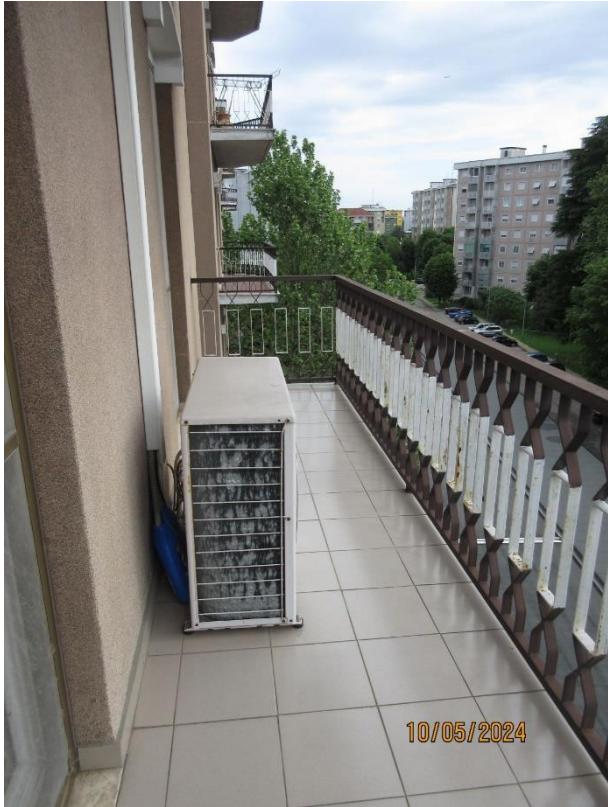
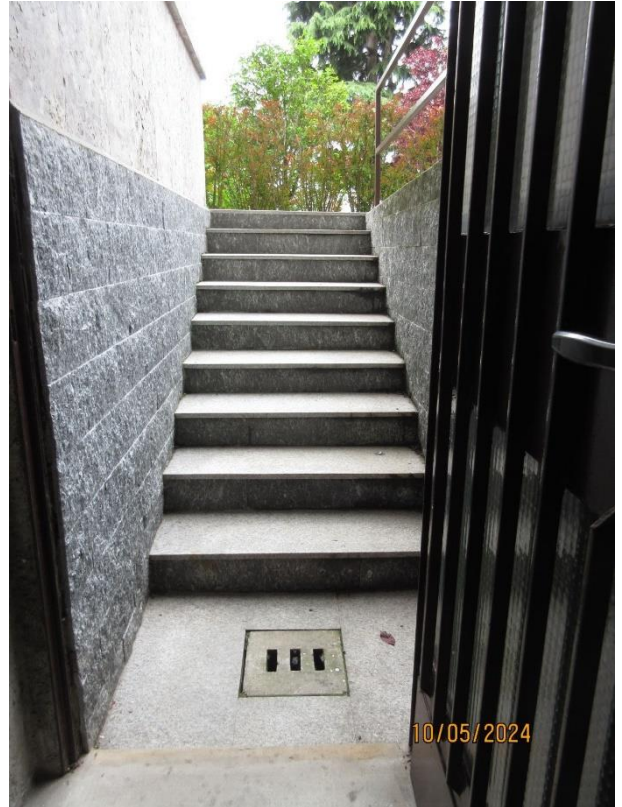
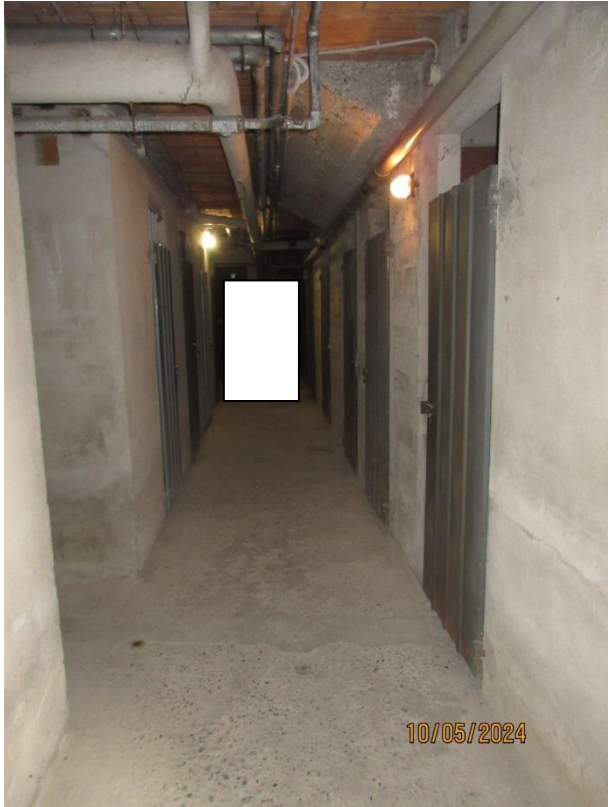
Il tutto con ottime finiture e ottime condizioni manutentive; per una immediata comprensione si inseriscono a lato e a seguire alcune immagini esemplificative dell'appartamento e della cantina.

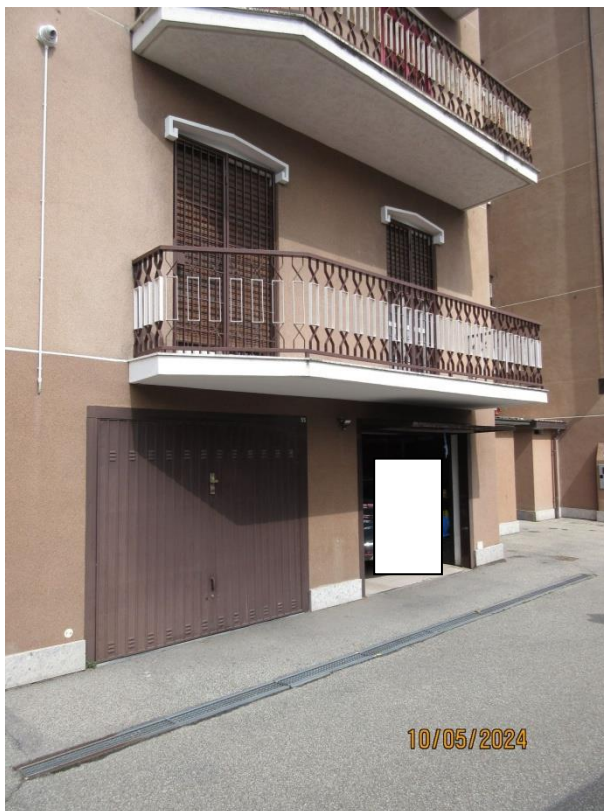
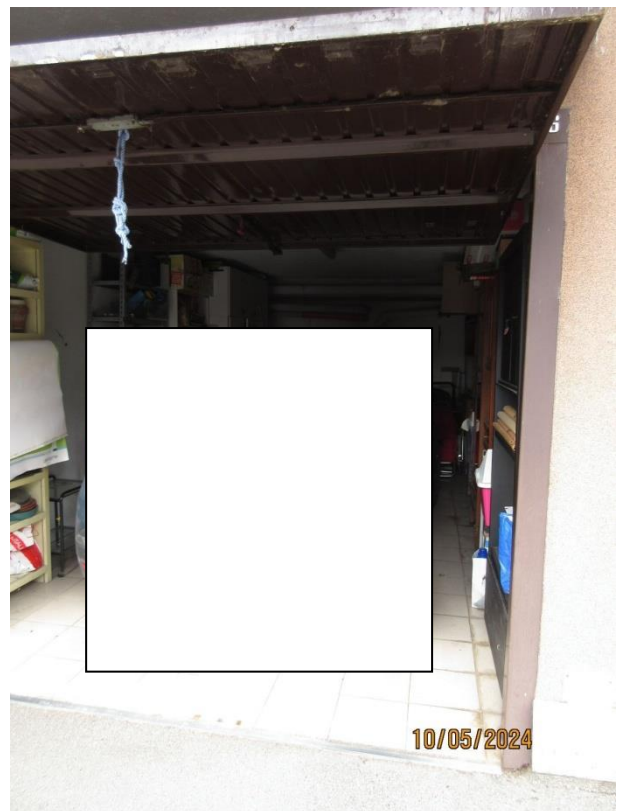
Completa il compendio il box singolo a piano seminterrato, posto sotto il fabbricato (e non nella stecca separata), come da immagini a seguire.

<b>FINITURE</b>	<b>BOX</b>
Infissi esterni	Tipologia: basculante in lamiera preverniciata Condizioni: discrete
Pavimenti interni	Il box è pavimentato con piastrella in gres Condizioni: discrete
<b>IMPIANTI</b>	
Elettrico	E presente impianto per illuminazione e presa Condizioni : Funzionante
