TRIBUNALE DI LAGONEGRO

Perizia dell'Esperto ex art. 568 c.p.c. Geom. De Luca Fausto, nell'Esecuzione Immobiliare 81/2018 del R.G.E.

CONSULENZA ESTIMATIVA IN AMBITO GIUDIZIARIO

- **Bene N° 1** – Fabbricato civile ubicato in Castelluccio Superiore (PZ) – C.da Foresta, n.2 , Piani S1-T-1 F. 63 p.la 546 - (Coord. Geografiche: 40°01'55.58"N - 15°94'53.51"E)

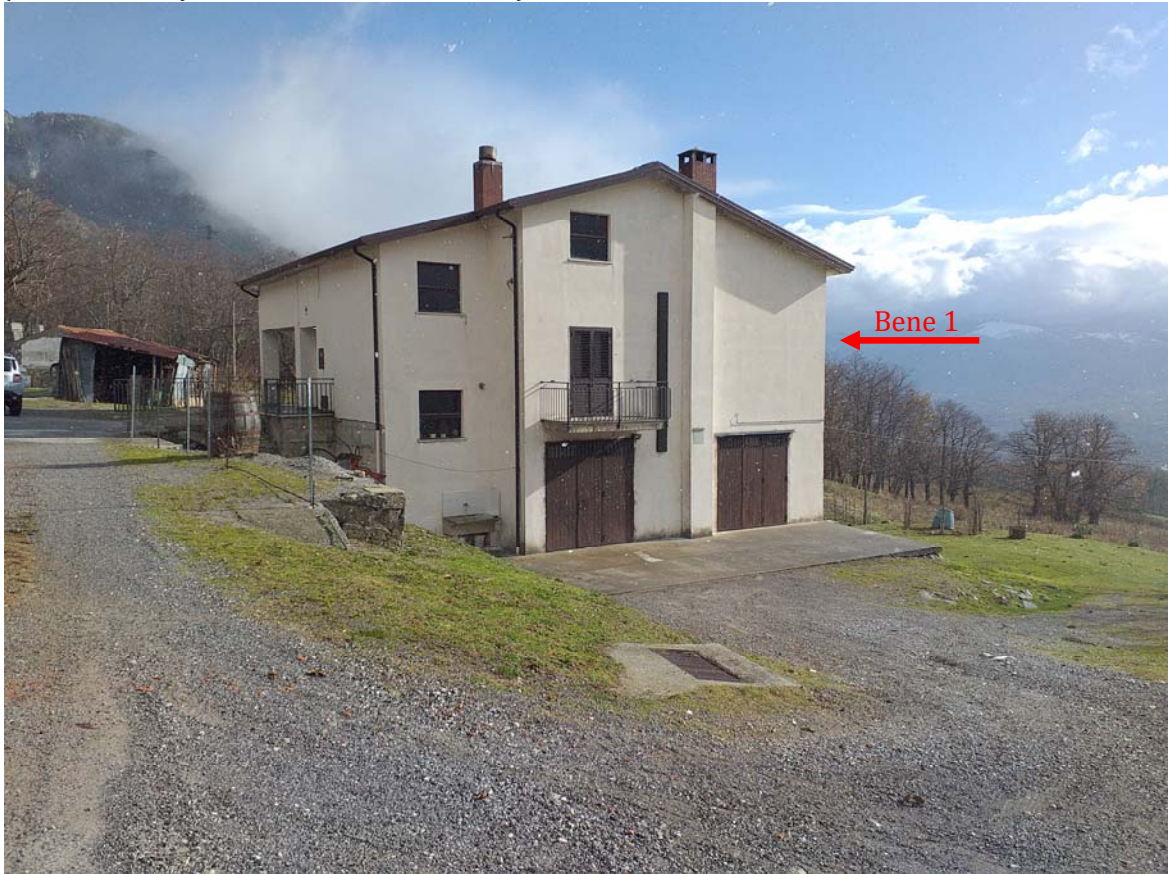
STATO CONSERVATIVO –Le finiture esterne, ad intonaco civile, non risultano particolarmente degradate ma certamente manchevoli di recenti interventi di manutenzione.

(Vista esterna del fabbricato dalla strada di accesso)

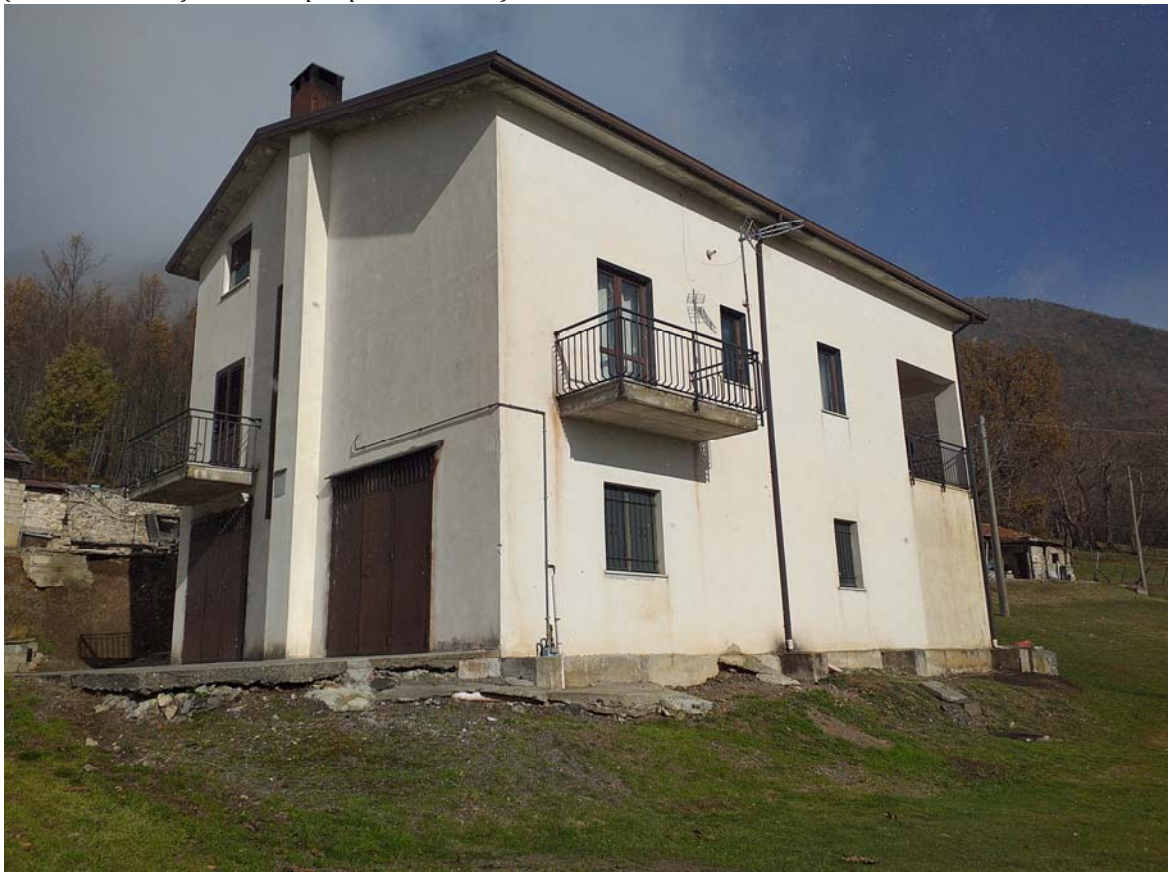
(Vista esterna del fabbricato - prospetto sud-ovest)

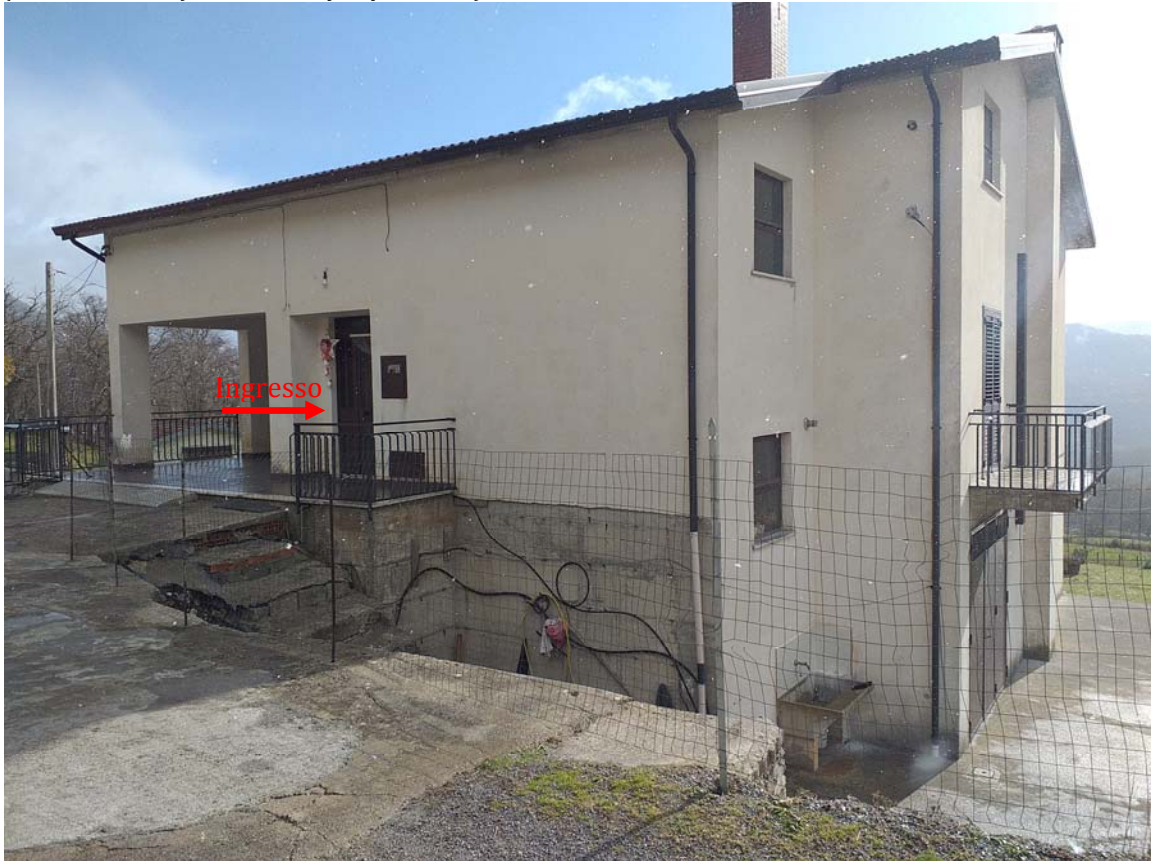
(Vista esterna del fabbricato sul prospetto nord)

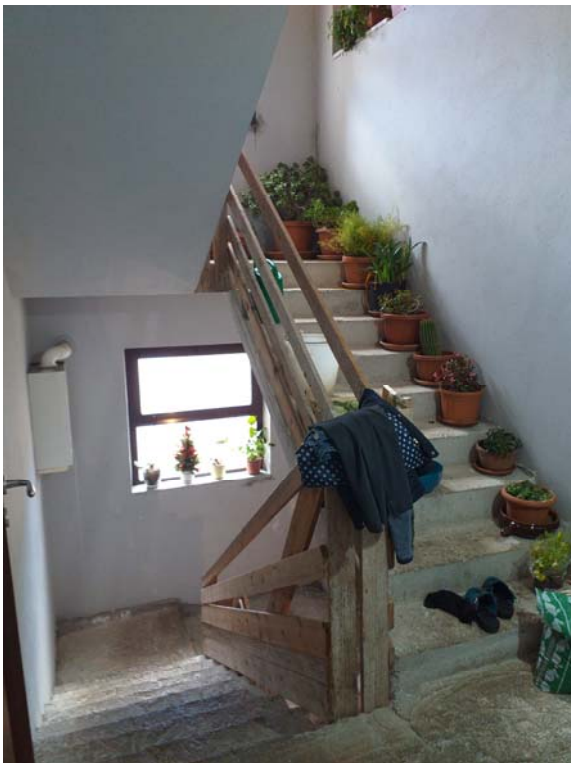
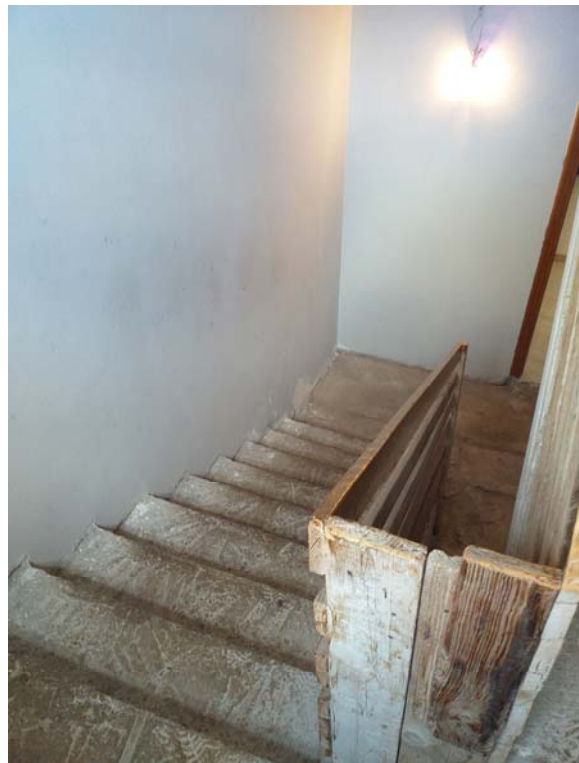
Stato d'uso dell'immobile: risulta abitato e in discreto stato di manutenzione, ad eccezione di alcuni locali del seminterrato e del corpo scala, che si presentano privi di finiture e pavimenti e dunque in mediocre stato di conservazione.

(Viste interne – Corpo scala)

Esso necessita di opere di manutenzione ordinaria e straordinaria sia su alcune tamponature interne che su quelle esterne, oltre ad altre opere di finitura sul corpo scala interno e nei locali adibiti a deposito.

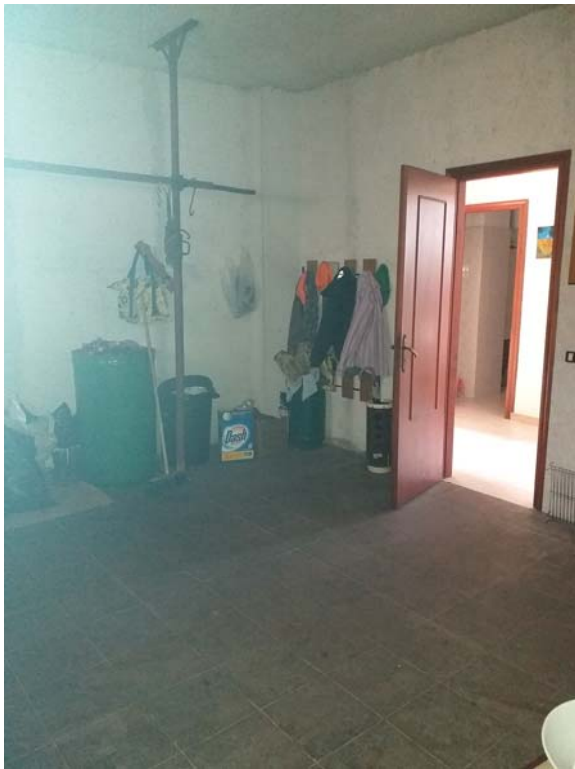
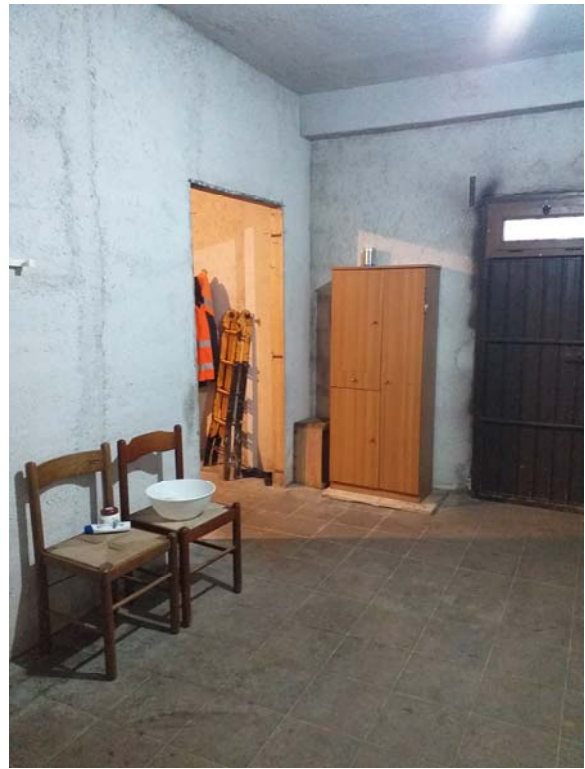
(Viste interne – Piano Seminterrato – depositi)

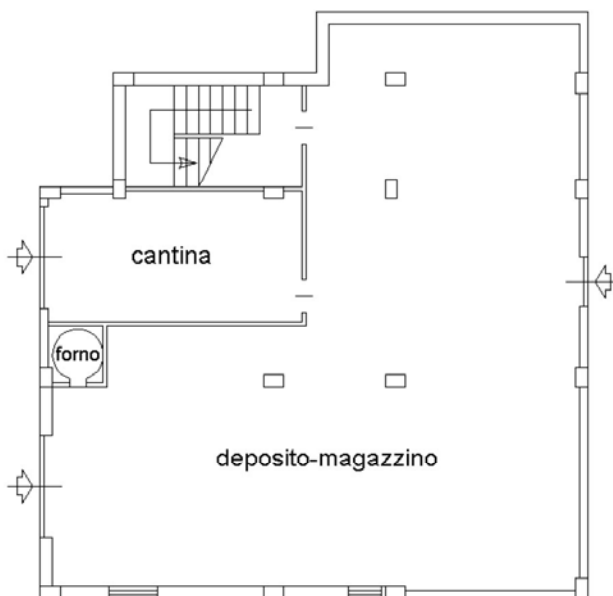
(Stralcio planimetrie agli atti dell'AdE - Piano Primo Sottostrada (Seminterrato)- prot. T117110 del 06/12/2021 - Allegato 2)

Risultano, *invece*, difformità tra la situazione reale dei luoghi e quanto riportato dalle planimetrie catastali. Nello specifico tali difformità consistono in:

- La planimetria catastale riporta al Piano Primo Sottostrada (piano seminterrato) un vano denominato "cantina" che nella planimetria di progetto allegata alla Concessione Edilizia in realtà è adibito a garage;
- La planimetria catastale non riporta una serie di vani al piano seminterrato, nello specifico:
 - non è riportato il locale "cantinetta", nel quale è stata installata anche una cucina;
 - non è riportato il locale "bagno";
 - non è riportato il "disimpegno";
 - non sono riportati due locali a "deposito/legnaia".
 Tutti questi locali occupano uno spazio del piano seminterrato denominato in planimetria catastale "deposito-magazzino".

Inoltre è stato rilevato, sempre al piano seminterrato, un ampliamento di c.ca 1,60 mq in corrispondenza della tompagnatura sottostante il solaio di calpestio esterno dell'ingresso al fabbricato.

Per l'eliminazione di tali difformità e al fine di consentire la regolare procedura di vendita, risulta necessario predisporre una pratica al Catasto Urbano di variazione con le dovute modifiche.

I costi per l'eliminazione delle sopra indicate difformità ammontano ad €. 1500,00.
