# **TRIBUNALE DI ROMA**

**PROCEDIMENTO N° 191/2023**

***LIQUIDAZIONE GIUDIZIALE SOC. Montecompatri S.r.L.***

## **VALUTAZIONE IMMOBILI IN COMUNE DI MONTECOMPATRI (RM), VIA SATURNINO CIUFFA**

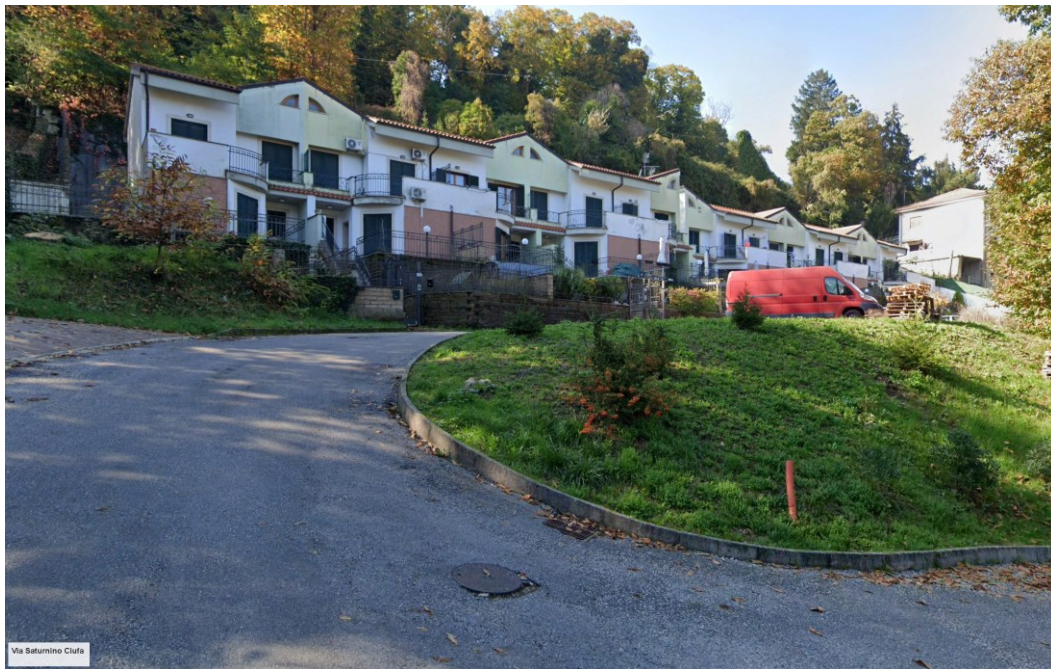
Gli immobili censiti al catasto fabbricati ed oggetto della presente stima immobiliare sono facenti parte di un unico edificio a schiera realizzato nella particella n°1006 con due *corpi di fabbrica* principali, ognuno dei quali composto da cinque unità residenziali indipendenti.

*Foto d'insieme del complesso a schiera*

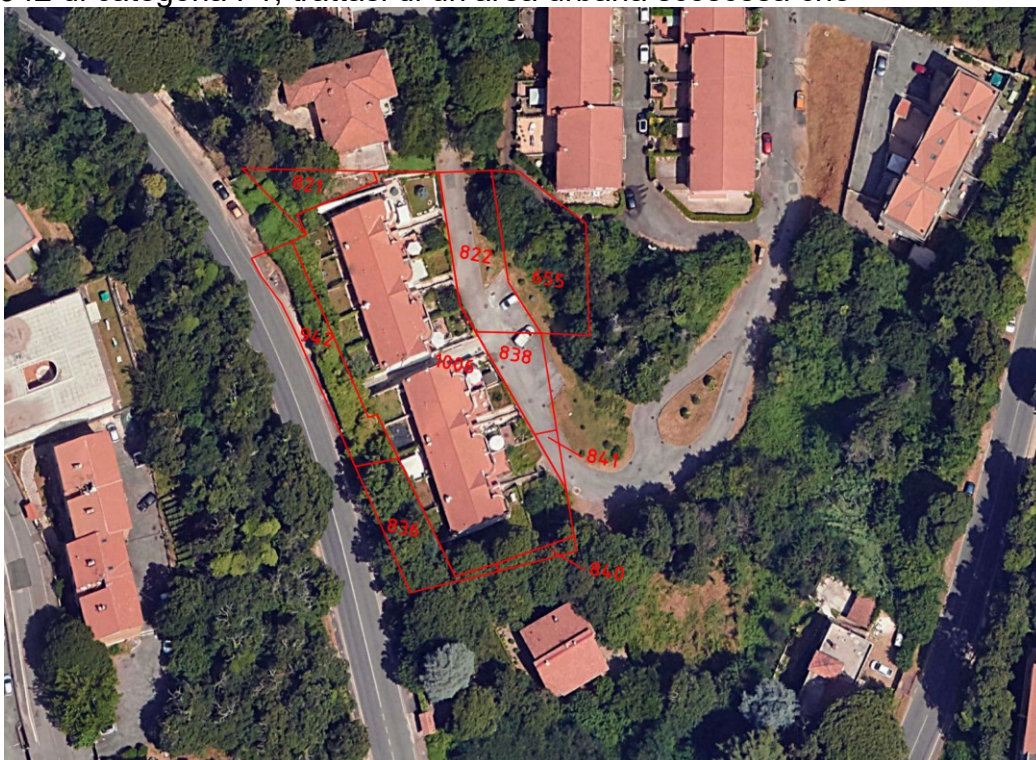
Per quanto alla particella terreno di cui al Foglio n°27, mappale n° 942 di categoria F1, trattasi di un'area urbana scoscesa che

*Particelle catastali su Aerofoto*

materialmente é adiacente alla viabilità della Strada Provinciale n°216 (Via A. Serranti) posta alle spalle del complesso edilizio al quale si accede dalla Via Saturnino Ciuffa.
