TRIBUNALE ORDINARIO - BOLZANO - BOZEN

ESPROPRIAZIONI IMMOBILIARI

81/2024

CONSULENZA ESTIMATIVA GIUDIZIARIA

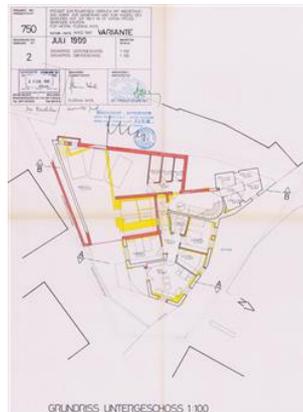
Piano interrato

L'immobile risulta **conforme**.

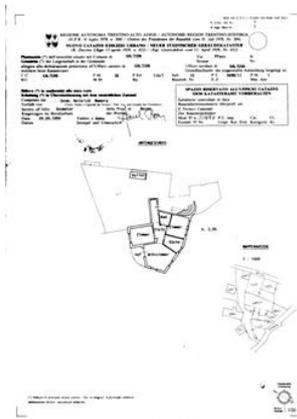
Sub_10 - PM_1

L'immobile risulta **conforme**.

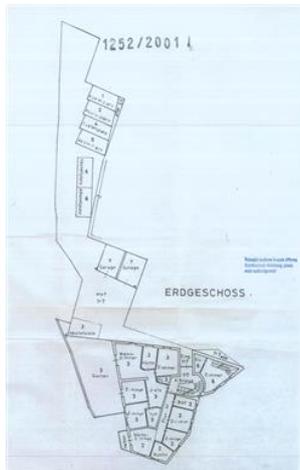
Planimetria tavolare piano terra

Conformità titolarità/corrispondenza atti:
(normativa di riferimento: Conformità tavolare)
L'immobile risulta **conforme**.

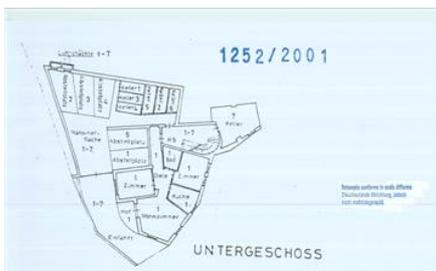
Planimetria Tavolare - SI

Conformità titolarità/corrispondenza atti:
(normativa di riferimento: Conformità tavolare)
L'immobile risulta **conforme**.
