RELAZIONE DI STIMA

*-Valutazione dei fabbricati e dei terreni di proprietà ---
OMISSIS ----*

PAVIA
CASCINA ROCCHINO

Oggetto della perizia sono due unità abitative di proprietà --- OMISSIS --- inserite nel complesso denominato "cascina Rocchino" (un'antica cascina ristrutturata), in Via Lardirago n.31, Pavia (PV).

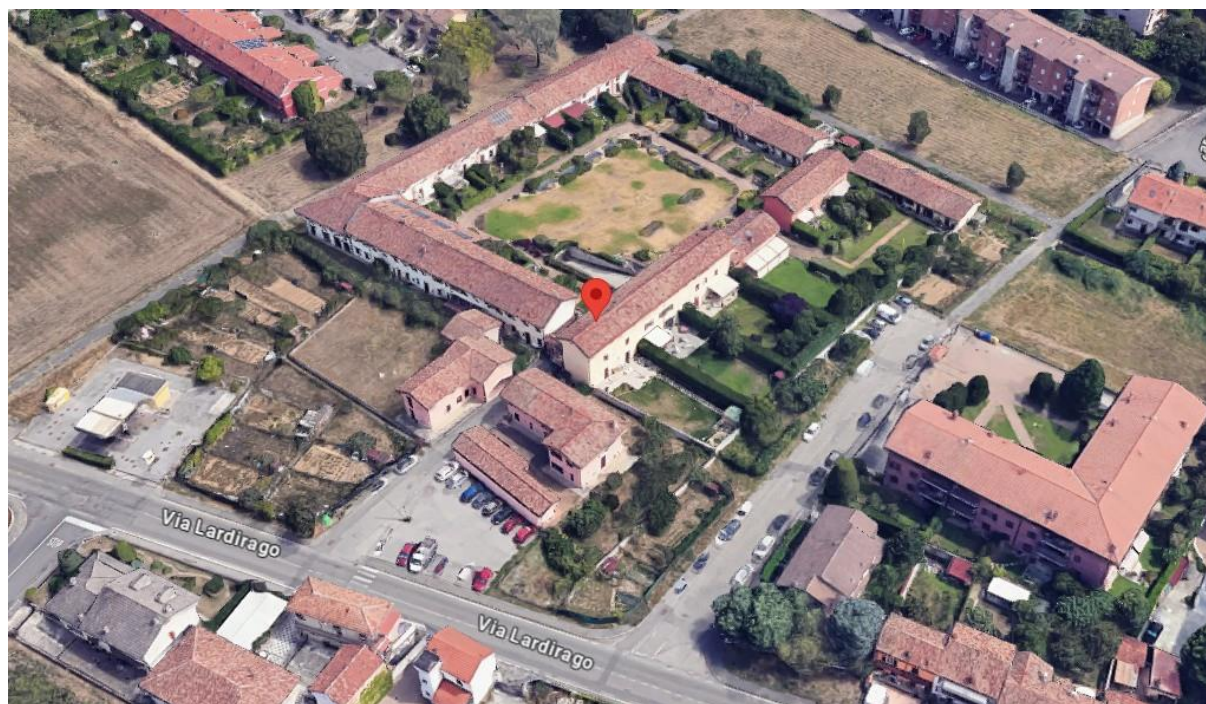
Vista aerea del complesso

Il complesso ha la tipica forma a corte, ad oggi adibita a giardino condominiale, con ingresso carrabile e pedonale da Via Lardirago; la struttura degli edifici è in muratura portante mista a cemento armato, facciate tinteggiate, tetto con struttura in legno e copertura in laterizio.

Esternamente non si sono notati segni di degrado, il complesso è in buono stato e abitato.

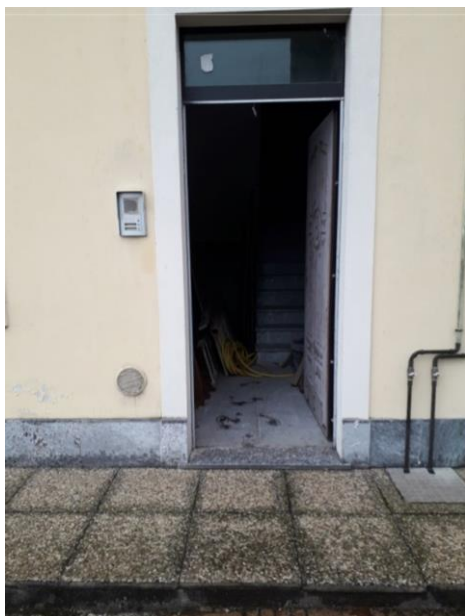
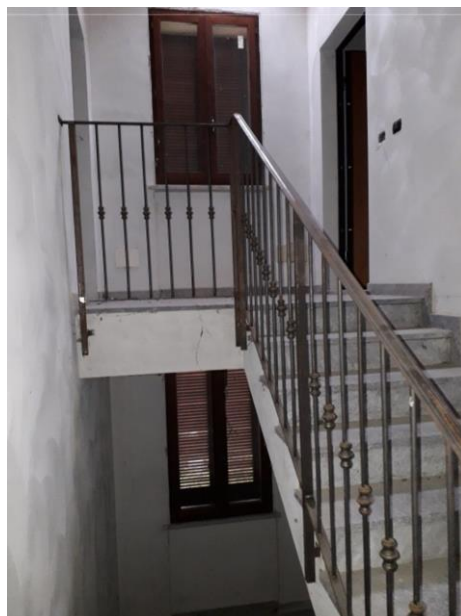
I due appartamenti sono speculari e si fronteggiano, avendo in comune il pianerottolo, il vano scala e la porta di ingresso al piano terra.

Si trovano al piano secondo-sottotetto, non c'è un ascensore e il pianerottolo al piano primo non ha ingressi per altri appartamenti, quindi tutto il corpo scale è a servizio di queste due unità.
