NOTE INTEGRATIVE ALLA RELAZIONE PERITALE SUGLI

IMMOBILI IN COMUNE DI

MONTECOMPATRI (RM), VIA SATURNINO CIUFFA,

CONSEQUENTI AL SOPRALLUOGO del 21/11/2024

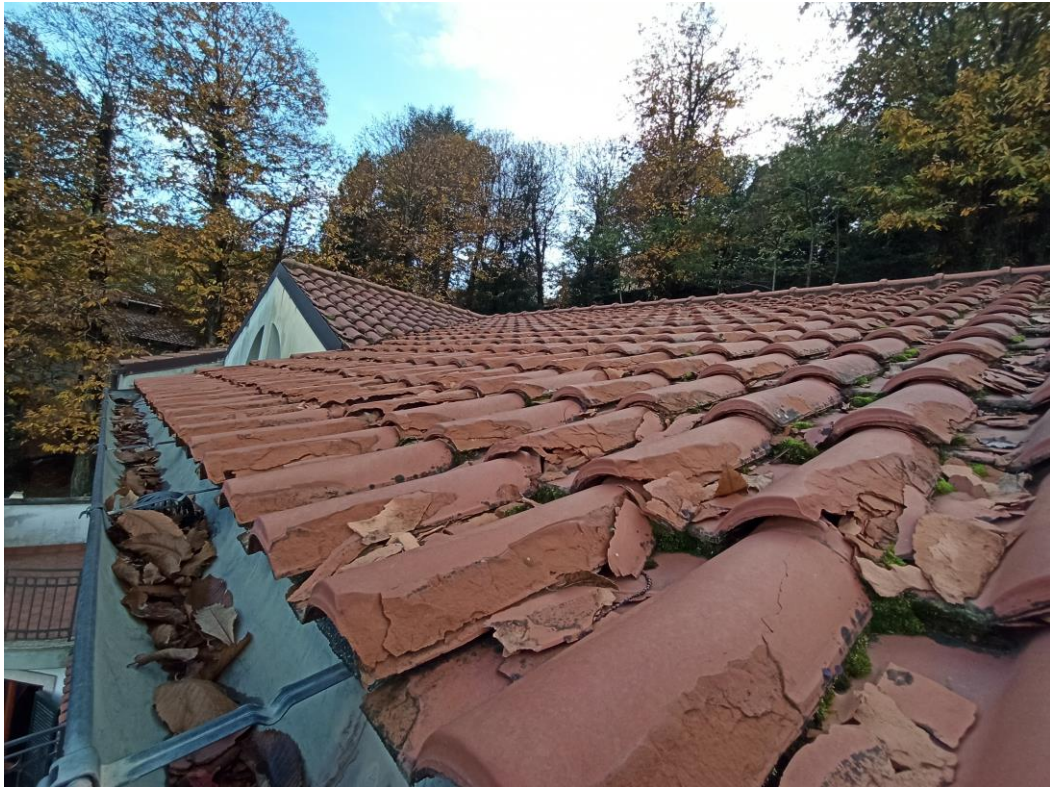
Degni di nota, nella fattispecie, sono sia quanto accertato sulla copertura inclinata rivestita con manto di tegole che copre l'unità abitativa e sia quanto relativo a varie manifestazioni di infiltrazioni e condense che compromettono la salubrità di alcuni ambienti dell'abitazione.

Il manto di copertura di questa unità abitativa è generalmente piuttosto deteriorato e tale condizione che esula da uno *“stato di conservazione ordinario”* sicuramente implica di applicare un *“correttivo”* al valore inizialmente predisposto.

Come è facile immaginare, un intervento riguardante un manto di copertura su un tetto a falde implica un discreto impegno di spesa, non foss'altro che per l'esecuzione di tutte le necessarie opere provvisorie che garantiscono di agire in sicurezza.

In buona sostanza, per quanto suddetto, si ritiene che il valore unitario di stima, che fu considerato nella prima stesura della perizia in misura di **€/mq 1.300,00** vada assolutamente ricalibrato in ribasso in **€/mq 1.150,00** per il quale il nuovo **valore dell'abitazione del Bene Lotto 2**, sarà:

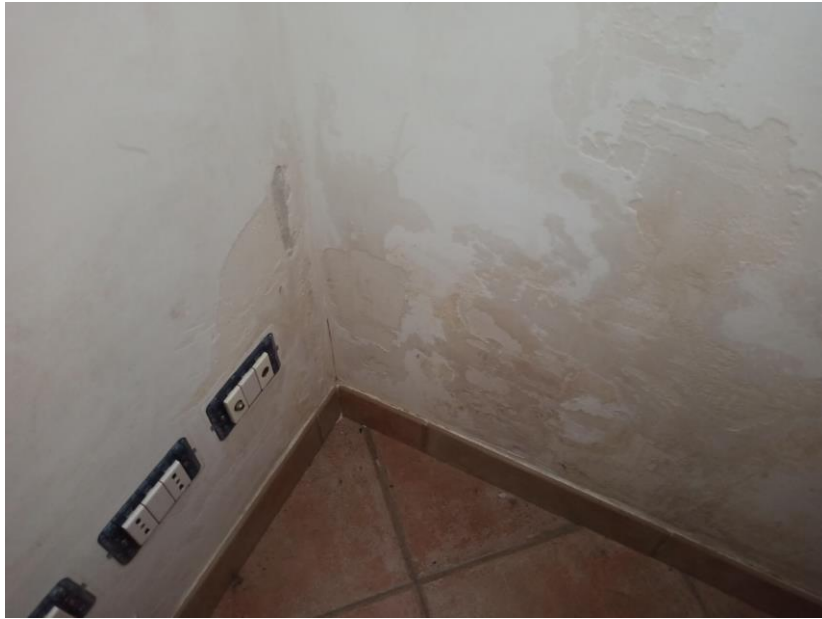
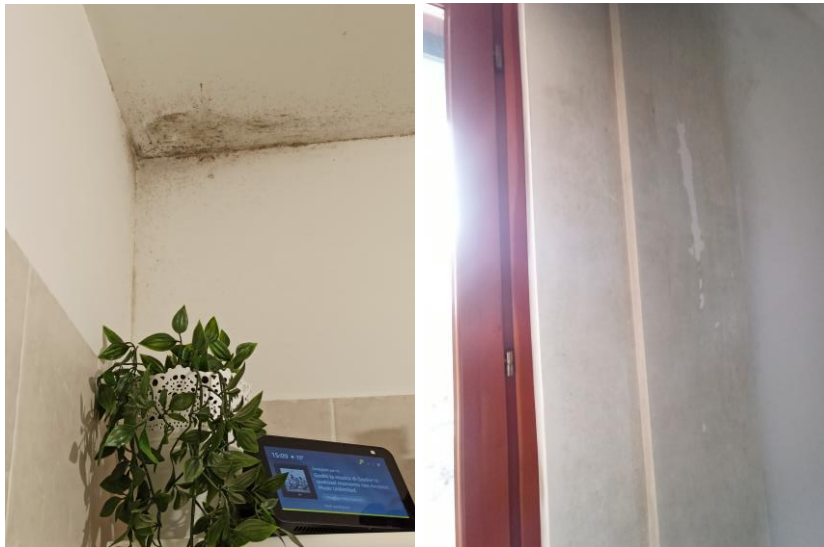
Parimenti, dicasi per i fenomeni infiltrativi e le condense che sono state rilevate in varie parti interne dell'appartamento come testimoniato nelle foto a seguire.
