TRIBUNALE DI MANTOVA
FALLIMENTO N. 03/2021 di "LANZINI OSCAR"

PERIZIA ESTIMATIVA - PROPRIETA' IMMOBILIARI e BENI MOBILI

**IN ZONA CENTRALE - VIA SIGISMONDO BAROLI N. 37 - ABITAZIONE SU DUE LIVELLI
CON RIPOSTIGLIO, LEGNAIA, ATTINENZA SCOPERTA E GARAGE IN CORPO STACCATO**

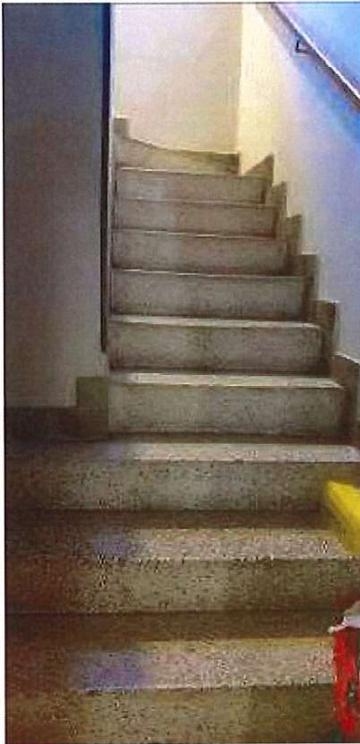
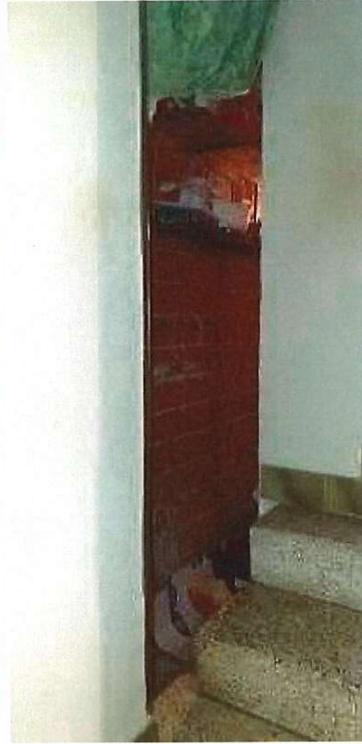
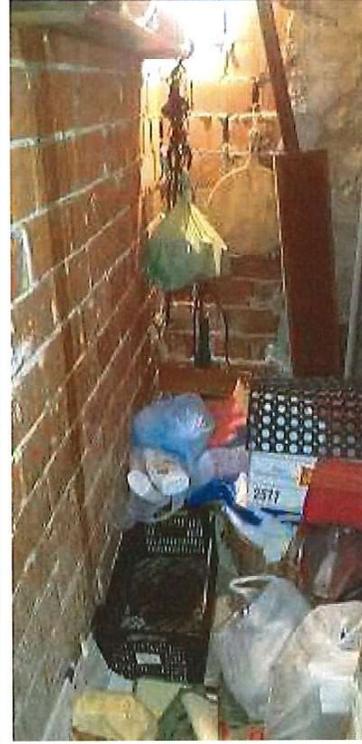
F. 10-11-12

v.s. con accesso al sottoscala

- al piano terra risulta tamponata la porta sulla tramezza che divideva il ripostiglio (soggiorno ad uso letto) dal sottoscala; detta apertura, priva di serramento, è stata creata direttamente sulla parete della scala per accedere al modesto rip./sottoscala dell'ampiezza rilevata di cm 58 (si vedano foto nn. 10-11-12 di pag. 12).

Nel caso si ritenesse necessario, invece, regolarizzare la modesta difformità interna riscontrata (chiusura e apertura di porta nel rip./sottoscala) ed inserire anche le dimensioni corrette della casa, le stesse sono sanabili mediante la presentazione di una CILA in sanatoria ed il pagamento di una sanzione pari a euro 1.032,00, fatte salve le più precise determinazioni obbligate da parte dell'Amministrazione Comunale di Pessina Cremonese, oltre alle spese tecniche per la presentazione della pratica edilizia.

Per quanto riguarda la scheda della casa, si segnala, come evidenziato al punto precedente - conformità progettuale - che al piano terra risulta tamponata la porta sulla tramezza che divide il soggiorno dal vano scala (sottoscala); detta apertura è stata creata direttamente sulla scala per

accedere al rip./sottoscala stesso (foto nn. 10-11-12 di pag. 12).

Si tratta di modeste variazioni che in ogni caso non incidono sulla rendita catastale e che prima del trasferimento, se ritenuto necessario, dovranno essere emendate previa presentazione di nuova scheda planimetrica.

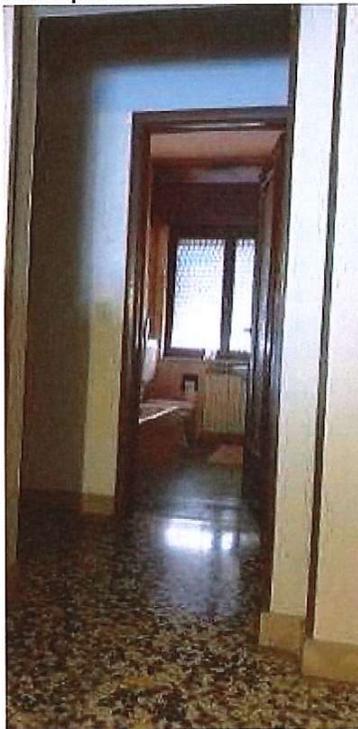
F. 13

Su quasi tutti i soffitti del piano primo si notano evidenti segni di infiltrazione provenienti dalla copertura (foto nn. 13-16-17). In particolare la proprietà ha riferito che sono già state sistemate le gronde che causavano dette infiltrazioni, ma non gli interni dei locali, in quanto la mamma utilizza principalmente il piano terra della casa ed il solo bagno al piano primo.

Piano primo

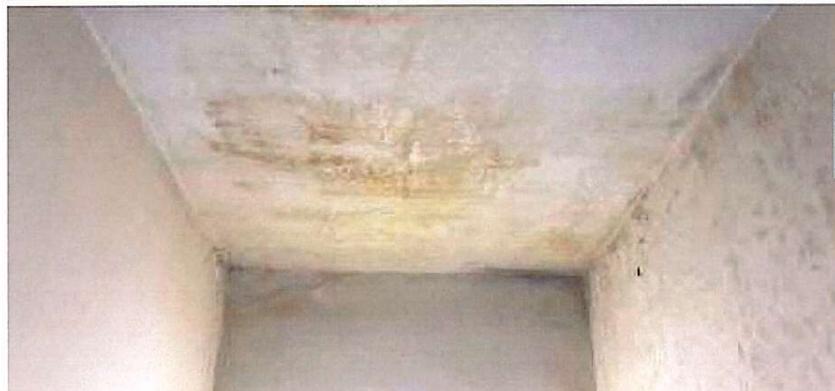
F. 17

PARTICOLARE DELLE
INFILTRAZIONI DAL TETTO NEL V.S.

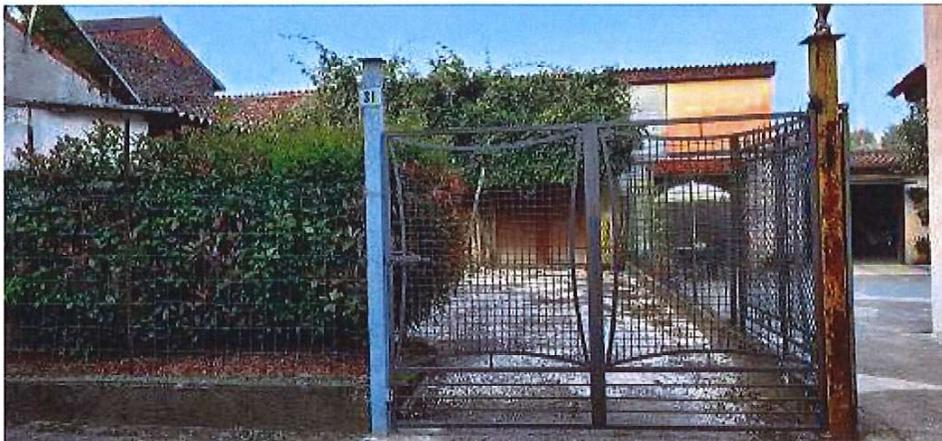
F. 19

La casa abitativa è dotata di un **fabbricato rustico** in corpo staccato (foto da n. 18 a 23) in posto sul fondo del cortile comune (mapp. 48) raggiungibile oltrepassando il cancello carraio in ferro a due battenti, contrassegnato con il civico 31 (foto 19) e attraversando l'attinenza scoperta e l'area di pertinenza in proprietà.

Accesso alle pertinenze

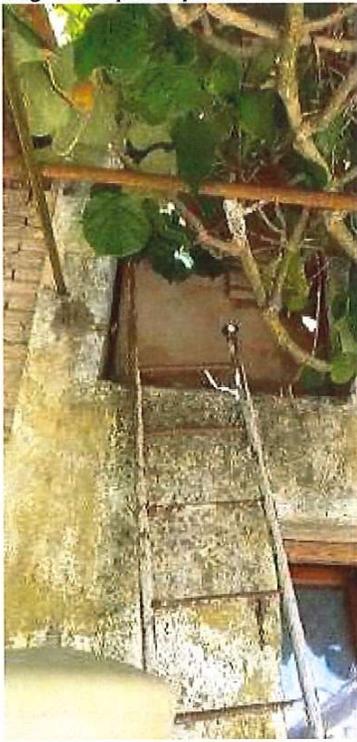
F. 25- particolare dell'accesso

A piano primo è situato un locale denominato legnaia (h. utile media di mt 1,80 indicata in planimetria catastale) che si sviluppa anche sopra la superficie del garage di proprietà. Detta legnaia, raggiungibile esclusivamente dall'esterno del fabbricato mediante precaria scala pioli appoggiata a parete, presenta: pavimento in battuto di cls e copertura in struttura lignea con sovrastante lamiera ondulata e coppi. La scrivente per ragioni di sicurezza, ha visionato sommariamente il locale dall'esterno senza entrate, stante il difficoltoso accesso e la cospicua presenza di materiale accatastato al suo interno (foto nn. 20-21-22).

Legnaia a piano primo

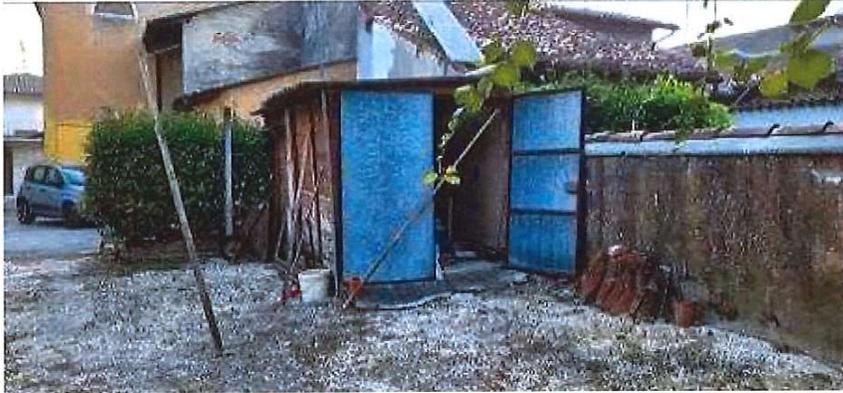
F. 28

Sempre sul cortile, in confine sud-est risulta edificata/assemblata una baracca in legno e lamiera con copertura in lastre di fibrocemento, delle dimensioni di circa ml 2,40 x 4,00, in scadenti condizioni e senza le dovute autorizzazioni (si veda foto 28). Per tale ragione la stessa non è stata valutata nella stima che segue.

Baracca edificata nell'attinenza scoperta (cortile)

Nel cortile esterno di proprietà identificato dal mapp. 47 sub. 11, è stata invece riscontrata la presenza di una baracca realizzata in aderenza al confine in lato sud del fabbricato principale (mapp. 47):

sentito il tecnico comunale anche a questo proposito, riferiva che i locali accessori aventi altezza inferiore a mt 3,00 (come nel caso in esame) sono quasi sempre regolarizzabili, in quanto non sono considerati fabbricati, ma pertinenze. Nel caso in esame, però, essendo la baracca realizzata sul confine con terzi, sarà necessario presentare idonea Convenzione con il confinante, oltre a pratica edilizia in sanatoria e pratica di aggiornamento catastale (tipo mappale per inserimento in mappa al Catasto Terreni e denuncia di nuova costituzione ai Fabbricati). Essendo la stessa realizzata all'interno dell'attinenza scoperta, sarà necessario aggiornare anche la planimetria della casa.

Le spese di sanatoria, sono state indicativamente quantificate in euro 1.032,00, se si valuta la baracca ad uso rimessa, in caso contrario, se considerata rustico, la sanzione dovrà essere calcolata sul Costo di Costruzione e con il doppio degli oneri di urbanizzazione 1° e 2°, fatte salve le più precise determinazioni obblative da parte dell'Amministrazione Comunale di Pessina Cremonese.

In alternativa la sola baracca può essere rimossa.

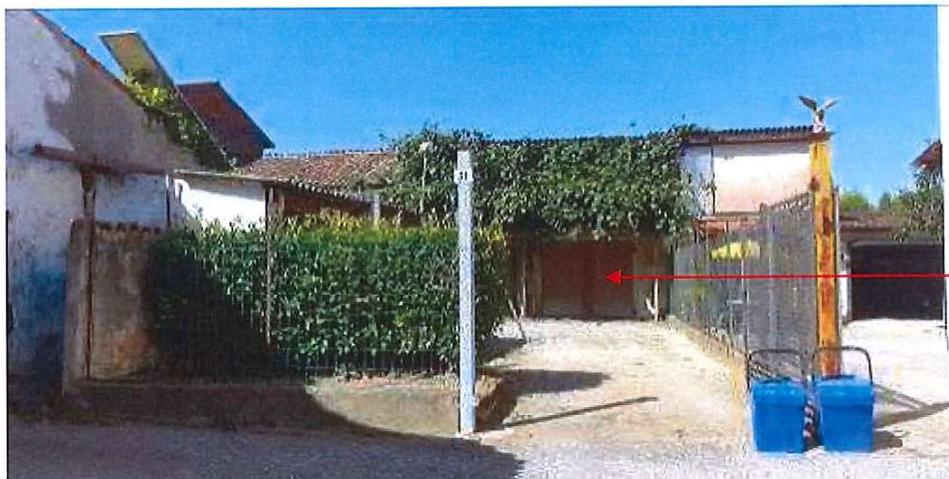
F. 29

Il garage, delle dimensioni interne rilevate di ml 3,06 x 4,10 con altezza utile di mt 2,46, presenta: portone di accesso in metallo a due battenti, pavimento in battuto di cls, pareti tirate al civile e tinteggiate con colore bianco, solaio di piano in latero-cemento tinteggiato di bianco. Impianto elettrico esterno con luce, collegato all'impianto elettrico del ripostiglio adiacente.
