Procedura Esecutiva n. 75/2024 R.G.E

Rapporto di valutazione

Immobili posti in Reggio Emilia (RE), in Via Bligny n. 82
Esperto estimatore designato: geom. DE VIVO Pierluigi

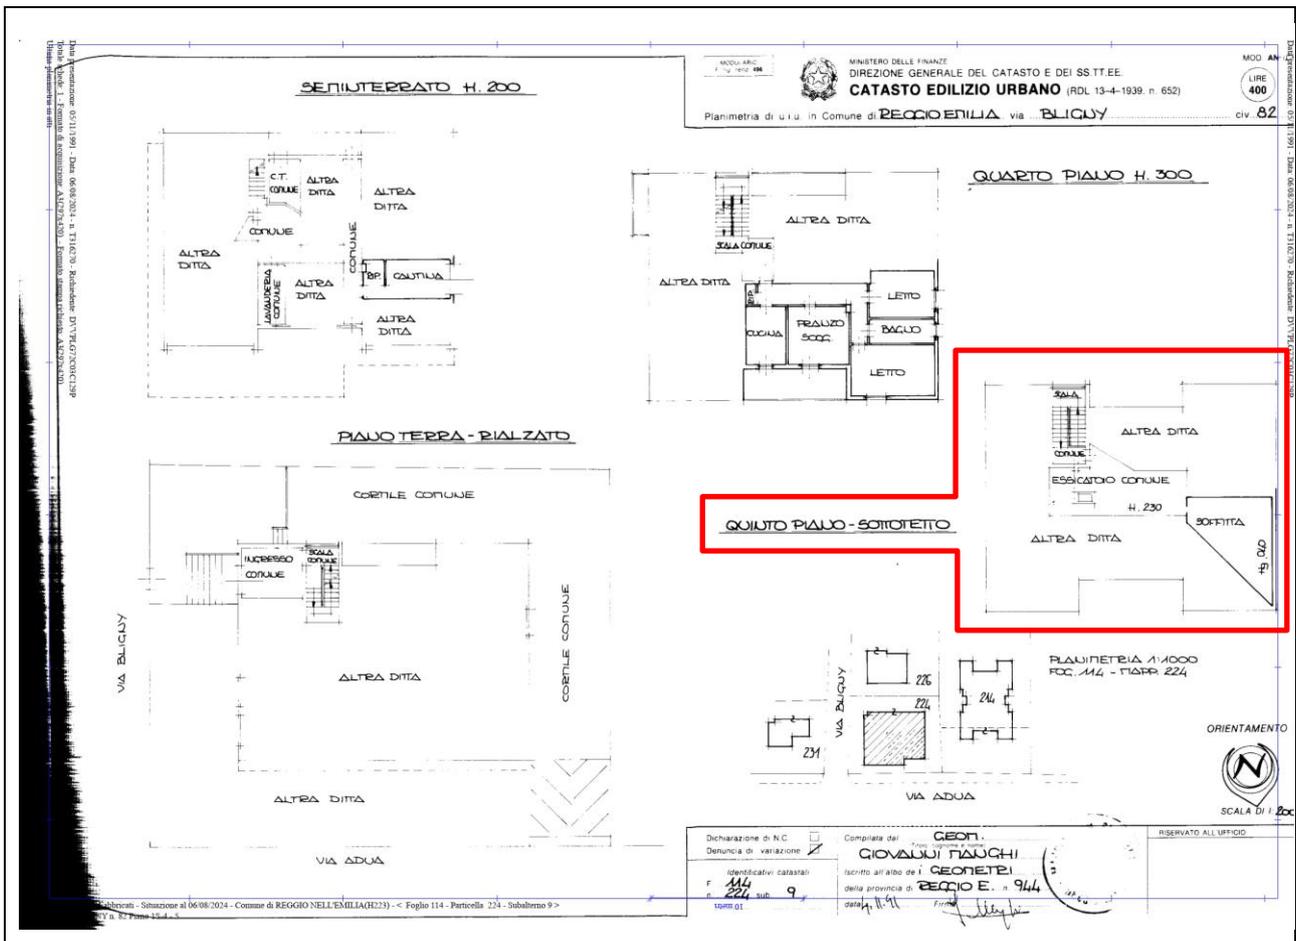
Durante il sopralluogo è emersa una incongruità sostanziale dei luoghi, ovvero che l'esecutato ed il suo locatario da sempre usavano, in modo del tutto inconsapevole come verificato e confermato successivamente, un locale sottotetto (soffitta) diverso da quello di pertinenza all'unità immobiliare pignorata, indicata negli elaborati catastali e come meglio si evince dallo schema planimetrico seguente.

di concerto con l'amministratore protempore è stata approfondita la corrispondenza dei singoli sottotetti con le unità immobiliari, mediante le visure di tutte le planimetrie delle unità immobiliari del Condominio ricostruendo gli abbinamenti giusti dei singoli sottotetti.

Le verifiche, per la ricerca del vero utilizzatore del locale, hanno permesso di rintracciare il condomino che utilizzava i locali sottoposti ad esecuzione, identificato nei Sigg. _____ che hanno garantito la liberazione dei locali nei tempi da concordarsi con l'addetto alla custodia.

Sarà cura dell'Amministratore Pro Tempore procedere con il riallineamento dell'uso dei sottotetti con le rispettive unità immobiliari.

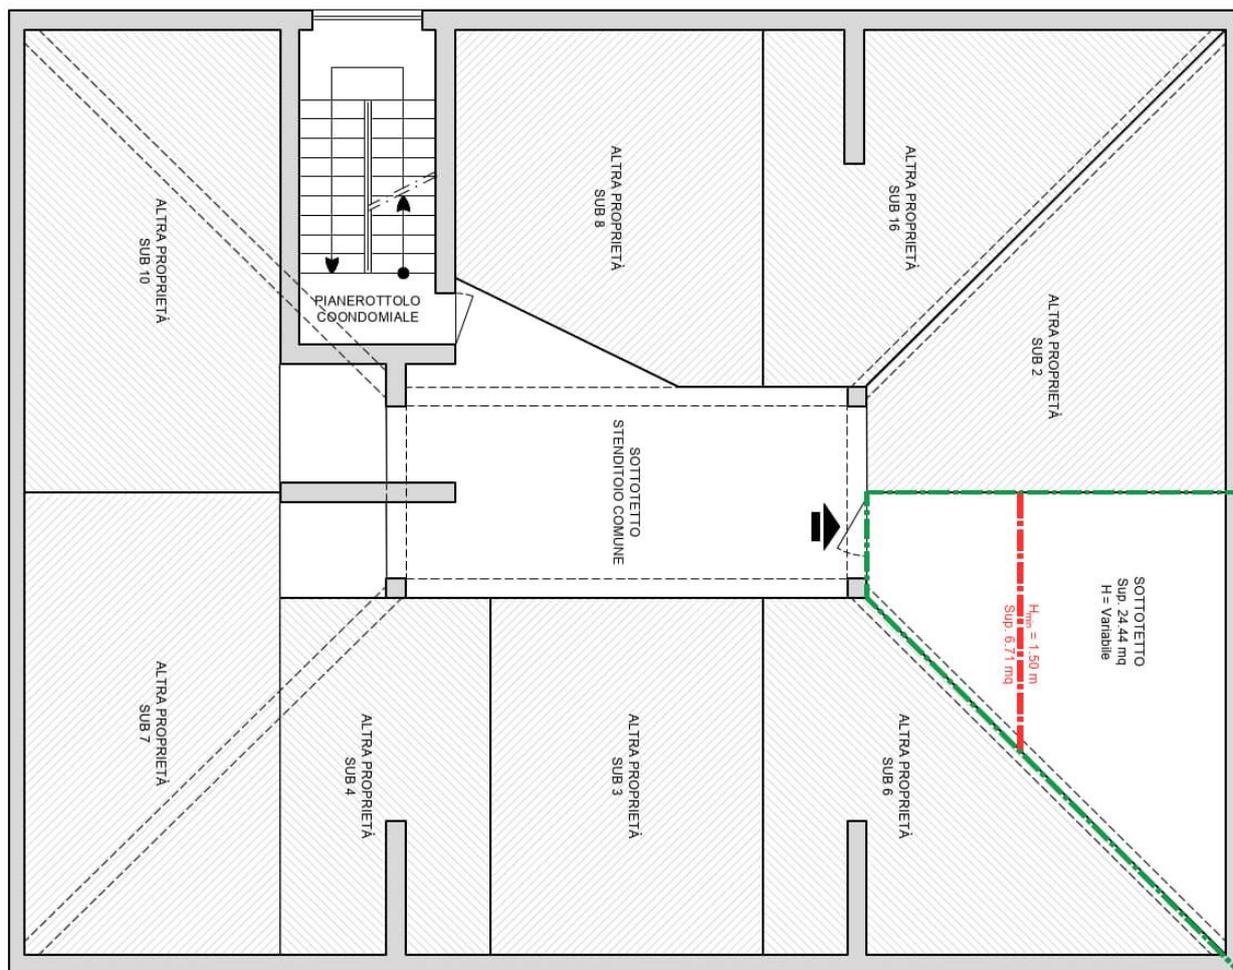
Pianta Sottotetto con indicazione dei singoli abbinamenti ai rispettivi subalterni

Si specifica che la planimetria prodotta in atti, e di seguito, dallo scrivente esperto, rappresenta la situazione legittima degli abbinamenti corretti con le varie unità immobiliari, come indicato nel seguente estratto planimetrico rilevato/ricostruito

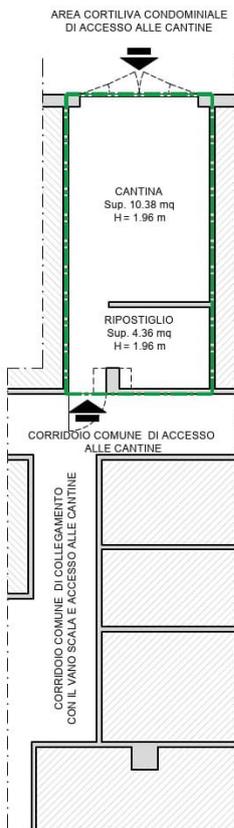
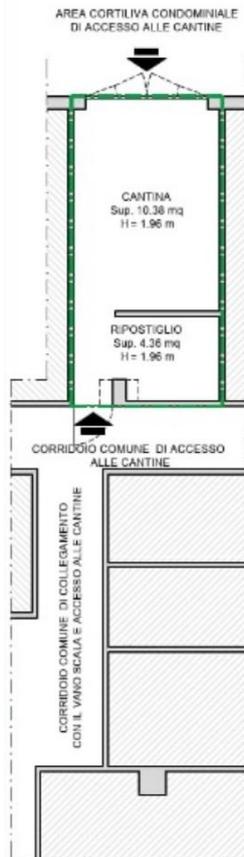
PIANTA PIANO SEMINTERRATO

La consistenza effettiva dell'Unità Immobiliare 1 (Appartamento, Cantina e Sottotetto) **non corrispondono perfettamente** alla planimetria catastale depositata presso l'Agenzia del Territorio, sono per lo più presenti delle piccole imprecisioni grafiche, mentre consistenze e destinazioni sono conformi e corrispondenti, e manca la planimetria del sottotetto.

La cantina oggetto dell'esecuzione è al piano interrato del fabbricato con un'altezza utile interna pari a m 2,50, e accesso diretto dal corridoio di manovra comune, collegato con una rampa all'area cortiliva comune.

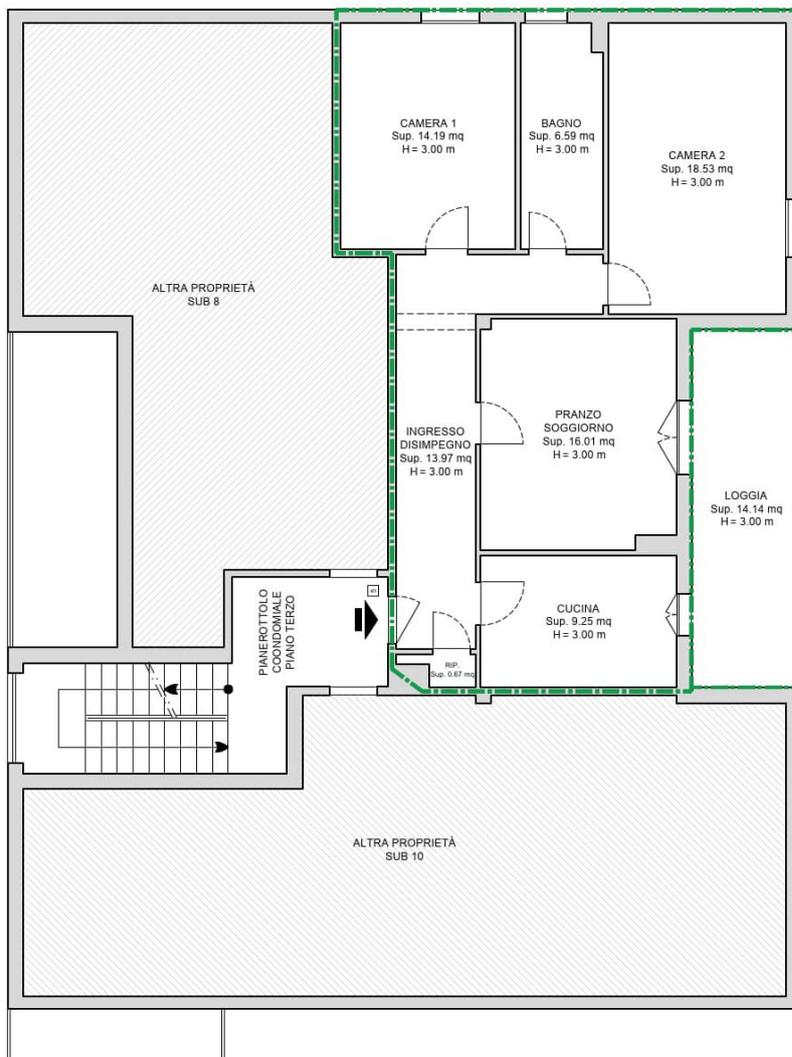
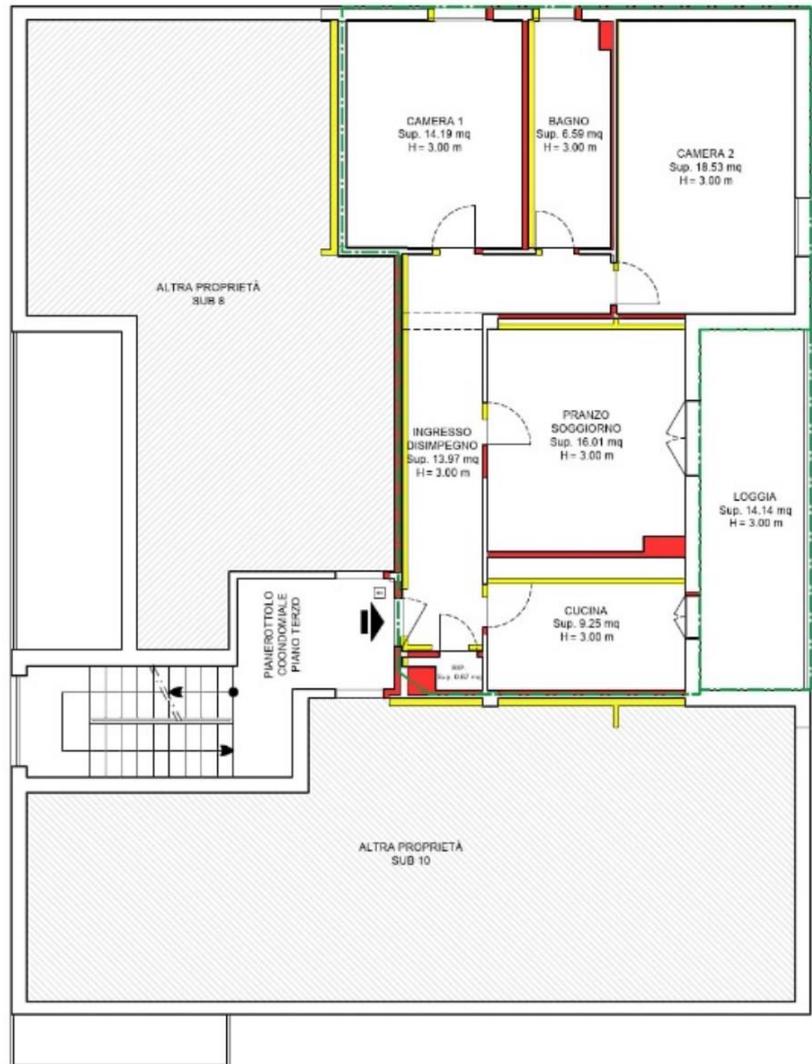
PIANTA PIANO TERZO

L'appartamento oggetto dell'esecuzione con accesso dal pianerottolo del terzo piano del fabbricato, nello specifico l'unità immobiliare risulta in buono stato:

Dal pianerottolo si accede all'appartamento in una zona ingresso disimpegno. Dall'ingresso si accede alla cucina abitabile, all'ampio pranzo soggiorno, da entrambi i locali si accede all'ampia loggia.

Le due camere da letto matrimoniale, il bagno sono posti ad ovest dell'appartamento collegati da medesimo ingresso disimpegno, il tutto con un'altezza utile interna pari a m 3.00 m.

Durante il sopralluogo, il sottoscritto ha accertato che lo stato dei luoghi accertato in sito **non è conforme** agli elaborati grafici allegati, riscontrando lievi irregolarità rispetto all'ultimo progetto autorizzato.

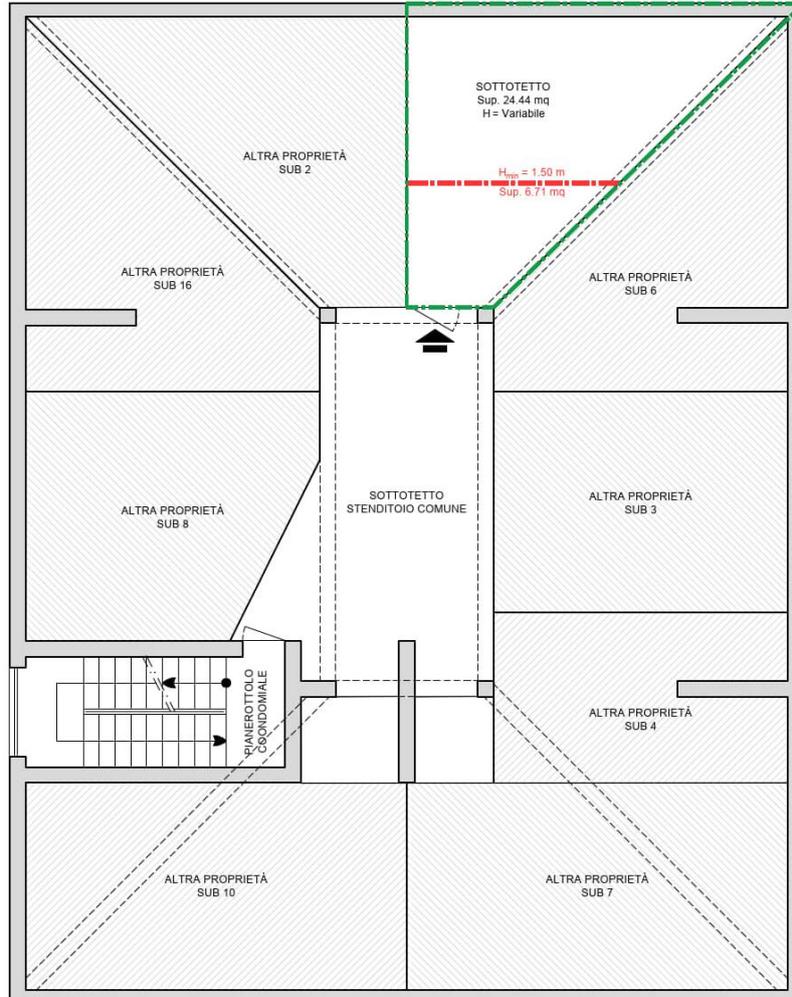
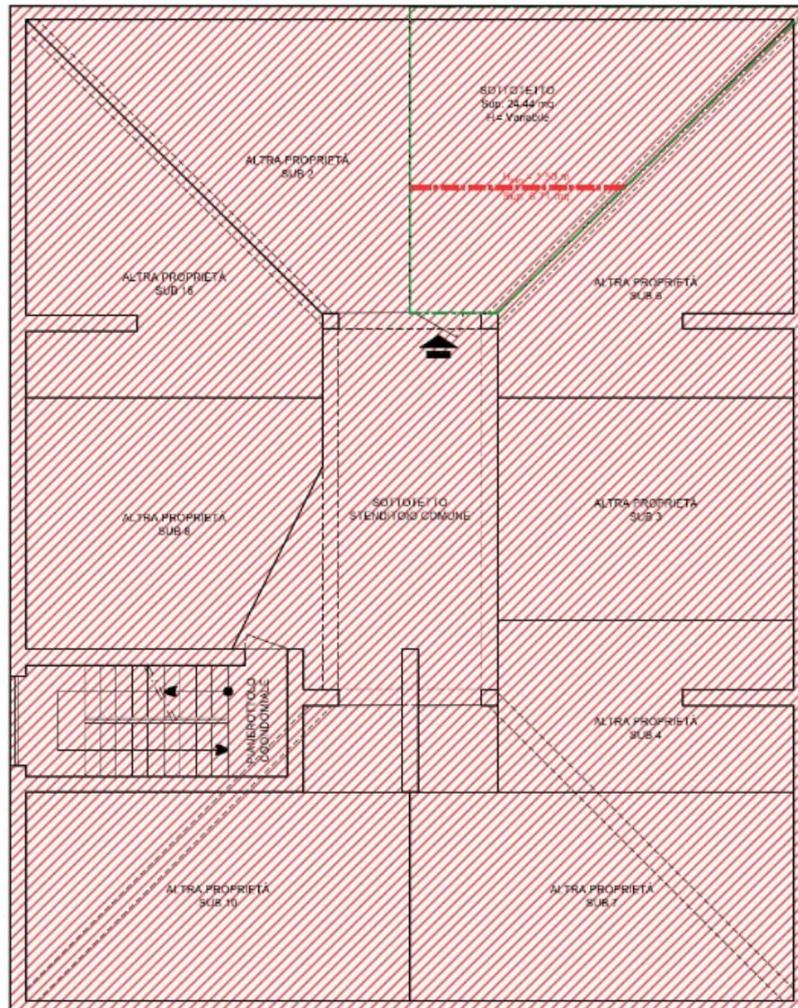
PIANTA PIANO SOTTOTETTO

Il sottotetto oggetto dell'esecuzione è al piano sottotetto del fabbricato con un'altezza utile interna variabile e accesso diretto dal disimpegno comune, collegato direttamente con il vano scala.

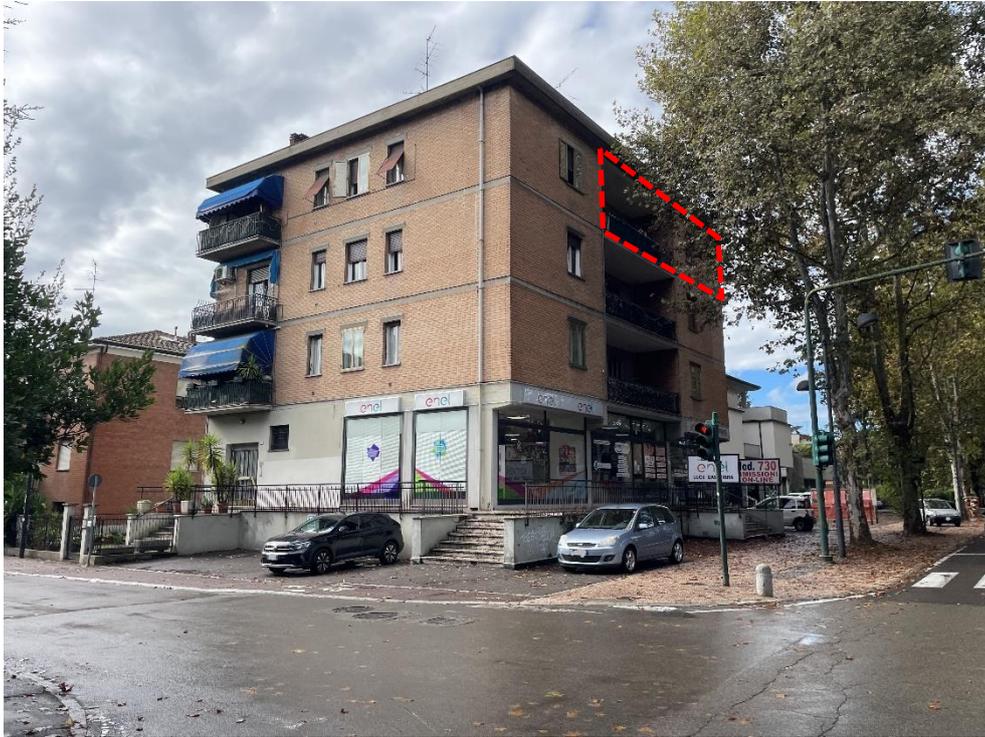
Il condominio globalmente ha un grado di finitura normale, la muratura esterna è in maggior parte in mattoni faccia vista e cemento a vista.

Foto 1 – Prospetto Est – Ingresso al fabbricato dalla pubblica via

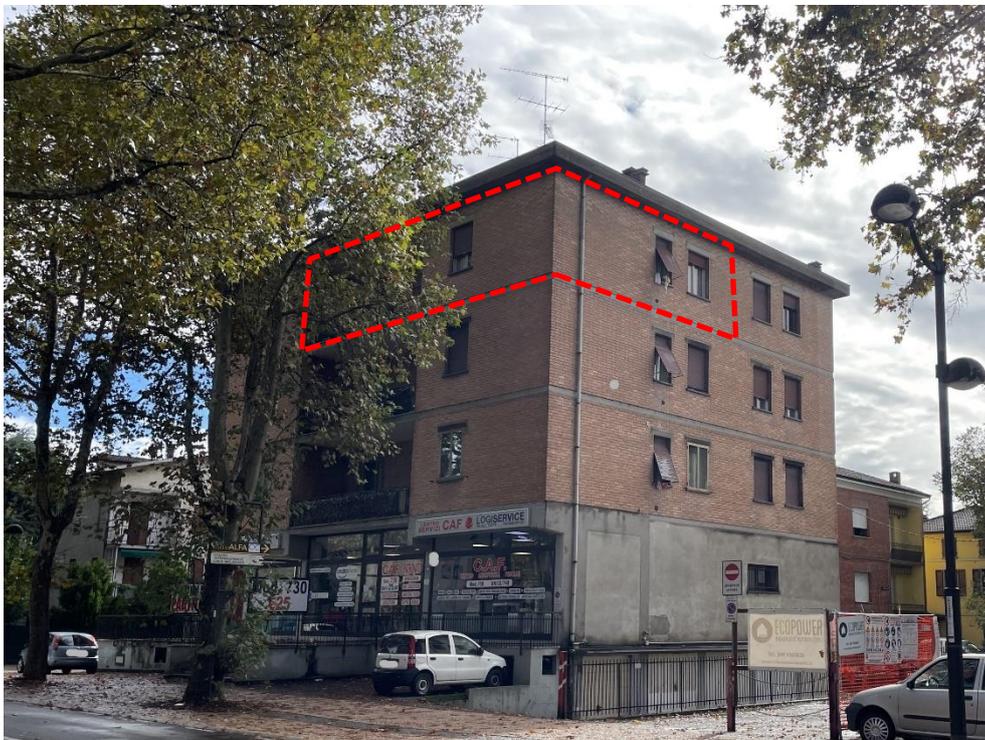
Foto 2 – Prospetto Nord - Est
