TRIBUNALE DI LAGONEGRO  
PROVINCIA DI POTENZA

RELAZIONE DI CONSULENZA TECNICA D'UFFICIO  
Procedura n° 79/08

NOTA PER UDIENZA DEL 4.4.2017

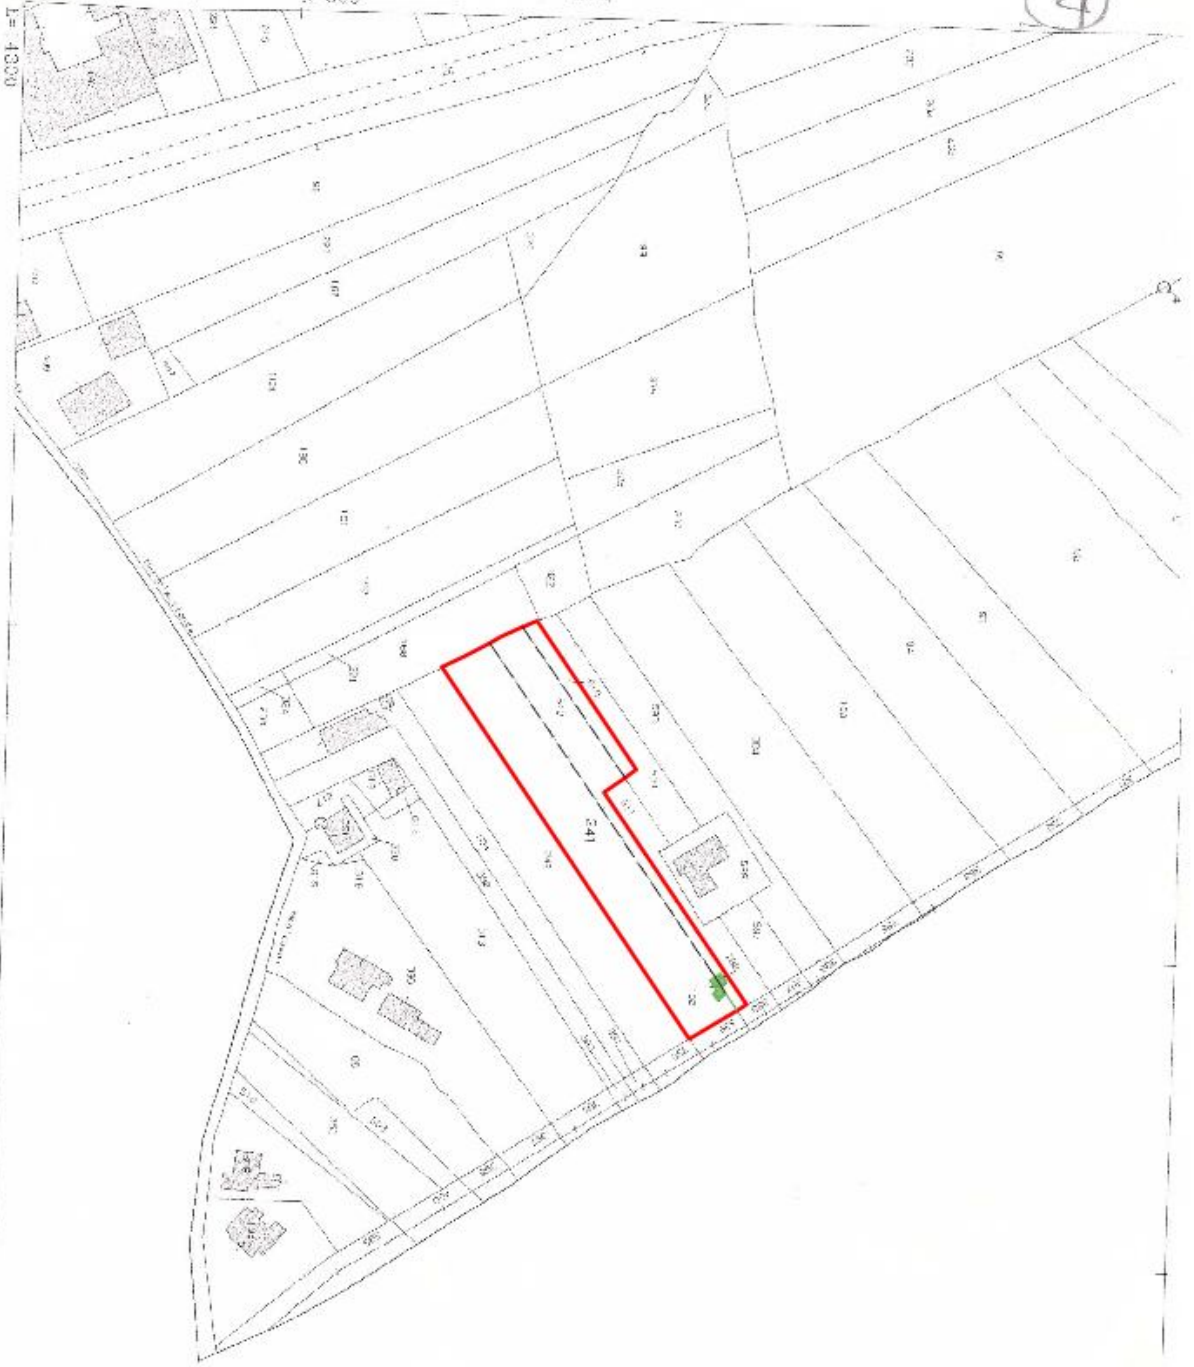
# PLANIMETRIA CATASTALE PRIMA DELLA MESSA IN MAPPA DEL FABBRICATO

Tale fabbricato (in allegato i disegni) fu edificato in seguito a Concessione Edilizia Nr. del..... e ,come si evince dal confronto delle planimetrie riportate in basso, costruito in parte sulla originaria particella n.641 ed in parte sulla originaria particella n. 612, al Foglio 51 del Comune di Padula; mentre la particella originaria n.610 è stata interessata solo dalla corte di pertinenza al fabbricato stesso.

La situazione catastale attuale, cioè quella visibile dalle planimetrie, è la conseguenza del frazionamento delle particelle originarie **641-612-610** ed immissione in mappa del fabbricato all'epoca della compravendita del 25/01/2015.

**TERRENI SU CUI E' STATO EDIFICATO IL FABBRICATO OGGETTO DI PVAUTAZIONE NELLA PERIZIA ORIGINARIA**  
F.51, PART. 234-810-812
-

**PICCOLO FABBRICATO RURALE ALL'INTERNO DELLA PROPRIETA'**  
F.51, PART. 102-282

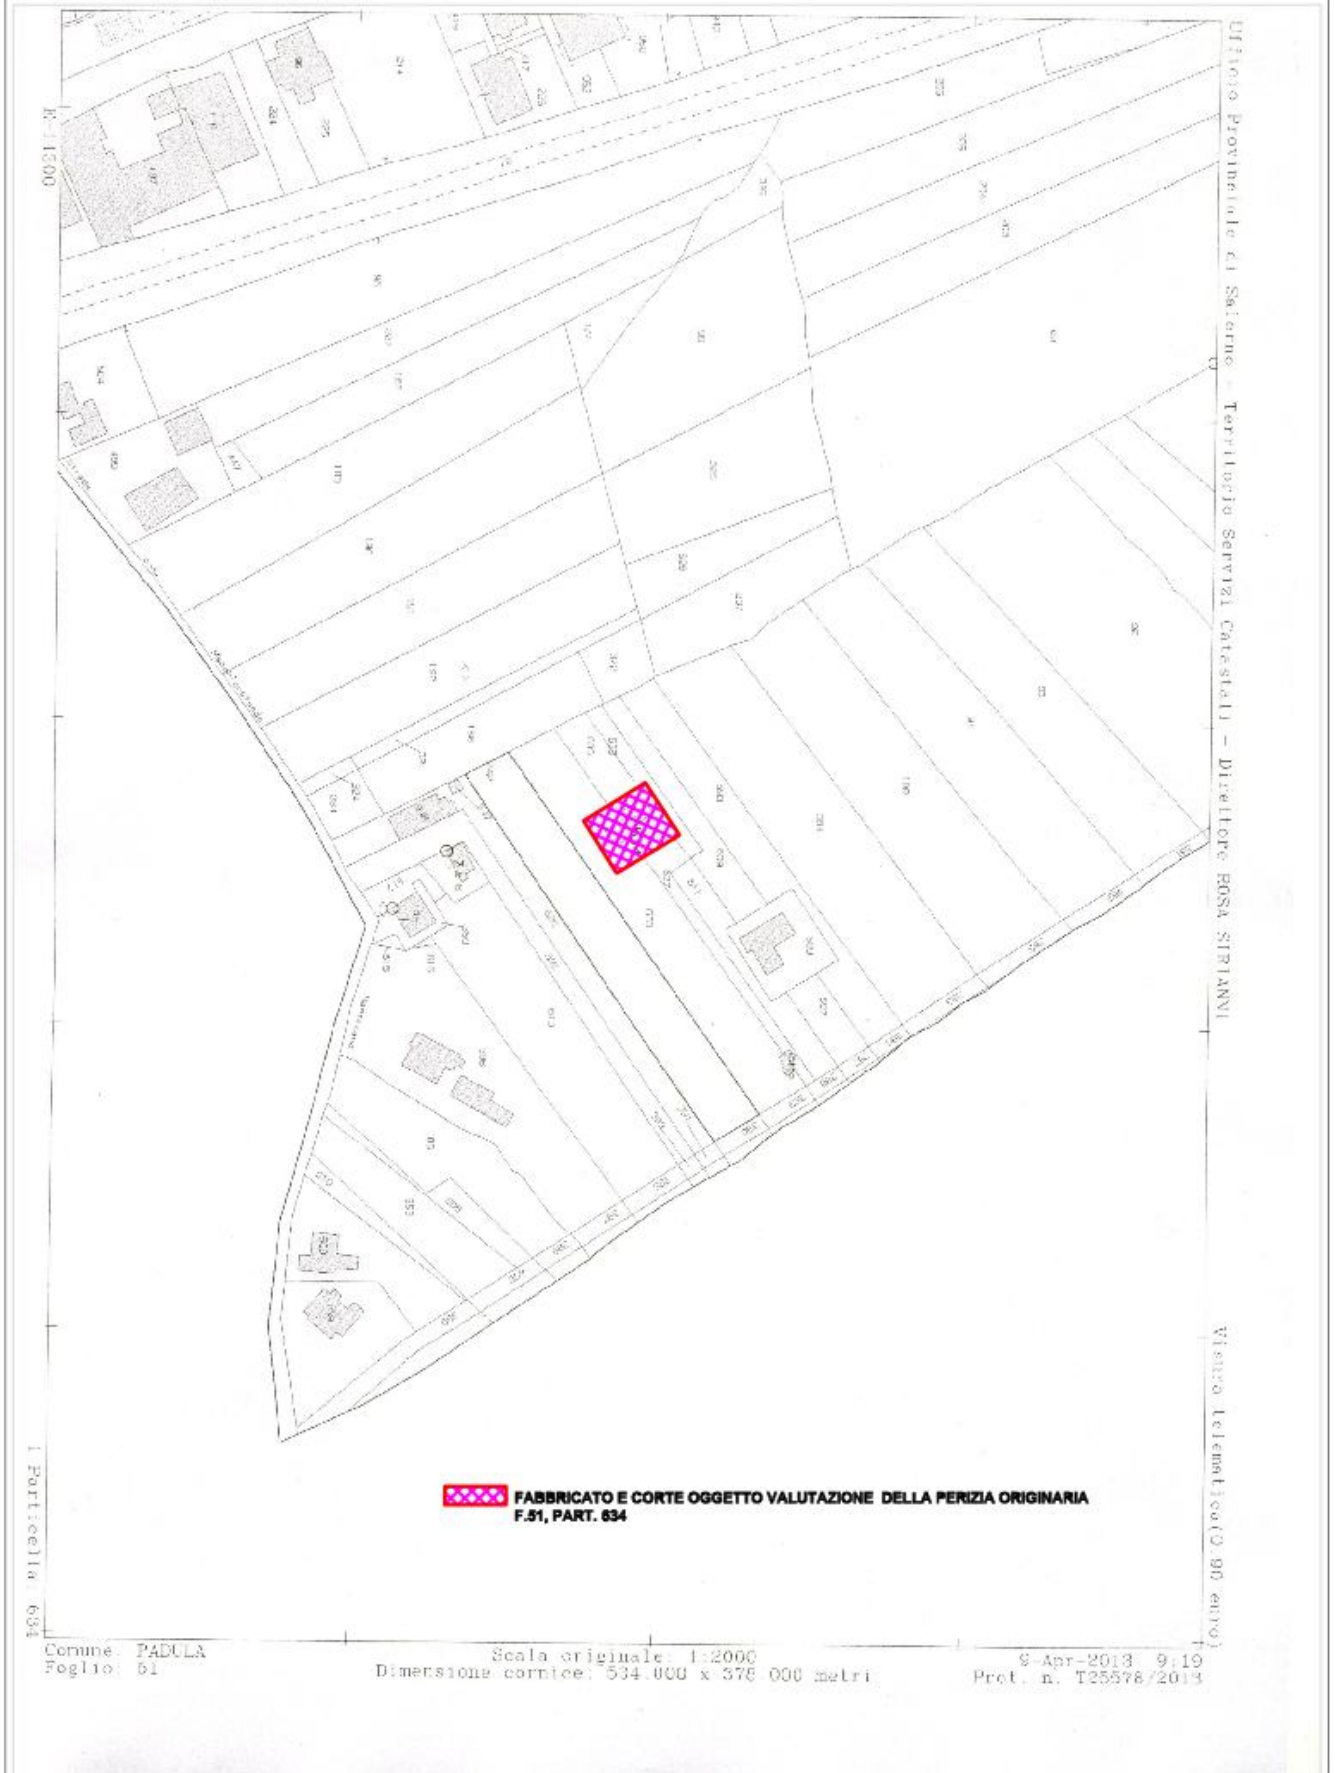
# PLANIMETRIA CATASTALE DOPO LA MESSA IN MAPPA DEL FABBRICATO

IN CUI SI EVIDENZIA IL FABBRICATO E LA CORTE OGGETTO DI VALUTAZIONE NELLA PERIZIA ORIGINARIA

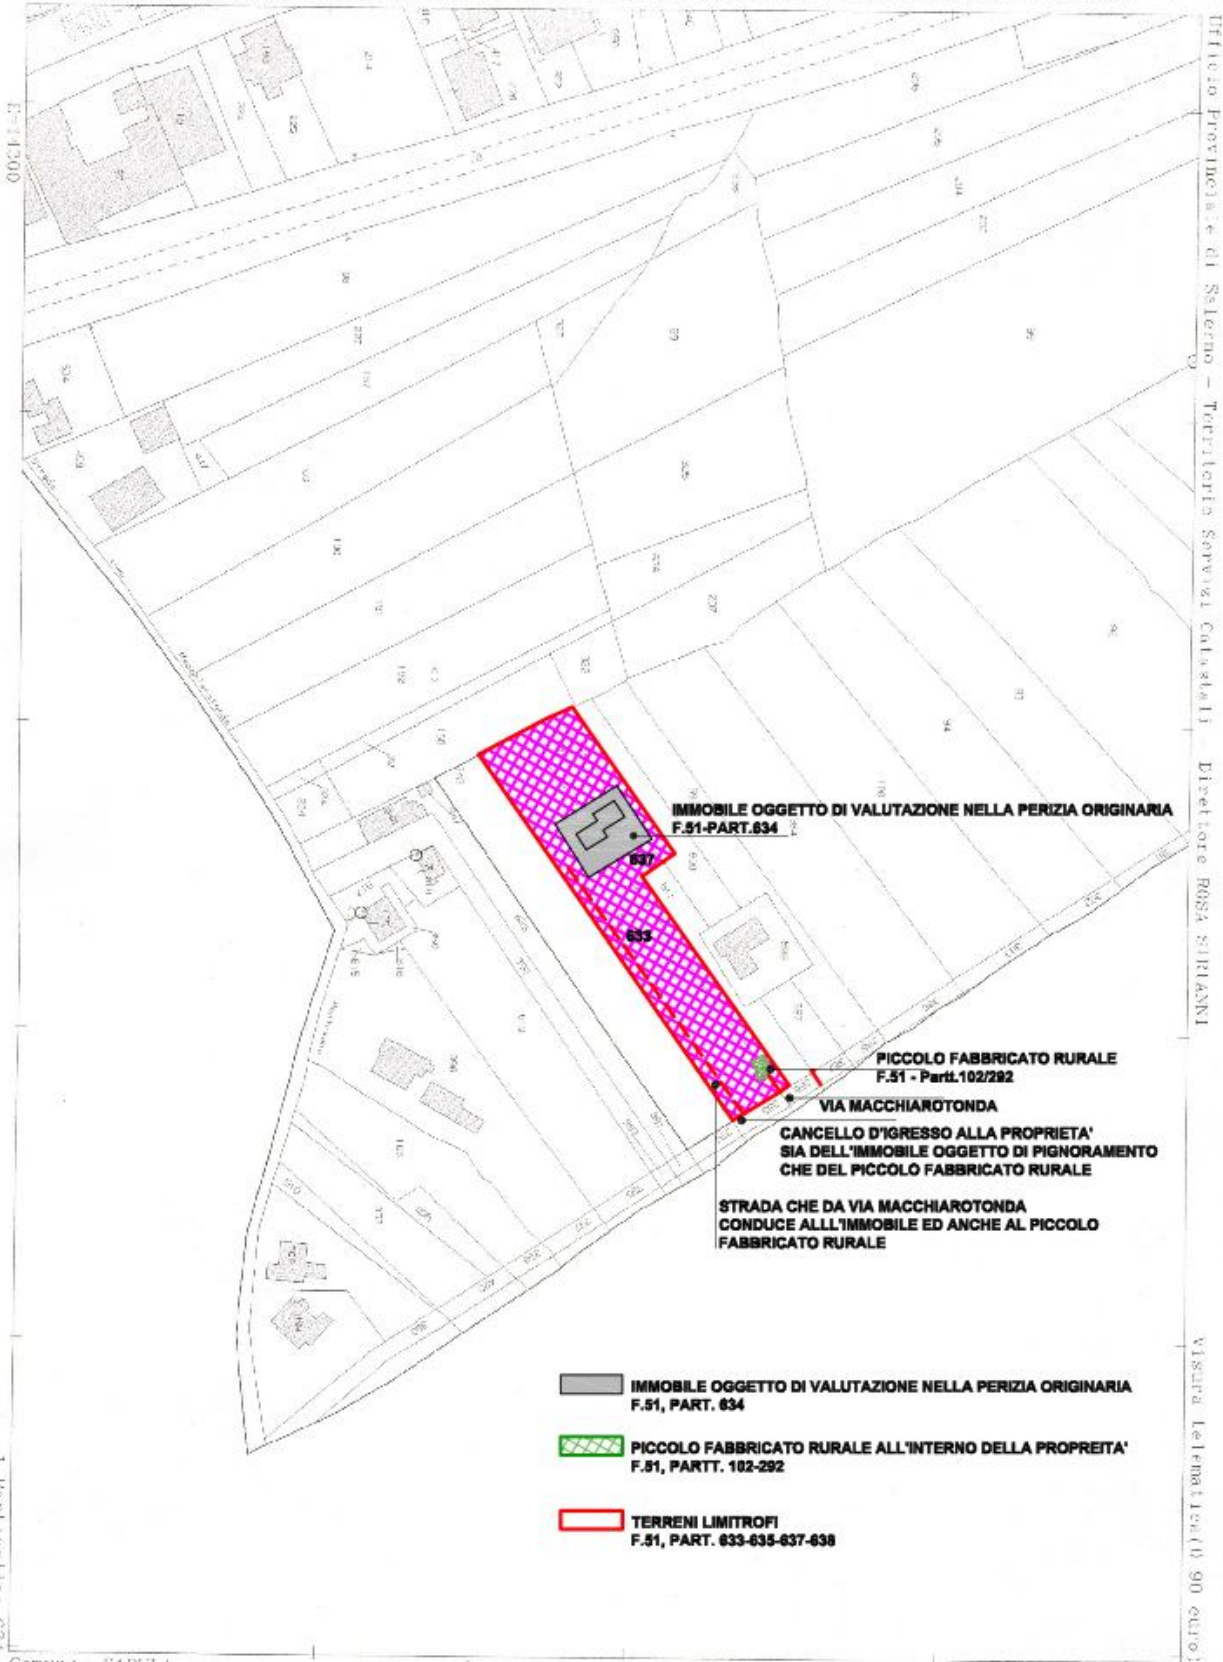
**PLANIMETRIA CATASTALE DOPO LA MESSA IN MAPPA DEL FABBRICATO**  
**IN CUI SI EVIDENZIA L'INTERA PROPRIETA' APPARTENENTE al SIGN. GARONE GIUSEPPE IN PADULA ALLA VIA MACCHIAROTONDA**

In particolare le proprietà limitrofe all'immobile riportato al Foglio51, Particella n.634 (interessata dal pignoramento), al Catasto fabbricati/terreni del Comune di Padula, sono:

- la particella **102** e la particella **292** che insieme rappresentano il **piccolo fabbricato rurale** in prossimità della via Macchiarotonda, che è poi l'unica strada da cui si accede ai terreni limitrofi al fabbricato oggetto di pignoramento;

-le particelle **633-635-637-638** rappresentano invece i **terreni** che confinano con la corte di pertinenza, e quindi il fabbricato stesso.
