# TRIBUNALE DI REGGIO EMILIA

Fallimento n°32/2016 R.G.  
Dallari Nino & Figli spa  
FABBRICO – Via Piave n°13-15

STIMA IMMOBILIARE

Compendio industriale con annessi uffici ed abitazioni sito nel centro storico del Comune di FABBRICO

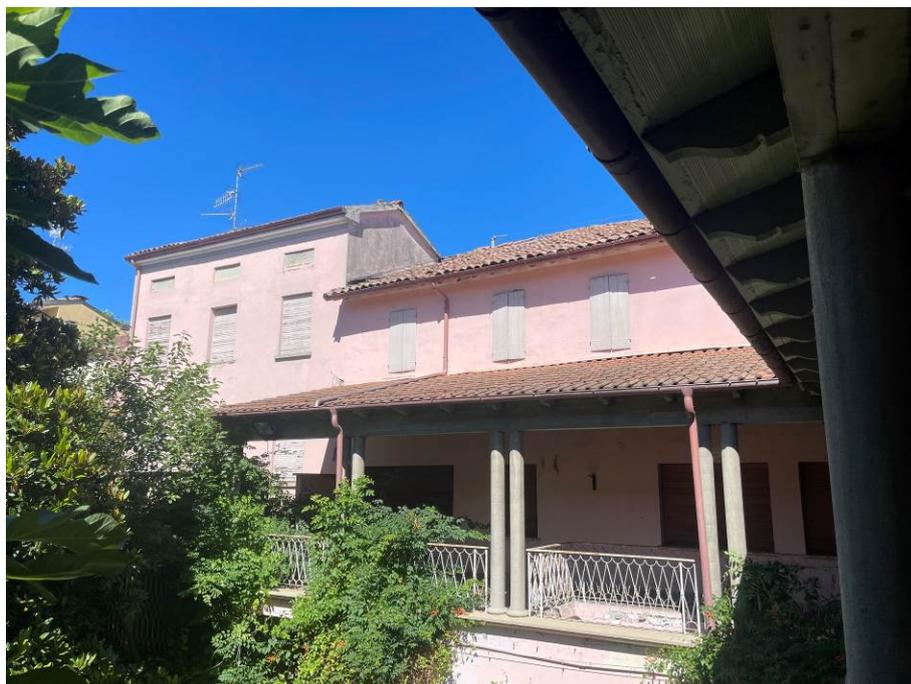
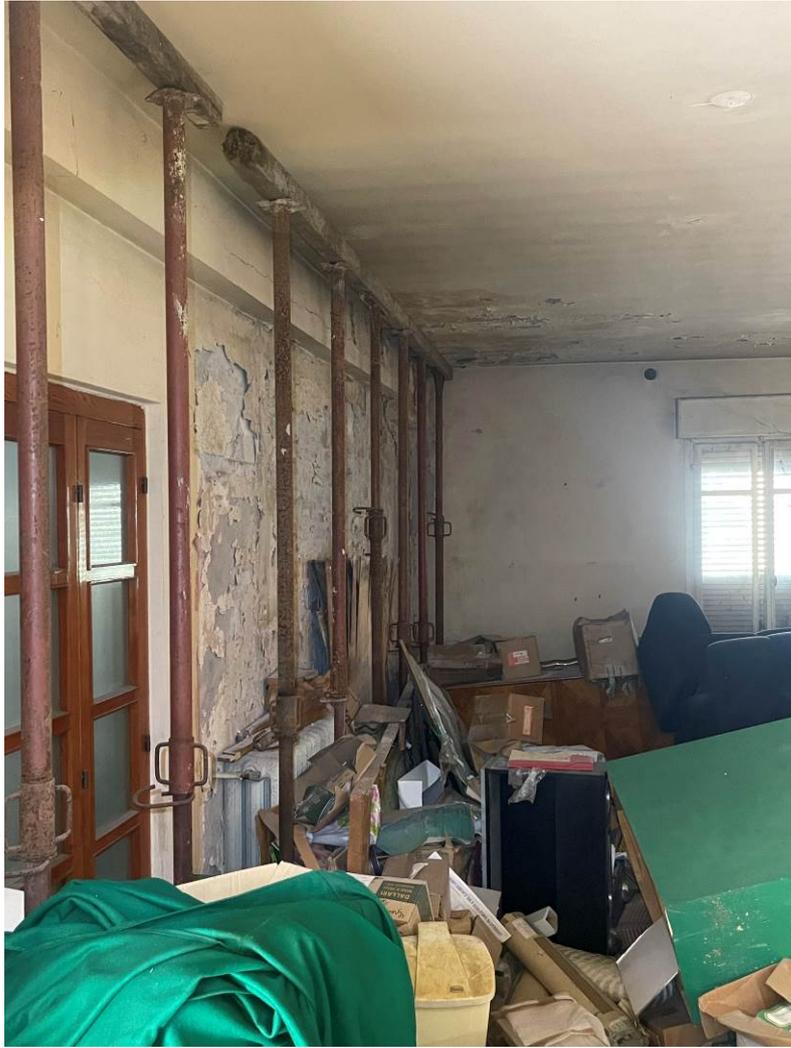
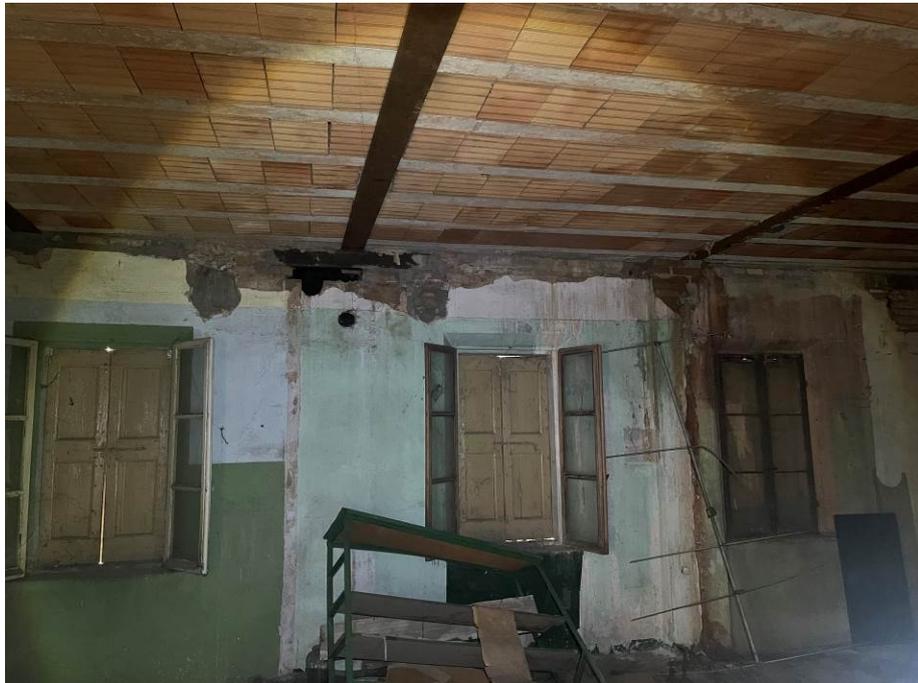
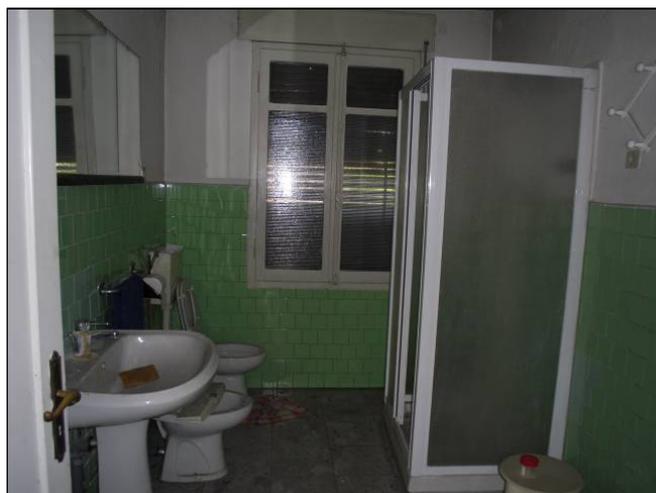
- **Abitazione P. 333 Sub. 15:** posta su tre livelli oltre al piano sottotetto raggiungibile da botola; ha accesso da via Piave al civico n°23. Al pianterreno vi è l'ingresso / vano scala, un locale ripostiglio al quale si accede da cortile interno; al primo piano sono distribuite la cucina, la sala da pranzo, una terrazza, un vano soggiorno e uno studio; al piano secondo vi sono due camere da letto, un bagno ed un locale sottotetto; vi è inoltre un ulteriore vano al piano terzo/sottotetto con destinazione a soffitta- ripostiglio. Detta unità si presenta in pessime condizioni manutentive; è in evidente stato di abbandono ed inoltre ha subito infiltrazioni d'acqua meteorica ed un parziale crollo della copertura, oggi prontamente riparata a fini conservativi su iniziativa del Curatore. Gli impianti sono tutti da rifare ed oggi non sono funzionanti.

Gli infissi esterni sono in legno con vetro semplice protetti da scuri sempre in legno, così come le porte interne, tutti i serramenti interni ed esterni sono da rifare. La superficie commerciale ragguagliata è pari a circa mq. 207;

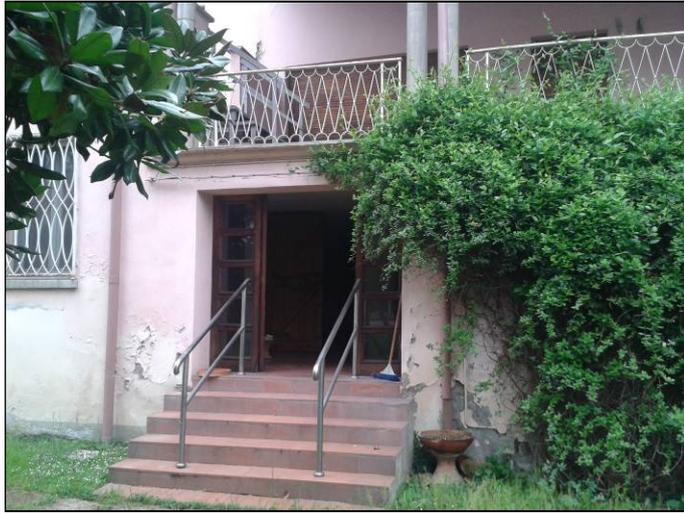
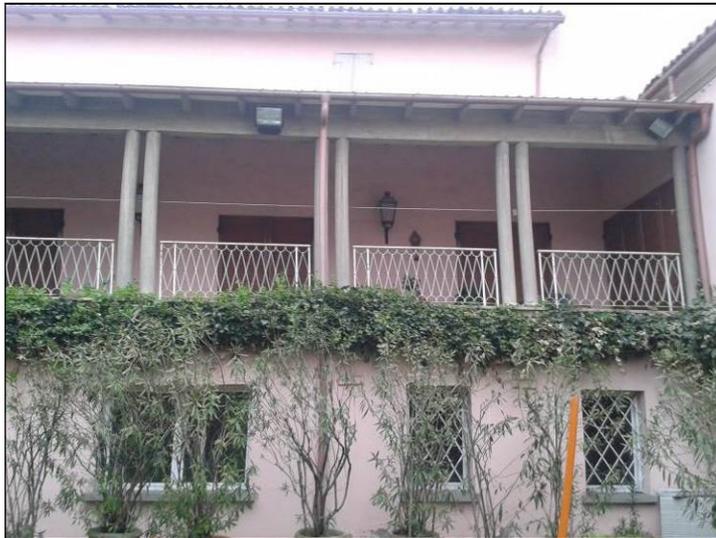
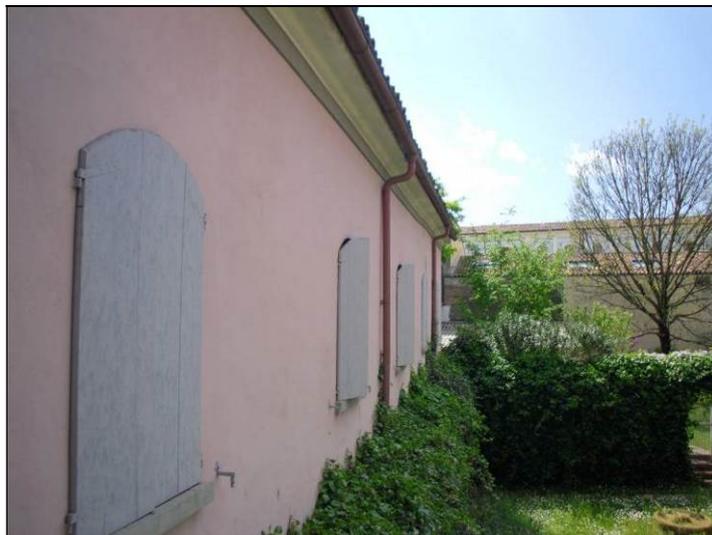
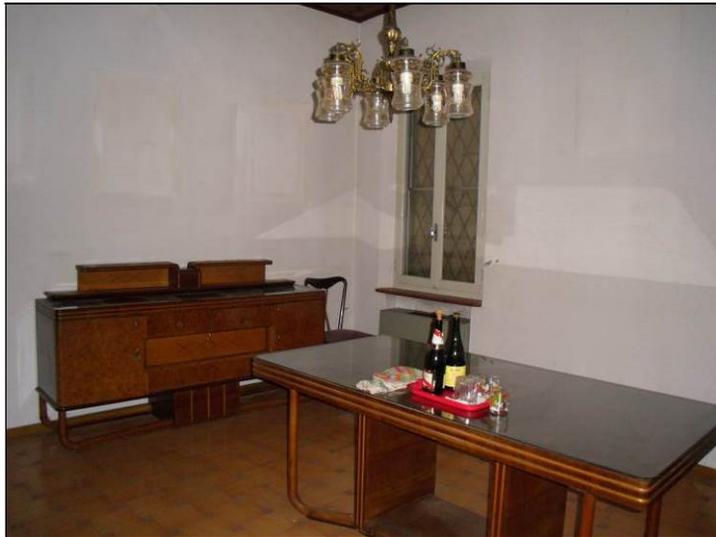
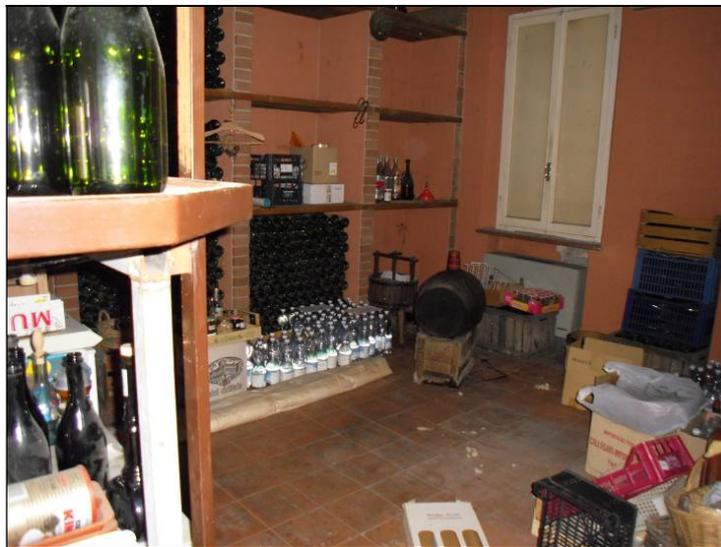
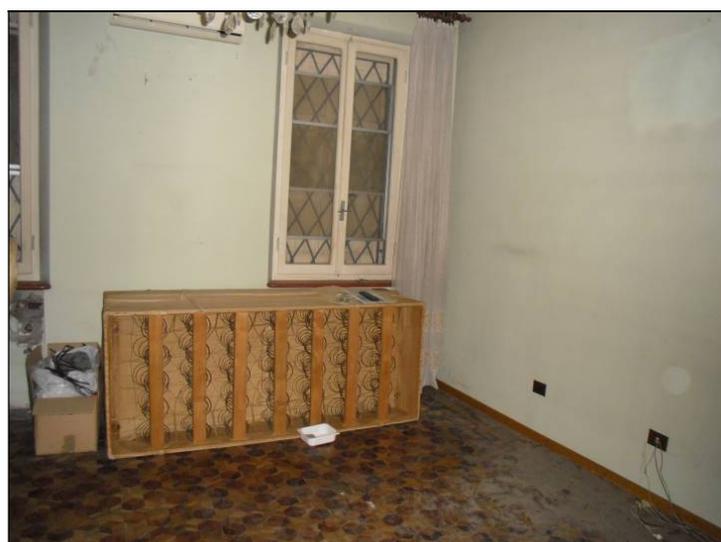
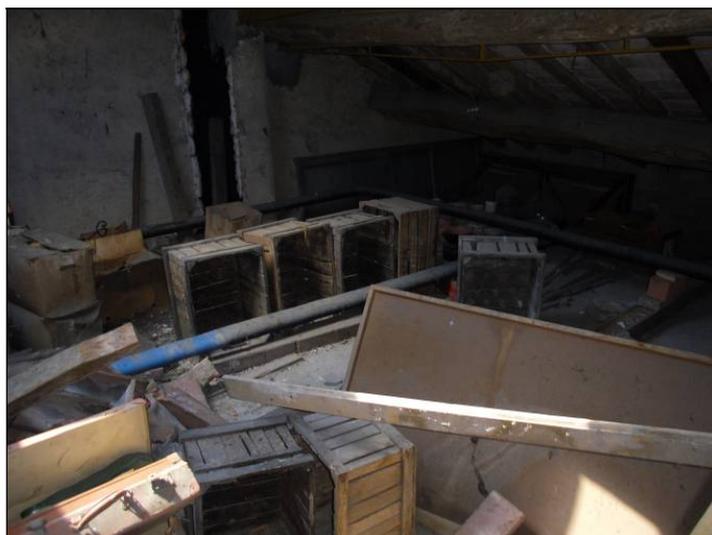
- **Abitazione P. 333 Sub. 16:** posta al piano primo con pertinenze al piano sottotetto; ha accesso principale dal cortile interno del più ampio compendio immobiliare che la comprende; ha un secondo accesso che avviene attraverso una scala interna collegata direttamente all'interno del capannone industriale. Questa abitazione, strutturalmente conformata all'edificio produttivo, era la residenza in loco del titolare dell'azienda. Al pianterreno vi è un atrio d'ingresso, un locale cantina e la scala che porta al ballatoio d'accesso all'appartamento in esame; al piano primo sono distribuiti: l'ingresso, il soggiorno, la sala da pranzo, la cucina, uno studio, un ripostiglio, un disimpegno notte, una dispensa con botola di accesso alla soffitta, una lavanderia e guardaroba, due bagni e tre camere da letto; nella zona "giorno" vi è il vano scala a scendere, dal quale si accede ad un locale cantina e poi al capannone industriale. Gli infissi esterni sono in legno verniciato protetti da scuri sempre in legno, le porte interne sono in legno di tipo standard, i pavimenti sono in ceramica, tranne che nelle camere da letto ove sono in parte in legno e in parte in moquette. I bagni sono pavimentati in piastrelle di ceramica, così come i rivestimenti; le apparecchiature igienico-sanitarie sono del tipo standard ed apparentemente funzionanti.

Detta unità risulta in mediocri condizioni manutentive ed evidenzia la necessità di una generale ristrutturazione, con il rifacimento completo degli impianti, che ad oggi non risultano essere funzionanti. La superficie commerciale ragguagliata è pari a mq. 432;

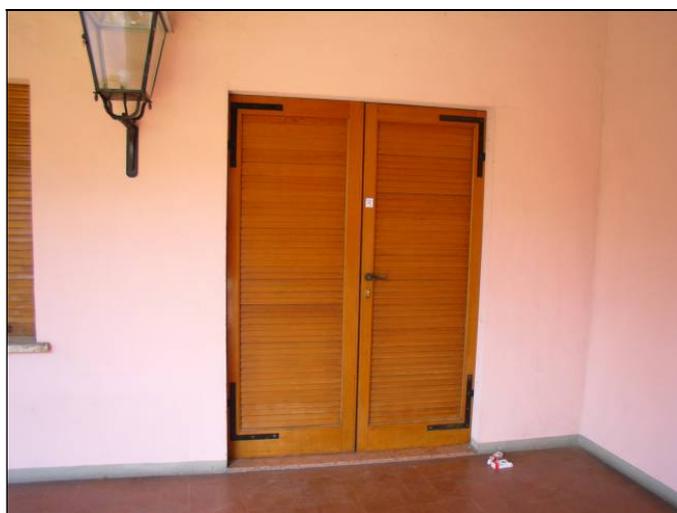
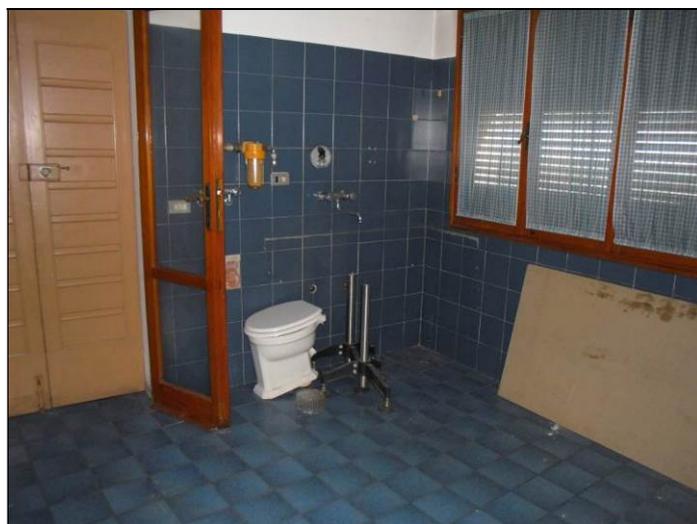
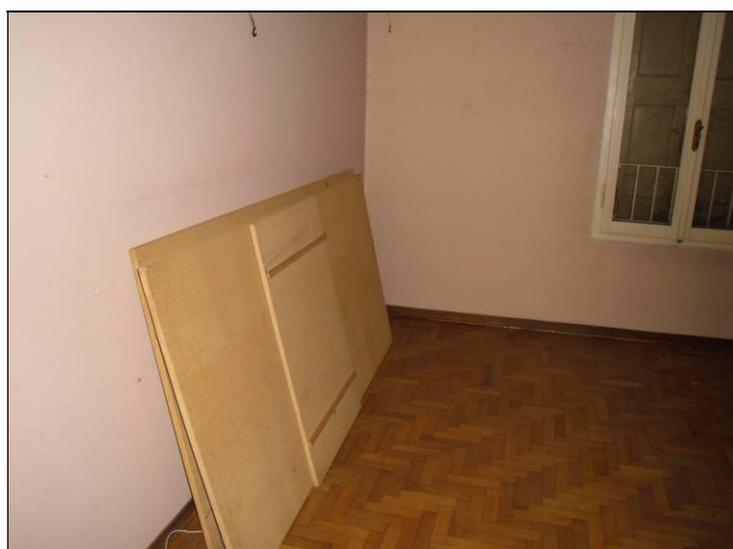
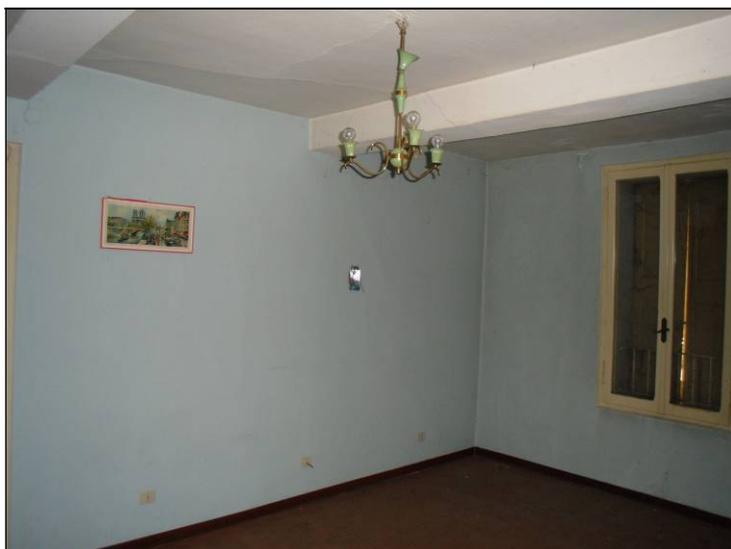
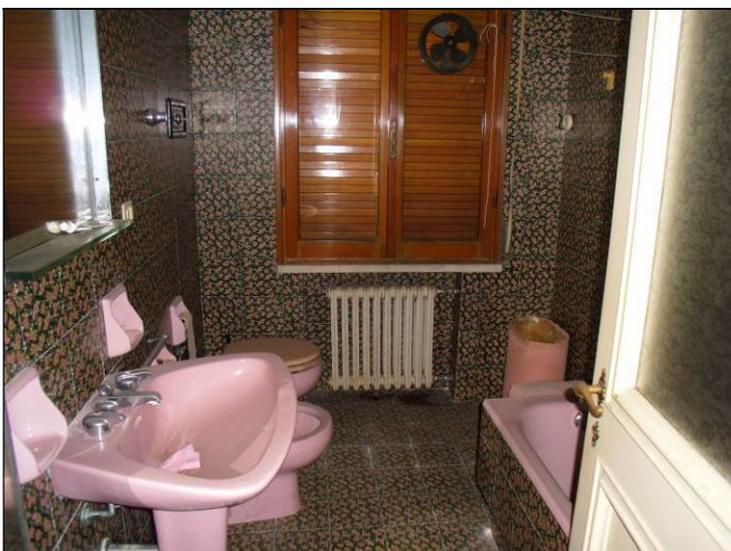
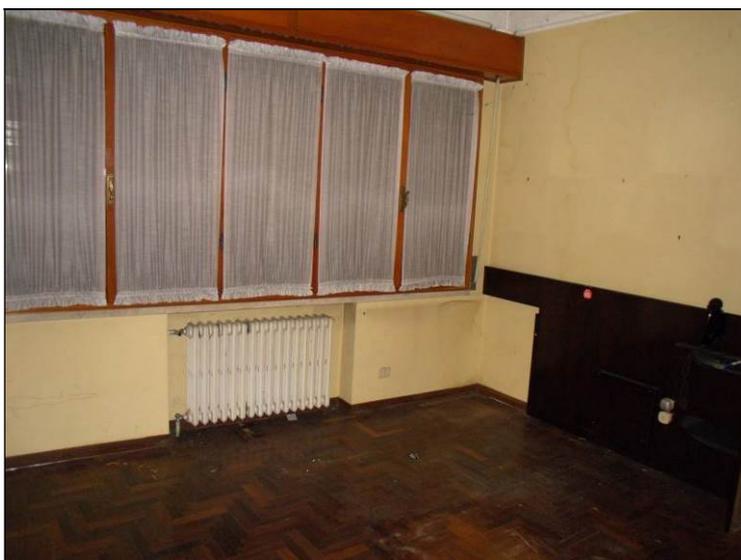
- **Abitazione P. 333 Sub. 18:** ampio appartamento posto al piano primo, oltre al sottotetto, con accesso dalla via Piave civico 19. L'appartamento è così distribuito : corridoio, ingresso, pranzo soggiorno, cucina con ampia terrazza, ripostiglio, cinque camere da letto, due bagni, due locali a destinazione studio e due vani ad uso guardaroba; lo stato manutentivo generale è mediocre; gli infissi esterni sono in legno verniciato con vetro semplice protetti da scuretti anch'essi in legno verniciato, le porte interne sono in legno del tipo standard; i pavimenti sono in ceramica, così come i rivestimenti dei bagni e della cucina; nelle camere i pavimenti sono in legno; gli impianti non risultano funzionanti e sono tutti da rifare a norma ed in modo autonomo. Il piano secondo sottotetto è accessibile dal vano scala, ed anche attraverso una botola ubicata nel vano ripostiglio; la soffitta è allo stato grezzo, ed è stata oggetto di interventi di riparazione alla copertura – per disposizioni del Curatore – al fine di non aggravare i danni di riscontrate pregiudizievoli infiltrazioni d'acqua meteorica.

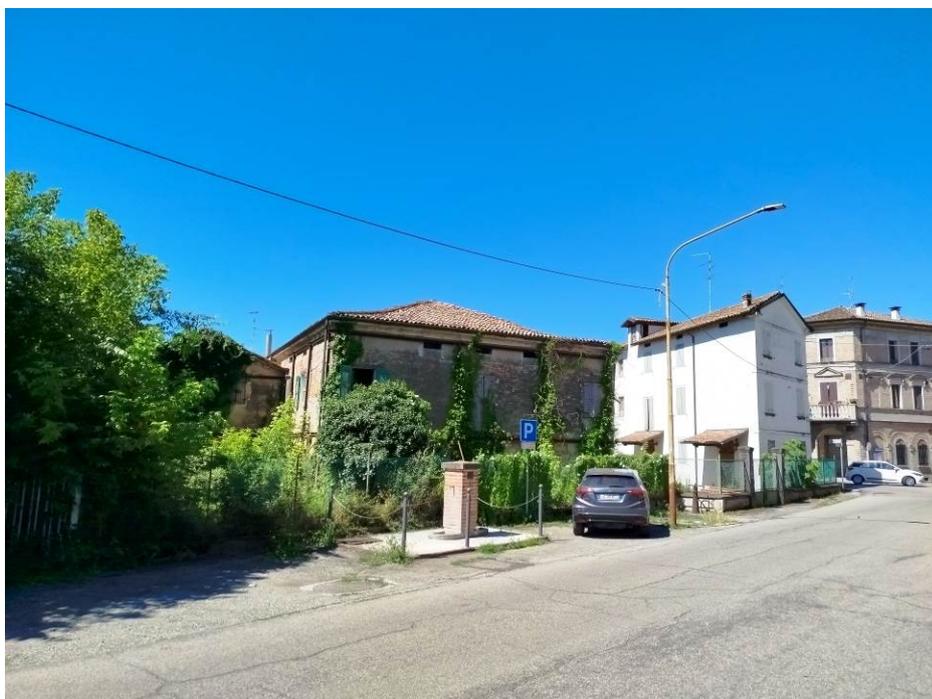
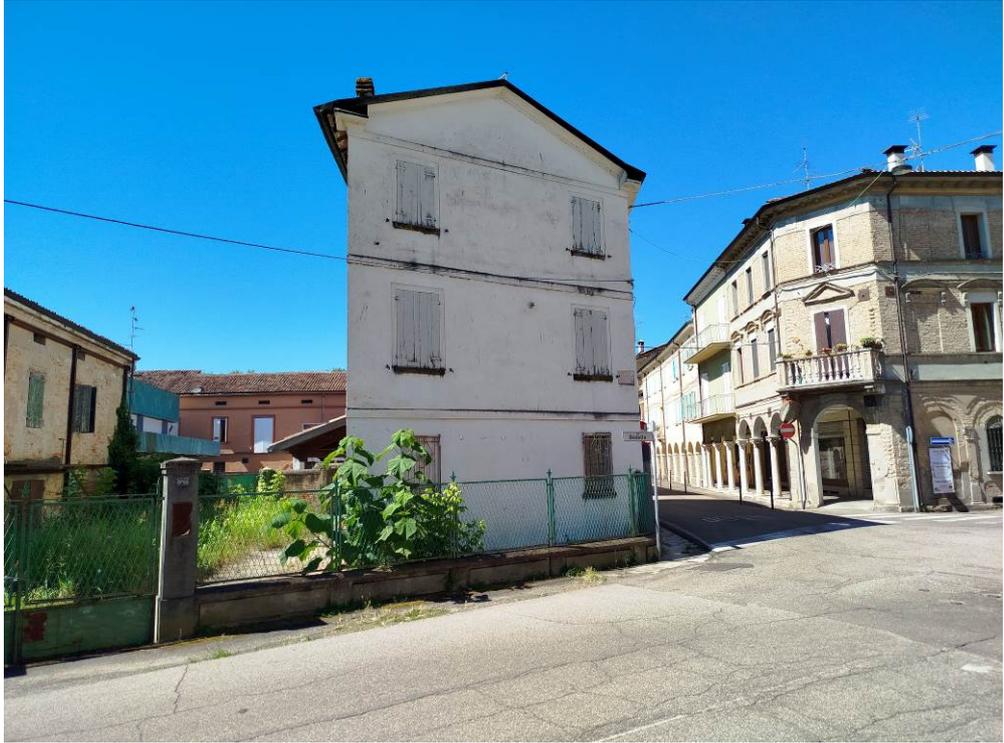
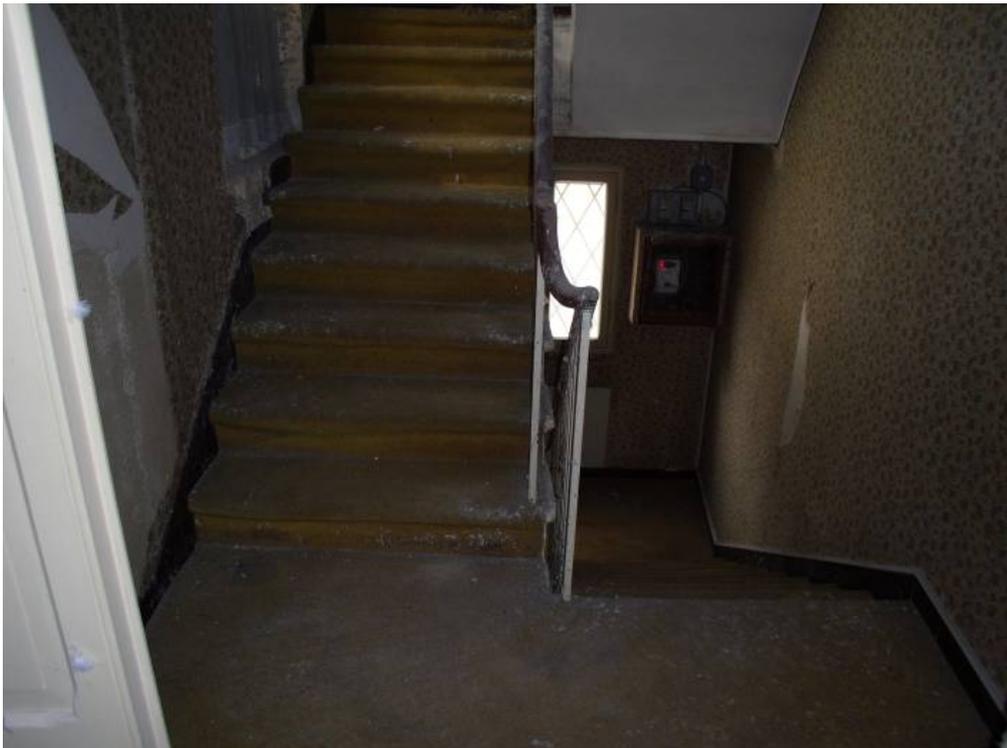
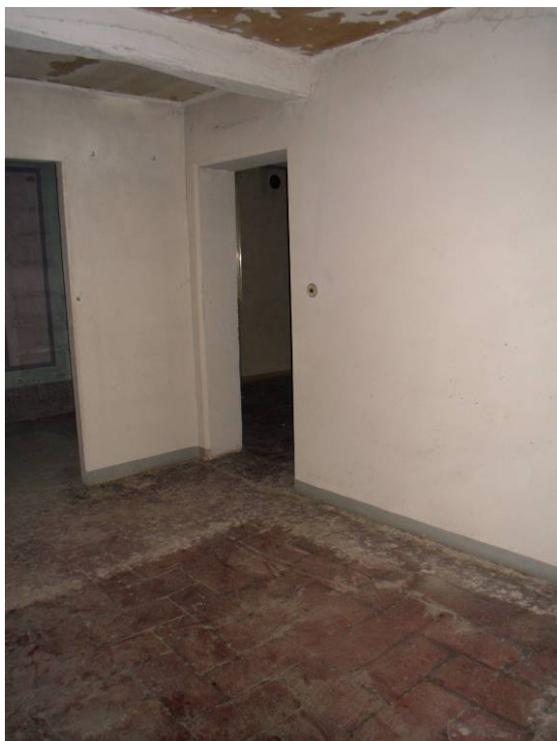
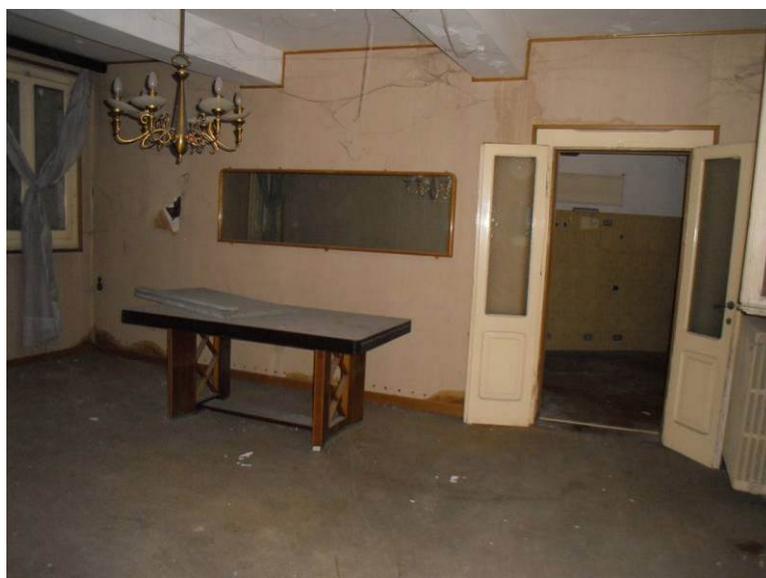
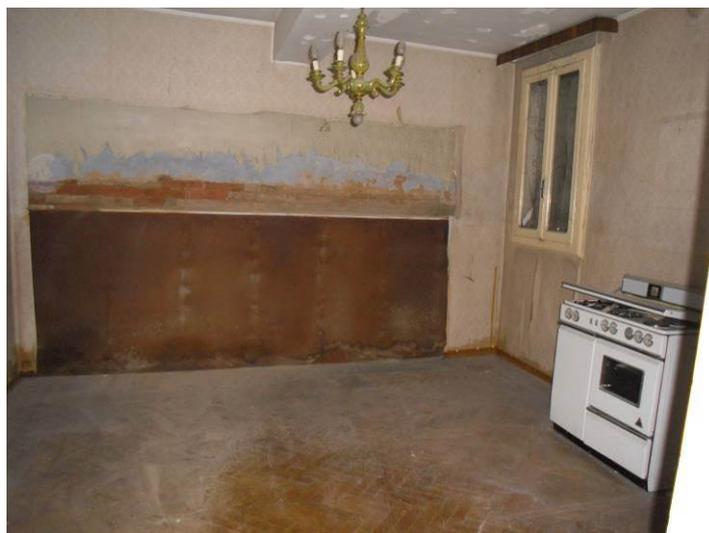
Fotografie.

- **Fabbricato da Terra a Tetto Particella 326 sub 1 graffato part. 327 sub. 6 e 7** : ampio fabbricato da terra a tetto ubicato in Via Piave n° 3 angolo via Bedollo. L'unità in oggetto si sviluppa per tre piani fuori terra oltre ad un piano sottotetto ed è così organizzata :  
Piano terra : ingresso, camera, pranzo soggiorno, cucina e vano scala; questo piano ha un'altezza di circa ml 2.70;  
Piano Primo : corridoio, due camere da letto e bagno; l'altezza è pari a ml 2.75  
Piano Secondo : corridoio, due camere da letto e bagno; questo piano ha un'altezza pari a ml. 2.45 ;  
Piano sottotetto : tre vani ad uso soffitta in pessime condizioni conservative; questo piano ha un'altezza media di circa ml 1.20.

- L'edificio presenta struttura portante verticale in muratura laterizia intonacata con solai a struttura lignea, la copertura è del tipo tradizionale a falde inclinate con cornicioni sporgenti. Lo stato manutentivo risulta pessimo e si evidenzia la necessità di un consistente intervento di complessiva ristrutturazione anche strutturale; gli impianti non sono funzionanti e risultano completamente da rifare.

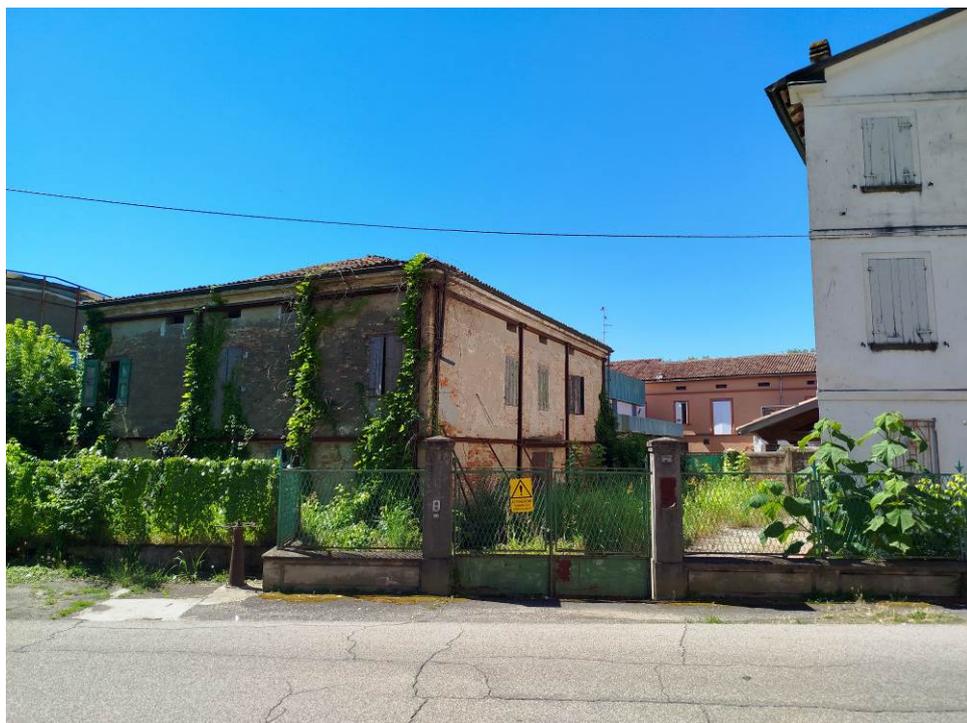
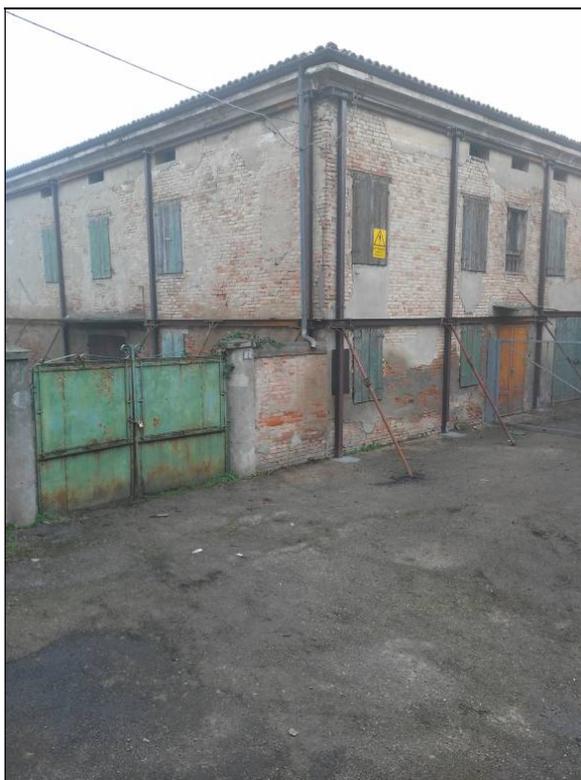
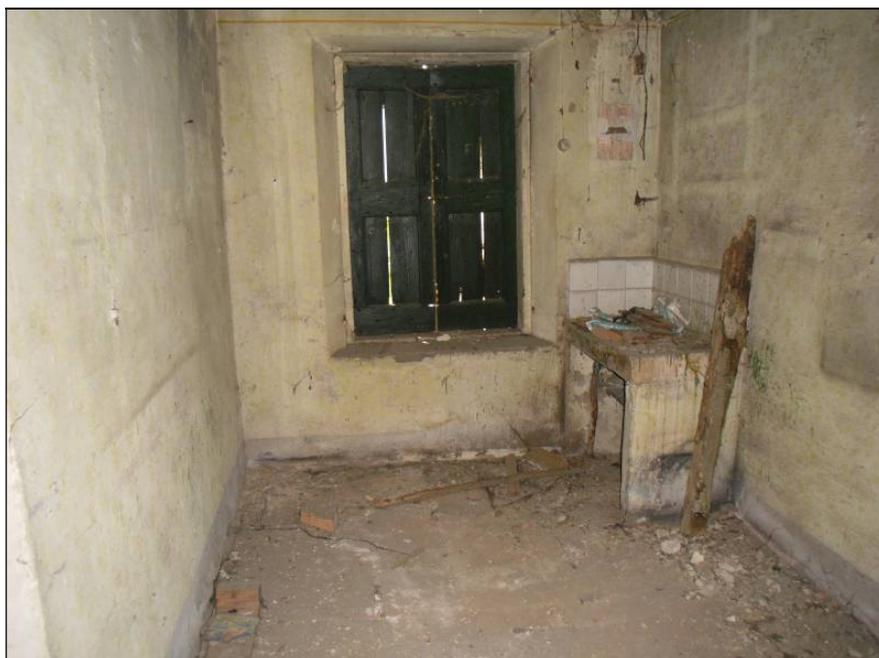
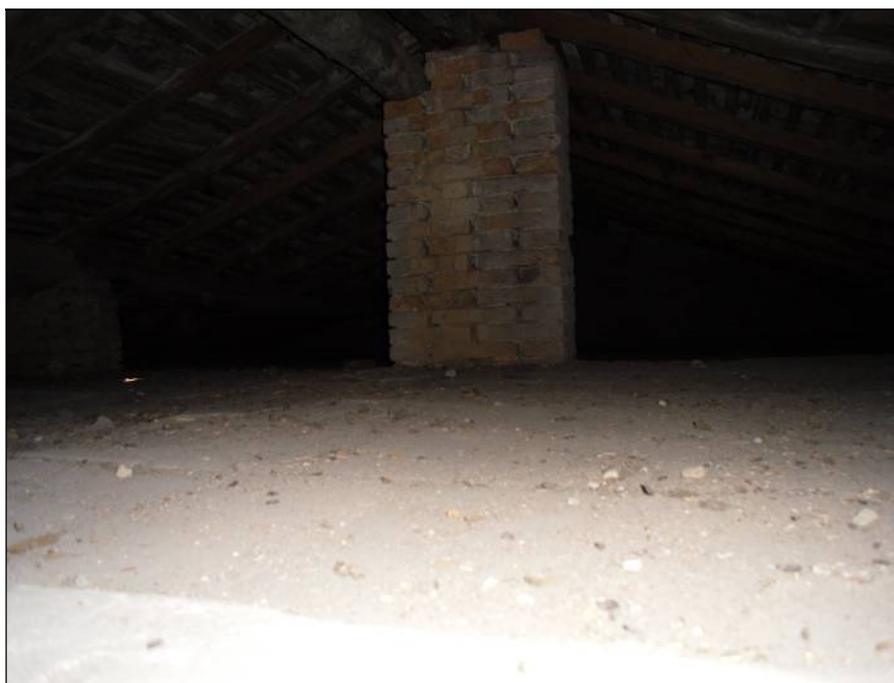
Fotografie

- La superficie commerciale ragguagliata è di circa mq. 447, l'edificio è dotato di un'area cortiliva pertinenziale estesa per circa 300 mq
- Il fabbricato ha struttura portante verticale in muratura laterizia intonacata; i solai sono a struttura lignea, così come la copertura che è del tipo tradizionale a falde inclinate con cornicioni sporgenti. Lo stato di manutenzione e conservazione risulta pessimo e in sostanziale stato di abbandono da tempo; non vi sono impianti funzionanti. L'edificio è stato recentemente oggetto – su disposizioni del Curatore - di un intervento di rinforzo strutturale per un minimo di consolidamento protettivo finalizzato alla sua conservazione per scongiurare fenomeni di collasso . E' necessaria una completa ristrutturazione .

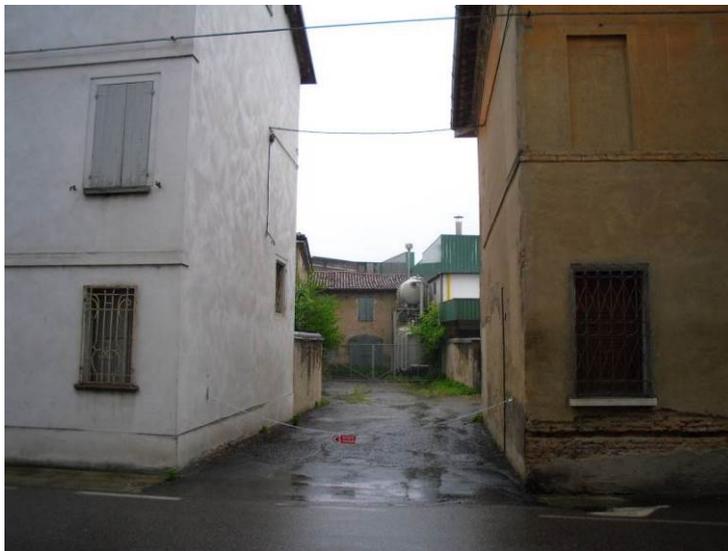
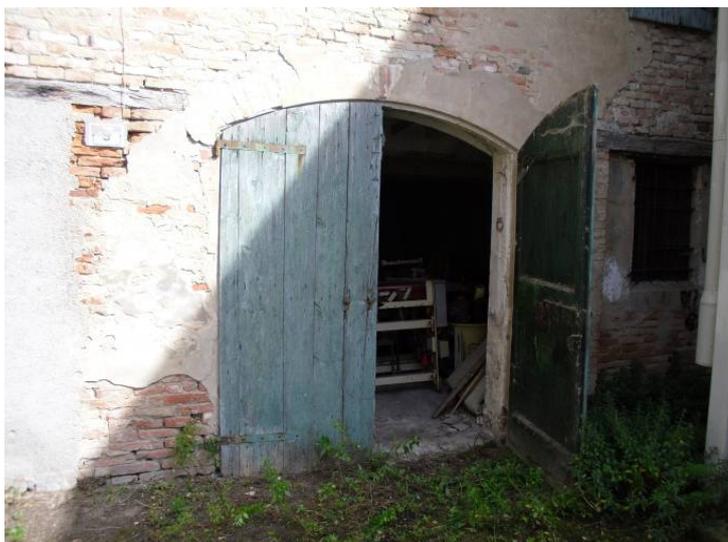
Fotografie

- **Autorimessa, Particella 327 sub 10:** Autorimessa al piano terreno annessa al fabbricato sud descritto (particella 327 sub 9 graffato part. 479 sub. 11) con accesso su Via Piave tramite diritto di passaggio. L'unità in oggetto ha una superficie di circa mq 40 e ha un'altezza di circa ml 2.40;  
L'edificio di cui fa parte presenta struttura portante in muratura intonacata con solai in legno, così come la copertura a falde. Lo stato manutentivo risulta pessimo, l'immobile è

privo di impianti ed in stato di abbandono. Il fabbricato in oggetto ha recentemente subito un intervento di rinforzo strutturale per scongiurare il crollo; risulta imprescindibile una ristrutturazione integrale.

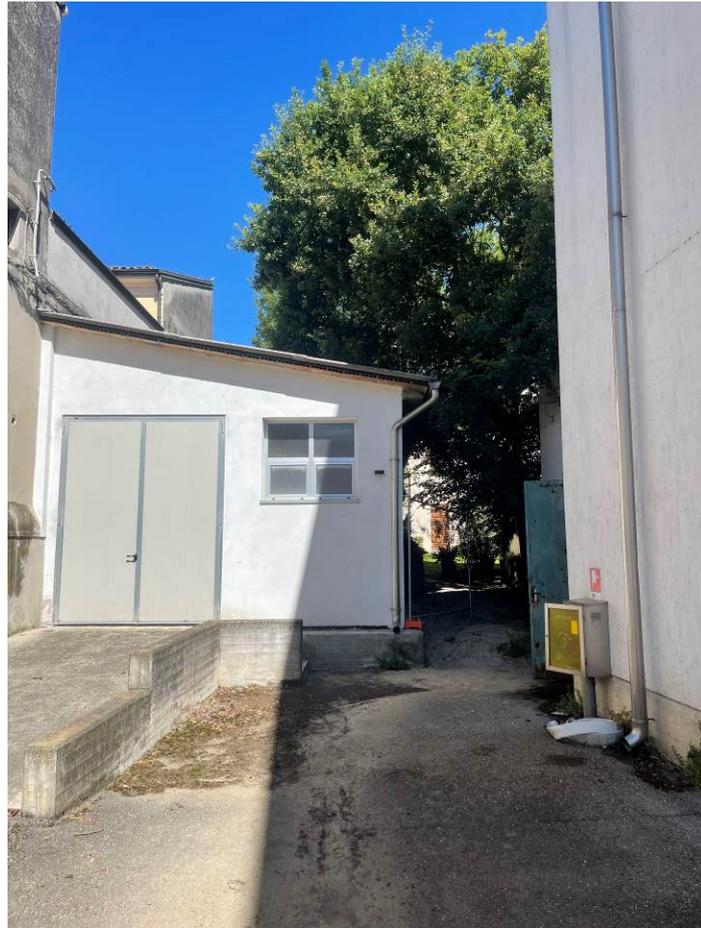
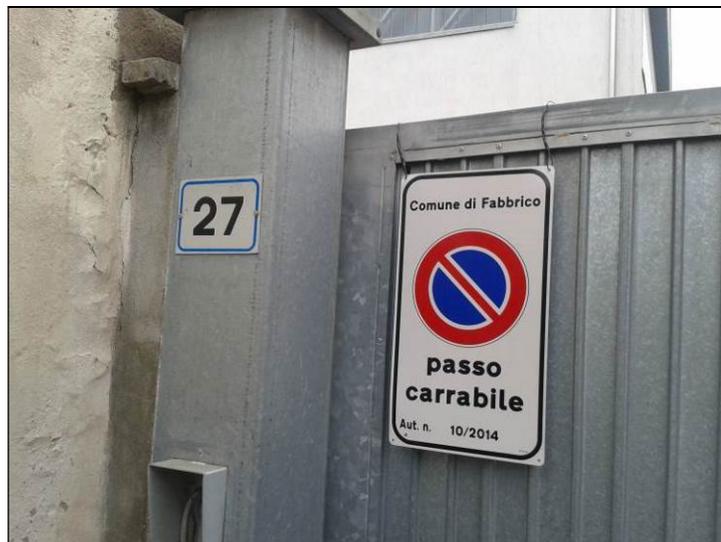
Fotografie

- **Autorimessa, Particella 335 sub 2:** Autorimessa / ricovero attrezzi al piano terreno con accesso attraverso area del compendio produttivo su Via Trieste, 27. Questa unità risulta essere stata ristrutturata nel 2010 e trasformata in ricovero attrezzi; necessita di variazione catastale in aggiornamento. Gli infissi sono in alluminio, il portone è in pannelli sandwich, la copertura è in travetti e tavelloni il pavimento è in resina. L'unità in oggetto ha una superficie di circa mq 57 e ha un'altezza di circa ml 4,00; L'immobile risulta essere in buono stato conservativo.

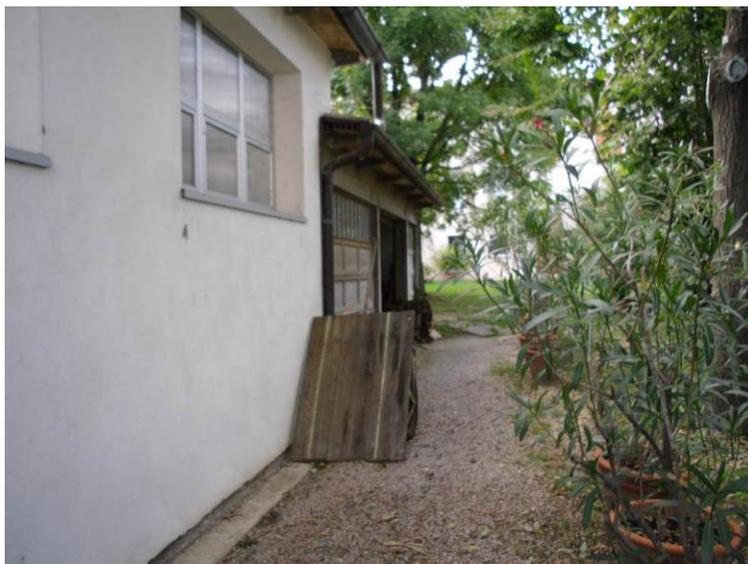
Fotografie

- **Autorimessa/Ripostiglio, Particella 335 sub 4:** Trattasi di piena proprietà di porzione di immobile destinato a ripostiglio al piano terreno con accesso su Via Trieste 27; l'immobile è corredato di una piccola area pertinenziale di circa mq35 che è gravata da servitù di passaggio del limitrofo mappale 334 (vedasi atto allegato). Gli infissi sono in alluminio, la copertura è in travetti c.a. e tavelloni il pavimento è in battuto di cemento. L'unità in oggetto ha una superficie di circa mq 33 e ha un'altezza di circa ml 2.90;

L'immobile risulta essere in discreto stato conservativo.

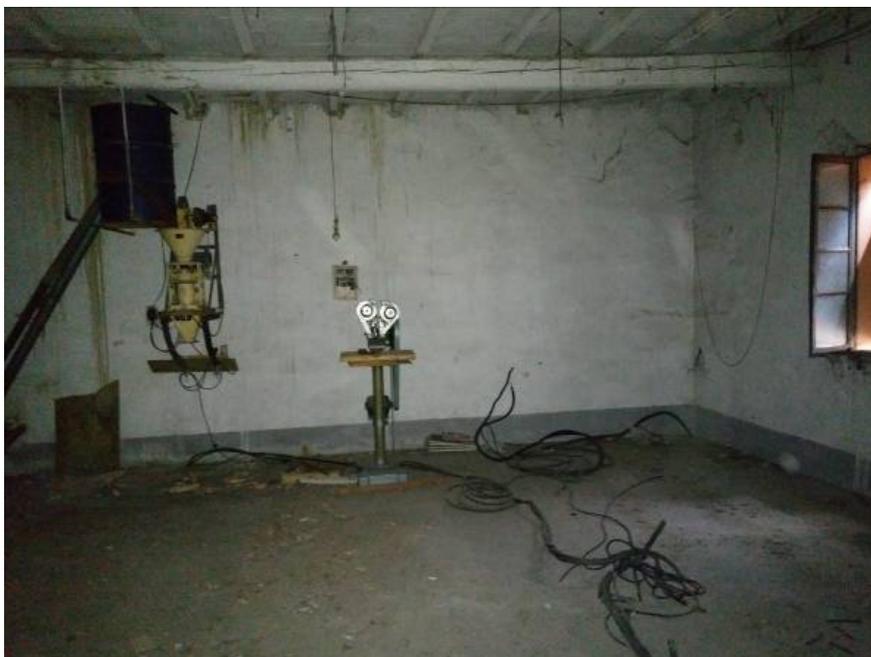
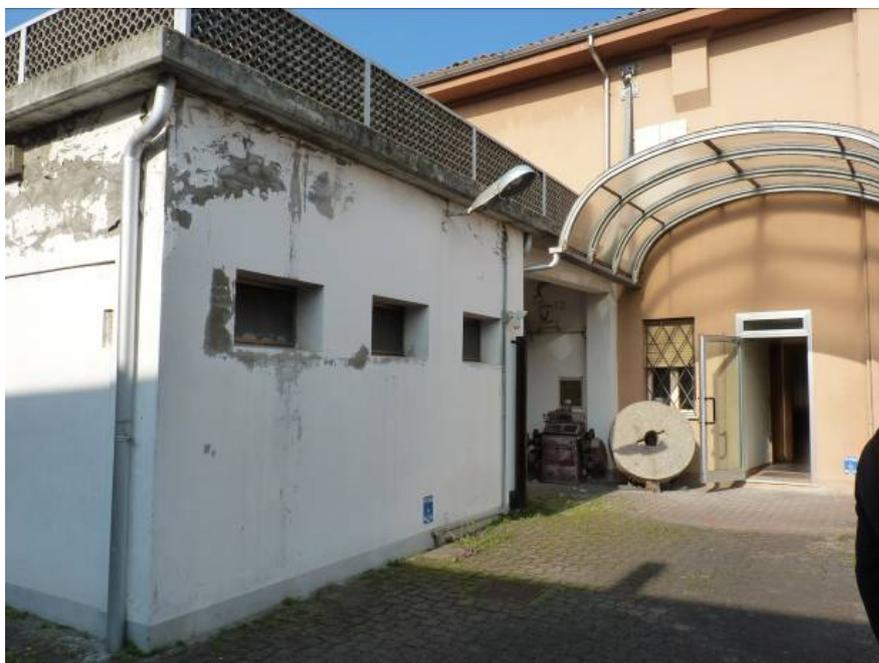
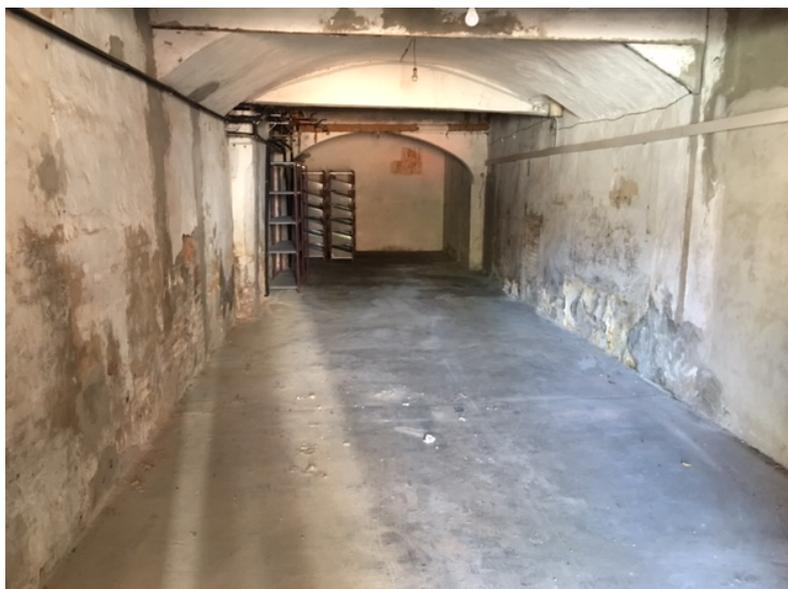
Fotografie

Trattasi della porzione storica del più ampio compendio immobiliare in oggetto, la sua edificazione risale alla fine del 1700 primi del 1800; si tratta di strutture portanti verticali in muratura laterizia intonacata con solai prevalentemente laterocementizi e in parte in legno e tavelle; sotto il compendio – sul lato ovest, parallelamente a via Piave, scorre un canale di bonifica ora tombato; si allega CONCESSIONE della BONIFICA, con inerenti servitù manutentive.

Al piano primo vi sono tre locali ad uso magazzino, che sovrastano gli uffici con accesso da lastricato solare posizionato sopra il blocco spogliato uomini, lastrico che presenta segni di pur modeste infiltrazioni di acqua meteorica.

Gli impianti, sebbene siano presenti in alcune zone, sono da considerare non funzionanti a causa dello stato di prolungato abbandono e pertanto risultano da ripristinare a norma.

La zona destinata a ufficio amministrativo è la porzione di fabbricato a est (laboratori e uffici produttivi sono in discreto stato manutentivo ed idonei all'uso). La porzione di immobile posta a sud-ovest (magazzini e ufficio commerciale è in pessime condizioni

manutentive, risulta essere anche stata danneggiata da un fenomeno di infiltrazione di acqua dalla copertura. Si sottolinea la necessità di importanti interventi manutentivi e di ripristino strutturale/tecnologico ed impiantistico.
