# TRIBUNALE DI REGGIO EMILIA

Fallimento n°32/2016 R.G.  
Dallari Nino & Figli spa  
FABBRICO – Via Piave n°13-15

STIMA IMMOBILIARE

Compendio industriale con annessi uffici ed abitazioni sito nel centro storico del Comune di FABBRICO

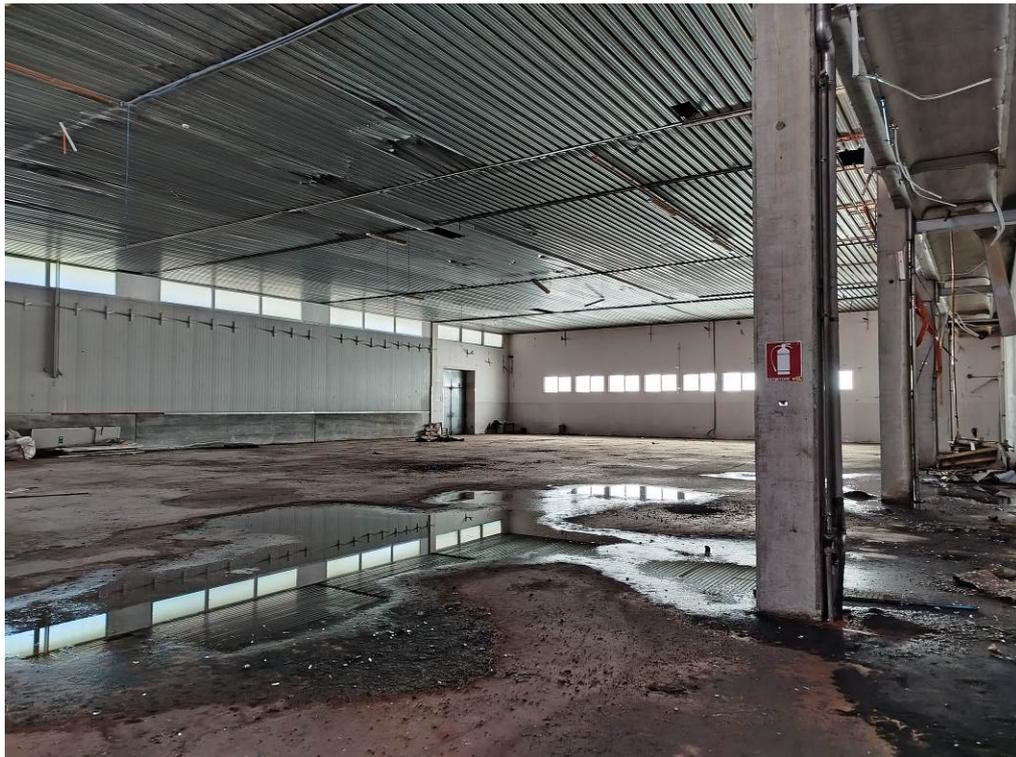
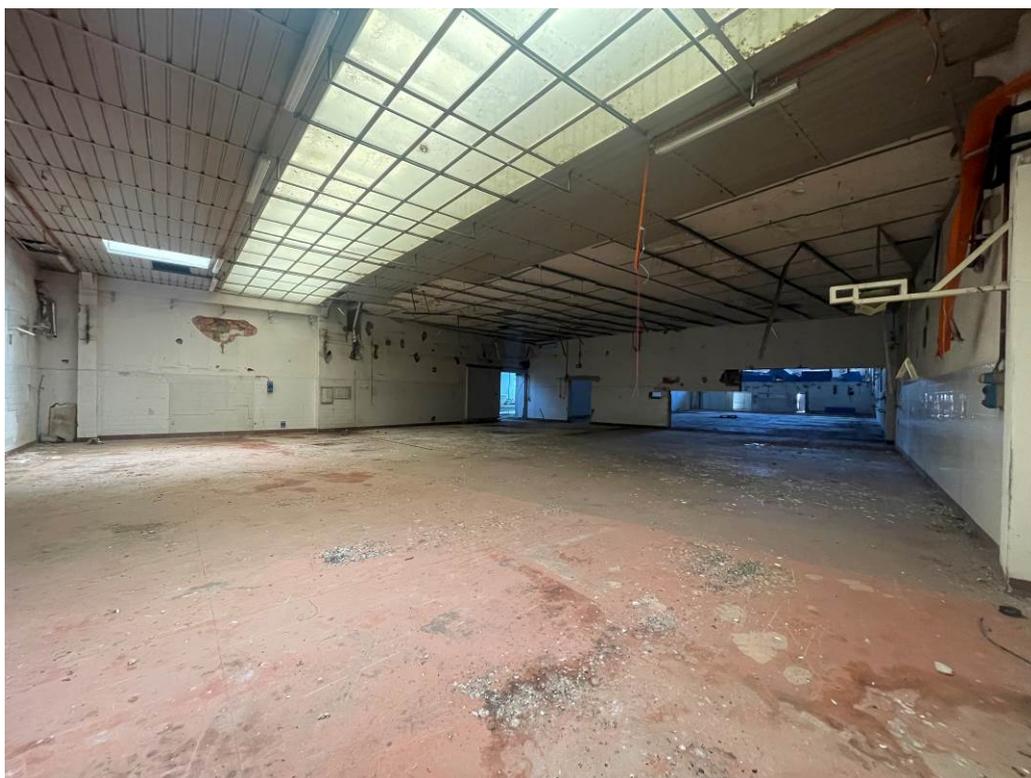
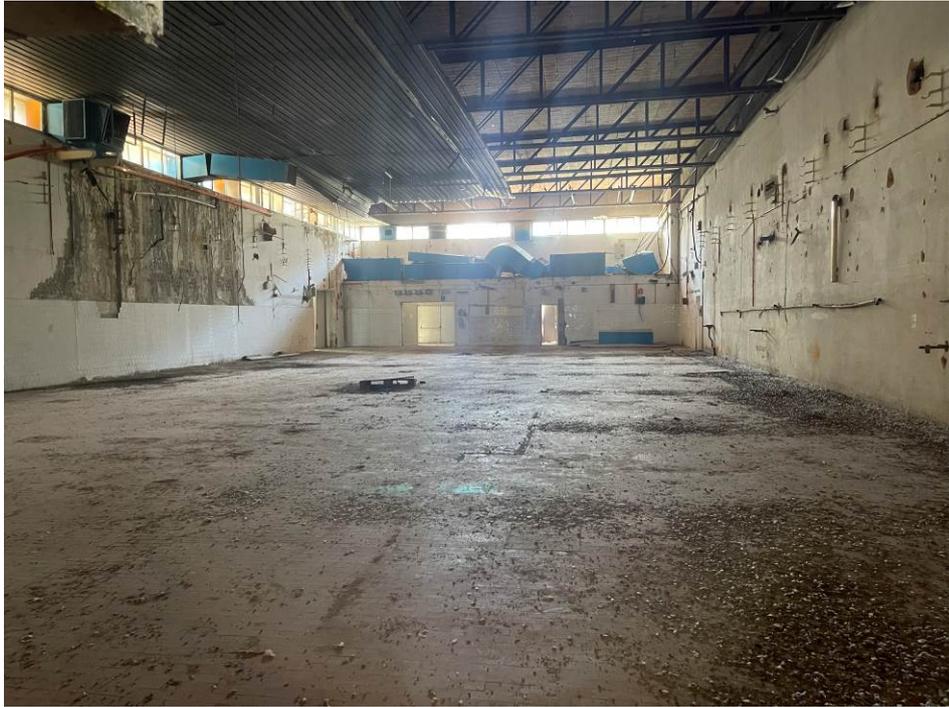
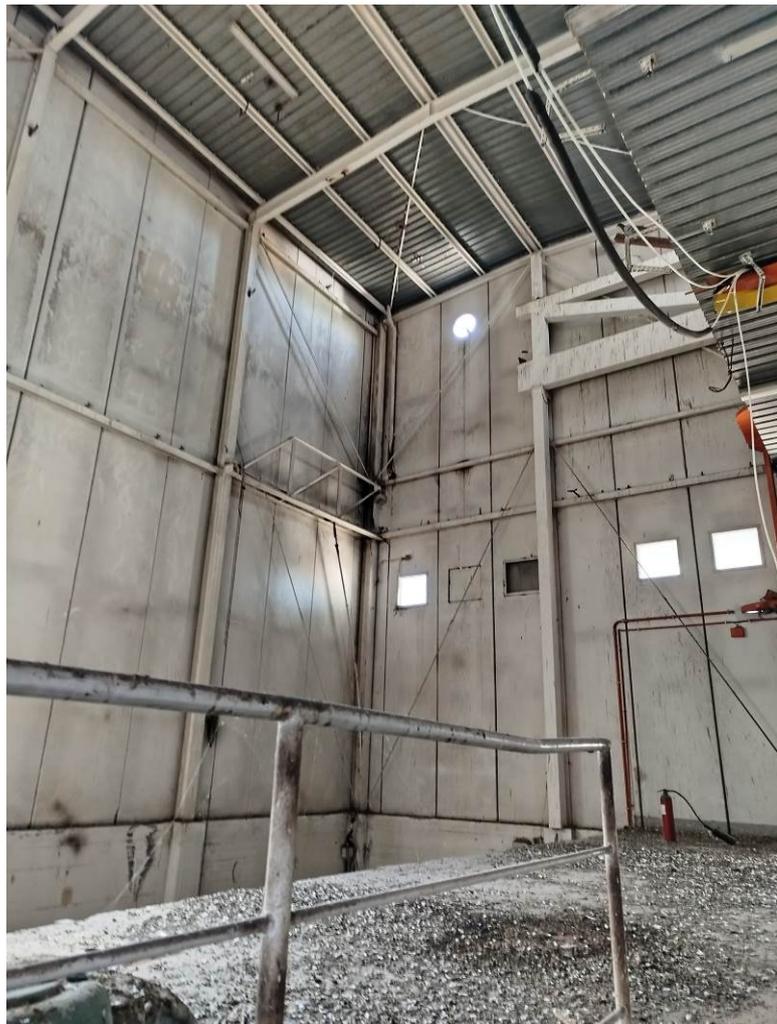
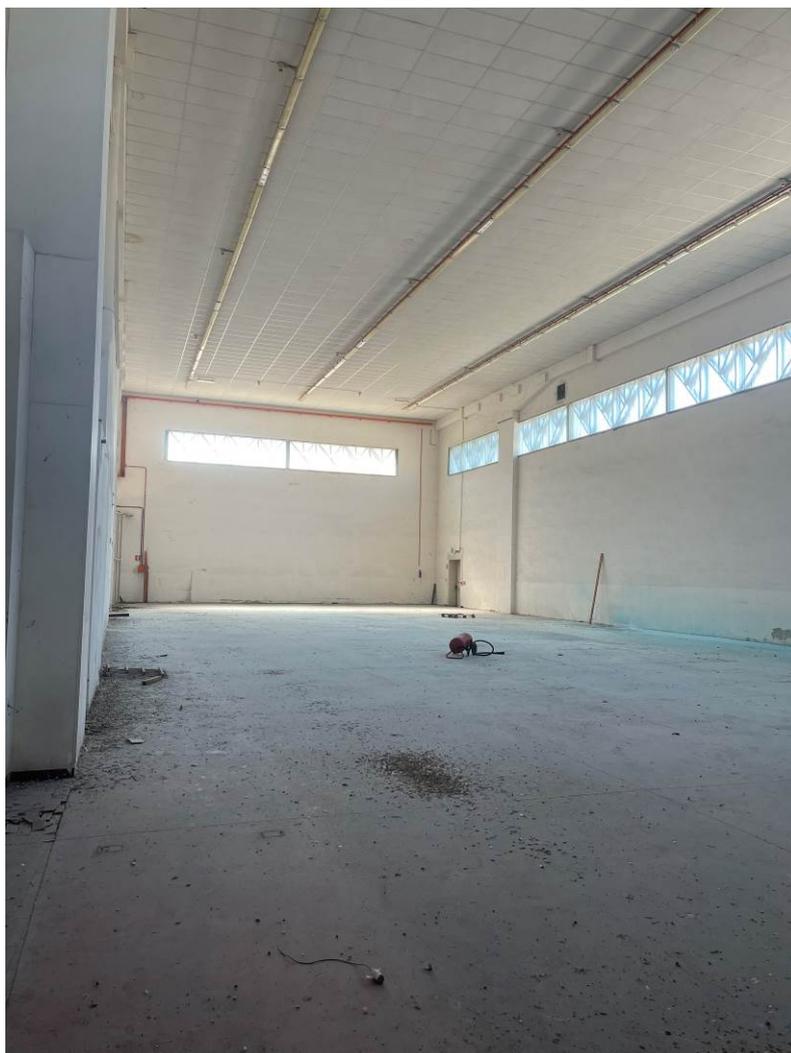
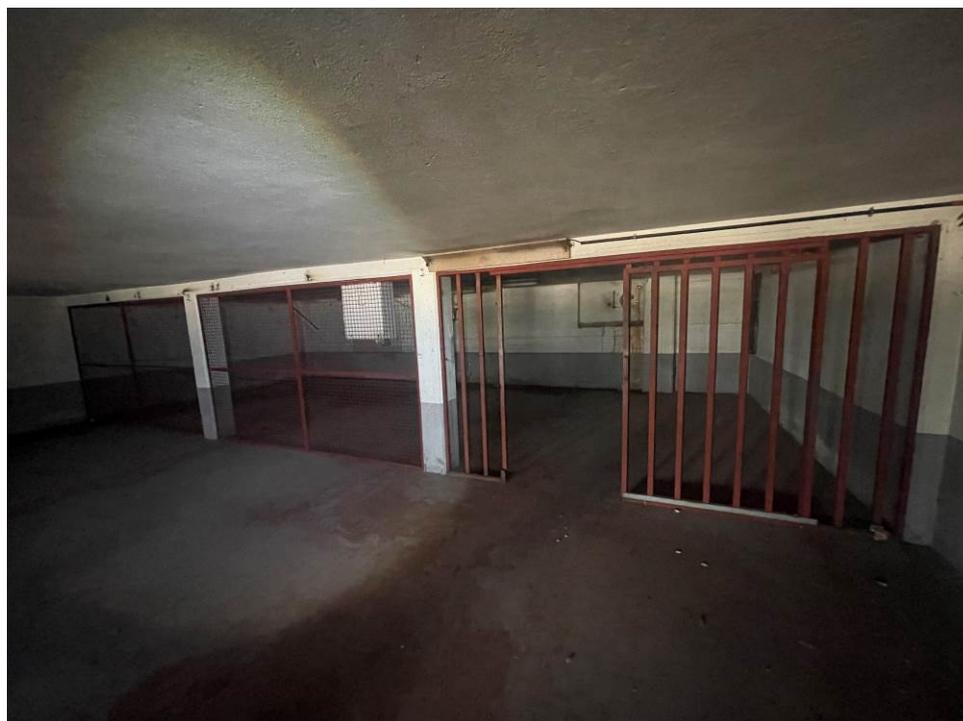
Fotografie

L'immobile in esame presenta varie tecnologie costruttive, altezze e finiture diverse, ma tutte riconducibili ad architettura industriale sovrapposta nel tempo con prevalenza di elementi in cemento armato prefabbricato; pavimenti in battuto di cemento e in parte con piastrelle di gres.

Il complessivo stato conservativo risulta discreto anche se si evidenzia la necessità di interventi manutentivi conseguenti al lungo stato di abbandono, in particolare alla copertura che in diversi punti evidenzia fenomeni di infiltrazioni di acqua meteorica.
