TRIBUNALE ORDINARIO - TORINO

88/2024

CONSULENZA ESTIMATIVA GIUDIZIARIA INTEGRATIVA

A **appartamento** a TORINO VIA PORDENONE (già via Boston 67/16) 16, quartiere SANTA RITA /mirafiori nord, della superficie commerciale di **43,30** mq per la quota di:

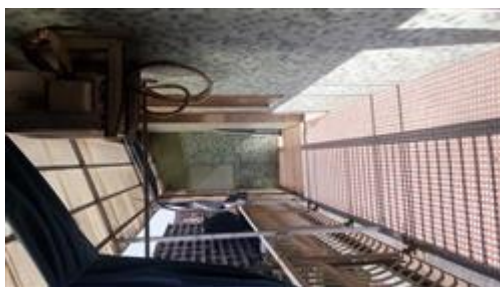
Sono state rilevate le seguenti difformità: L'appartamento rispetto al progetto allegato alla richiesta di permesso anno 1958 presenta alcune difformità tra cui l'assenza dell'anti bagno indicato nel progetto stesso. Da segnalare inoltre che sul balcone lato strada sono presenti una pensilina con struttura metallica e policarbonato e pareti frangivento. Infine risulta il perimetro dell'appartamento lievemente diverso rispetto a quanto indicato nel progetto per la richiesta del permesso. Per la eventuale regolarizzazione, si rinvia comunque a quanto esposto in ordine alla regolarità dell'appartamento e delle relative domande di condono edilizio ex legge 47/85 non ancora definite. (normativa di riferimento: DPR 380/2001 - L.R. 56/77)

PENSILINA BALCONE LATO STRADA

Le difformità sono regolarizzabili mediante: Ricostruzione disimpegno per formazione antibagno qualora non oggetto di condono edilizio da definire - completamento condono parti condominiali/sanatoria o rimozione pensilina e frangivento

- regolarizzazione /rimozione pensilina e frangivento - IMPORTO CONGLOBATO CON PUNTO SOPRA

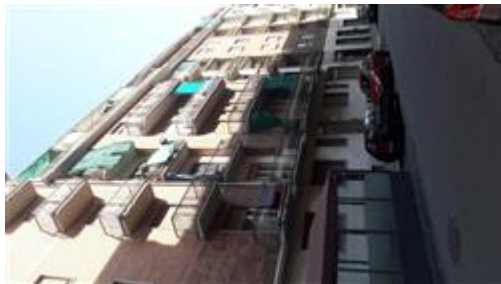
lavori di manutenzione per ripristino intonaco e tinteggiatura.

FACCIATA CONDOMINIALE VIA PORDENONE

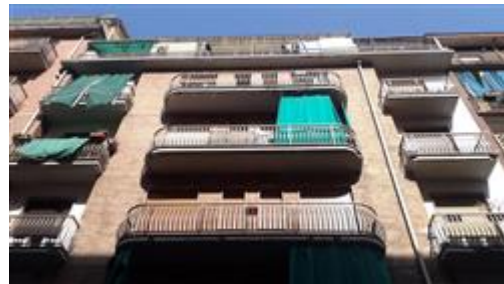
FACCIATA CONDOMINIALE VIA PORDENONE

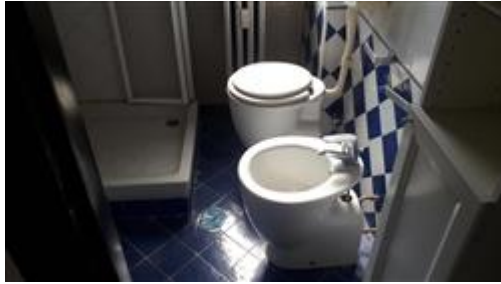
La pavimentazione dei vani principali e locale bagno è in piastrelle in ceramica. Le pareti del bagno sono rivestite in piastrelle in ceramica sino ad altezza cm 200 circa ; la zona cottura presenta parete attrezzata piastrellata in ceramica. I serramenti esterni sono in legno con vetro semplice risalenti all'epoca di costruzione dotati di

BAGNO

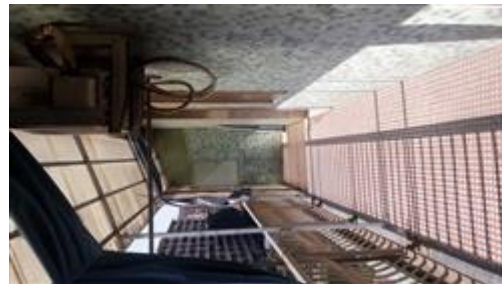
BALCONE LATO STRDA CON PENSILINA E FRANGIVENTO

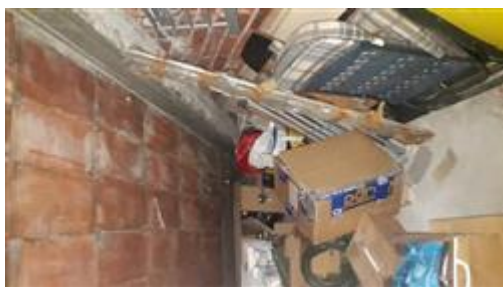
sottotetto non abitabile, composto da DUE VANI USO SOFFITTA. Trattasi di due locali uso soffitta posti al piano sottotetto. Le pareti e il solaio (tetto) sono al grezzo, il pavimento è in cemento e le porte sono in legno .

SOFFITTA N. 14

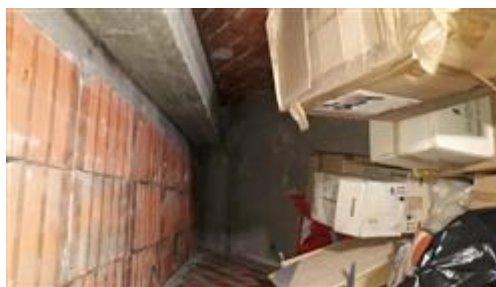
SOFFITTA N. 16

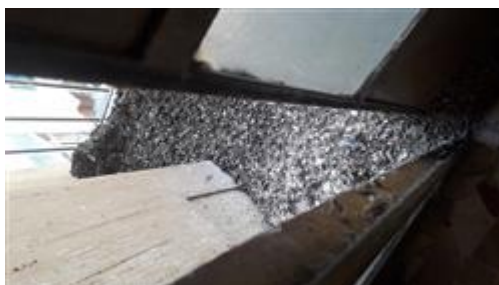
avvolgibili in plastica e, complessivamente, in scadente stato di manutenzione. Al balconcino lato corte non è stato possibile accedere in quanto la porta è bloccata dalla presenza di grande quantità di guano.

PORTA BALCONE LATO CORTE TRA QUARTO E QUINTO PIANO
