TRIBUNALE DI TORINO

PROCEDIMENTO DI ESECUZIONE IMMOBILIARE

n° 28/2024 R.G.E.

CONSULENZA TECNICA D'UFFICIO

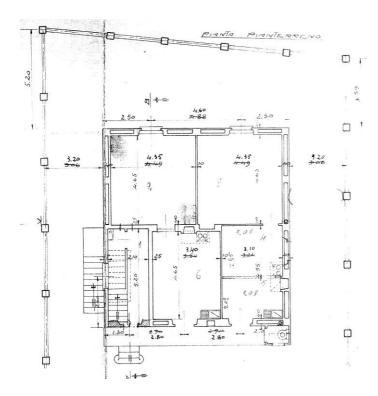
Estratto Permesso Edilizio nr. 66/1931

- 1) nell'originario P.E. nr. 66/1931 parte dell'alloggio pignorato era destinato ad atrio e vano scala comune;
- 2) l'immobile pignorato deriva dal frazionamento e fusione delle tre unità immobiliari del piano;

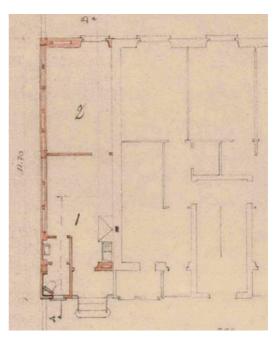
Estratto Permesso Edilizio nr. 307/1953

- Permesso edilizio nr. 66 del 30.01.1931 per "costruzione casetta"
- Permesso edilizio nr. 307 del 21.03.1953 in ampliamento per "costruzione basso fabbricato uso abitazione" e successiva licenza di abitazione nr. 742 del 07.12.1953 dei vani ricavati da detto ampliamento;

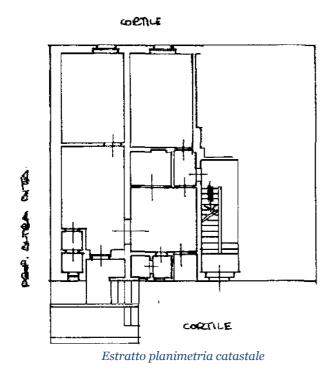
Planimetria 'INDICATIVA'

L'unità immobiliare pignorata, così come anche quella complementare del piano, presenta rispetto allo stato assentito aumenti di superficie e di cubatura per chiusura e trasformazione dei balconi in superficie abitativa (non più accessoria).

3) la rimozione dei serramenti esterni, la chiusura dei balconi con finestre poggianti su manufatti prefabbricati di parapetto e la trasformazione in superficie accessoria (balcone) degli originari gradini esterni.

+ CHIUSURA E TRASFORMAZIONE ABUSIVA IN SUPERFICIE ABITATIVA

Definita l'istanza di sanatoria condominiale l'aggiudicatario, previo accurato rilievo ad opera di proprio Tecnico individuante anche eventuali ulteriori irregolarità, previa acquisizione del nulla-osta condominiale nonché dell'esecuzione di opere progettuali, murarie, impiantistiche, amministrative, di collaudo, ecc., necessarie per conformare il bene pignorato alle prescrizioni di legge, dovrà presentare a propria cura e spese istanza di sanatoria ex artt. 36 o 37 del vigente DPR 380/01 che, oltre alla diversa distribuzione degli spazi interni e alla realizzazione di bagno privo di adeguato antilocale, potrà sanare abusi per difformità le più rilevanti delle quali risultano:

Nel caso di esito positivo dell'istruttoria l'importo della sanzione ammonterebbe, <u>indicativamente</u>
<u>e con tutte le riserve del caso</u>, in circa € 5.000 (esclusi gli onorari del Professionista abilitato ed i
costi delle eventuali opere progettuali/edilizie/impiantistiche/di collaudo, ecc.).
