**Tribunale di Parma**  
**Esecuzioni Immobiliari**

**R.G. 82/2024**

**Perizia dell'Esperto Stimatore**

9.1) L'unità oggetto di esecuzione immobiliare è ubicata al terzo piano, angolo Sud-Ovest nel “Condominio Guendalina” con accesso da Via Marzabotto n. c. 1 ad Est e da Via Carso ad Ovest, a Sud del centro del paese di Salsomaggiore Terme.

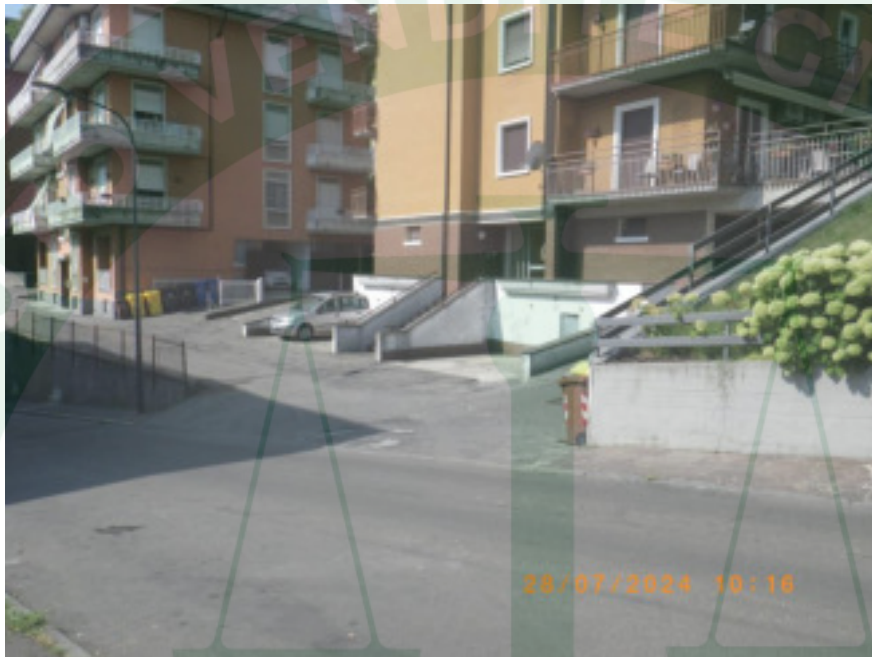
Ingresso condominiale con posti auto – Via Marzabotto

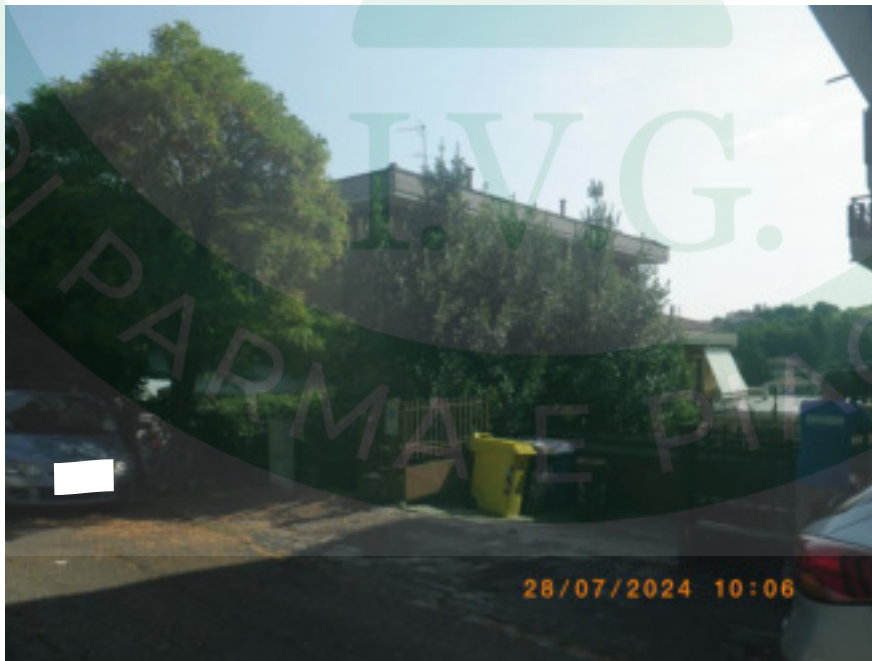
Facciata Ovest con ingresso pedonale – Via Carso

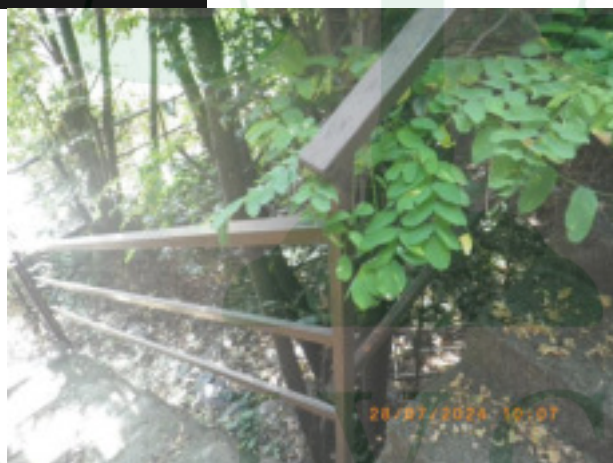
9.4) Uso esclusivo di una piccola area scoperta angolo Sud-Ovest, con accesso da Via Carso attraverso una scala esterna (vedasi allegato "g" Stralcio planimetrie atto di provenienza Notaio [REDACTED])

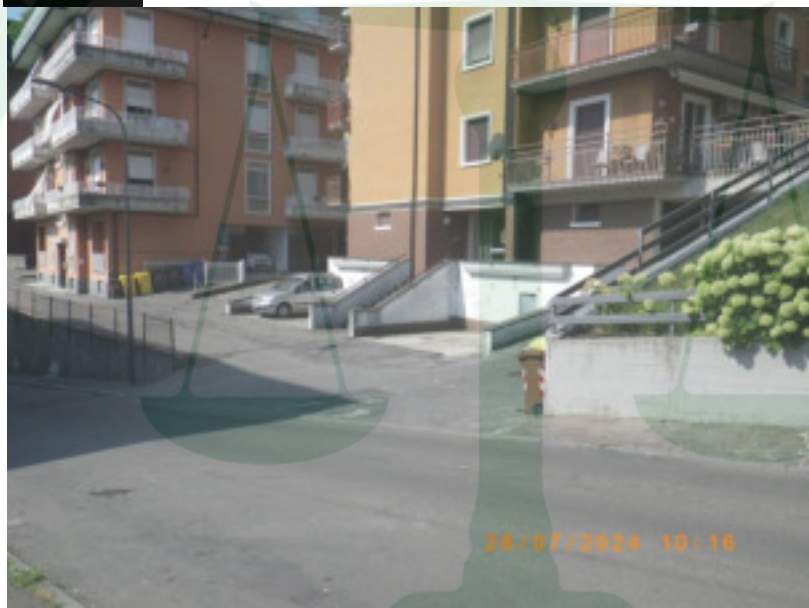
9.5) Uso esclusivo di una porzione di area cortilizia comune, angolo Nord- Est, adibito a posto auto (vedasi allegato “g” Stralcio planimetrie atto di provenienza Notaio [redacted])

Vista da Via Marzabotto

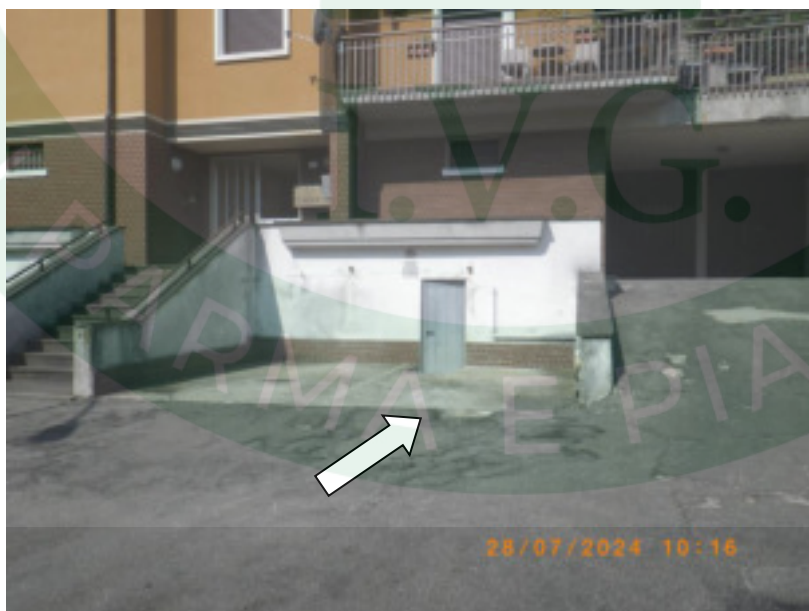
Posto auto

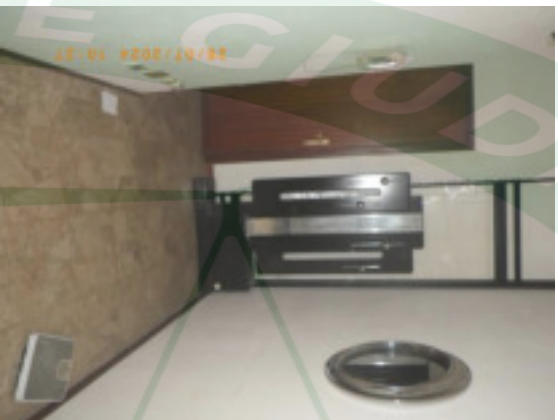
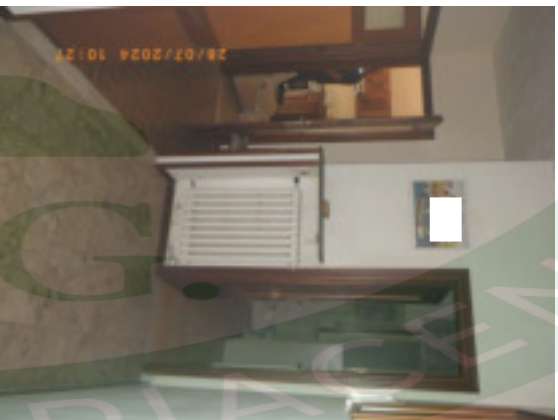
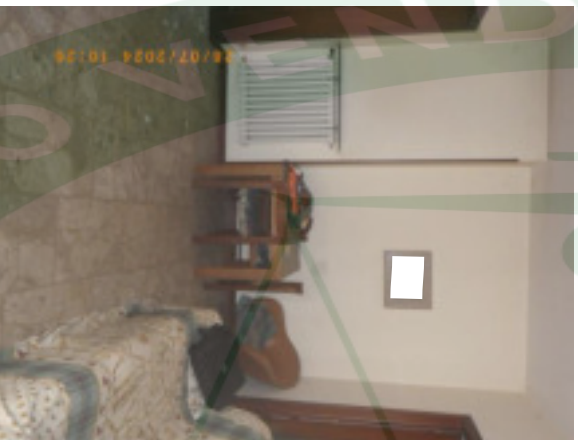
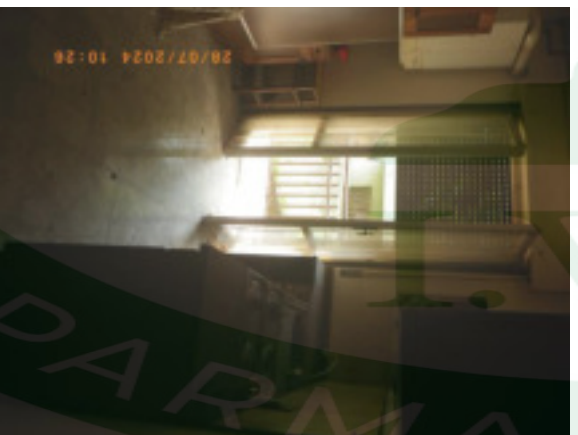
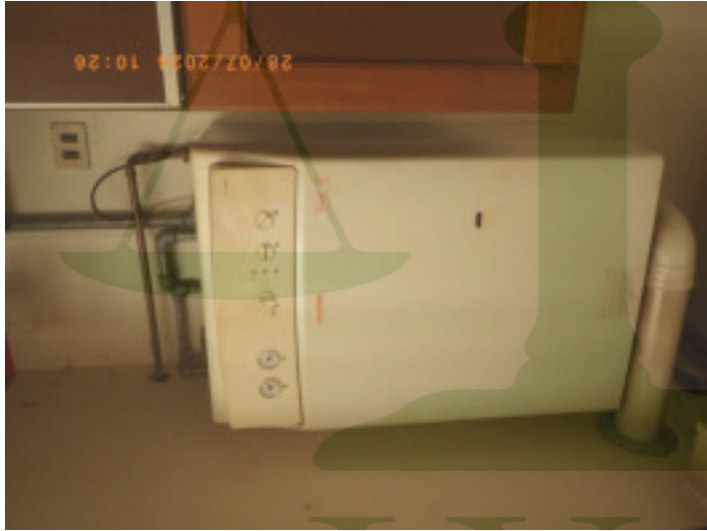
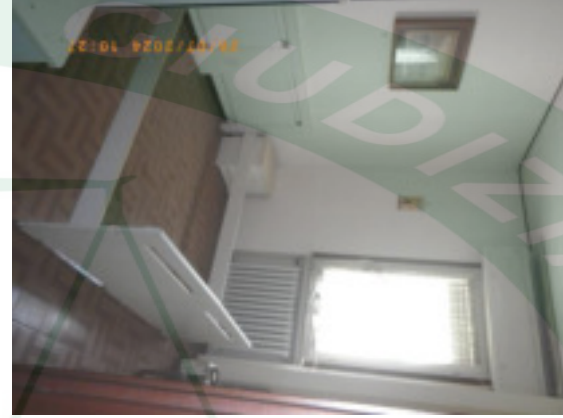
**PARTE EST – APPARTAMENTO**

I pavimenti sono in ceramica con piastrelle di varie dimensioni, le pareti sono intonacate e tinteggiate, i rivestimenti nel bagno sono in piastrelle di ceramica, telai delle finestre in legno ed avvolgibili in pvc, porte interne in legno e vetro, porta d'ingresso blindata.

Nel bagno: water, bidet, lavabo, vasca.

Impianto di riscaldamento autonomo a gas con caldaia soggiorno con produzione di acqua calda, radiatori in ghisa.

L'unità immobiliare è in buono stato per la parte ad Est, in pessimo stato per la parte ad Ovest.

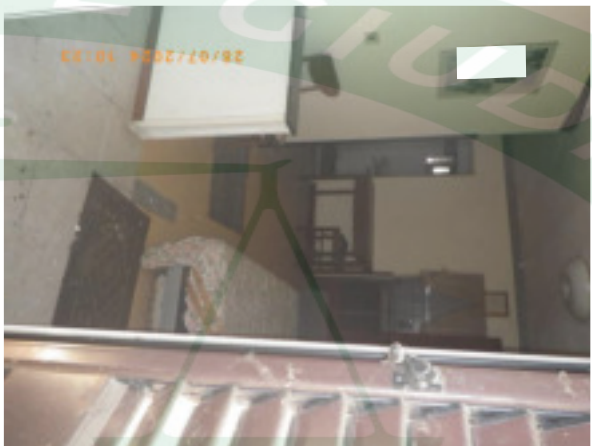
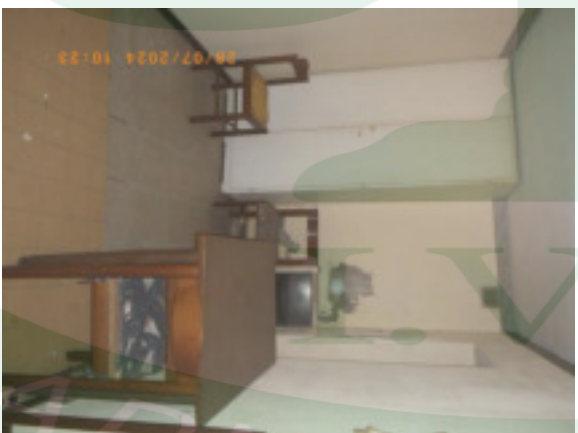
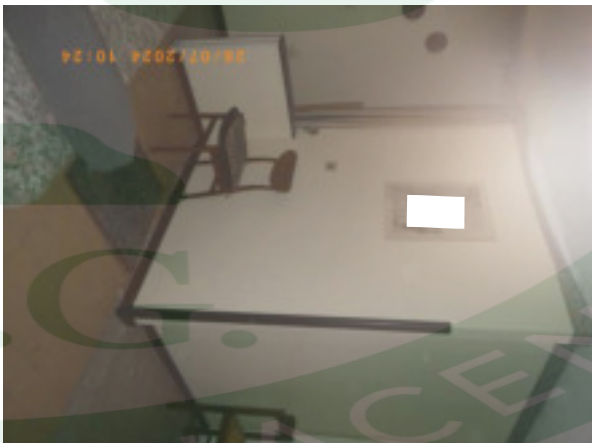
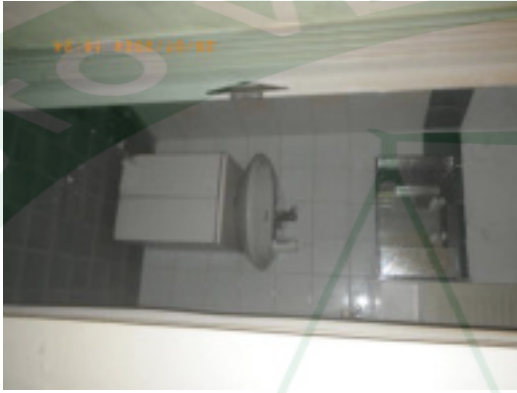
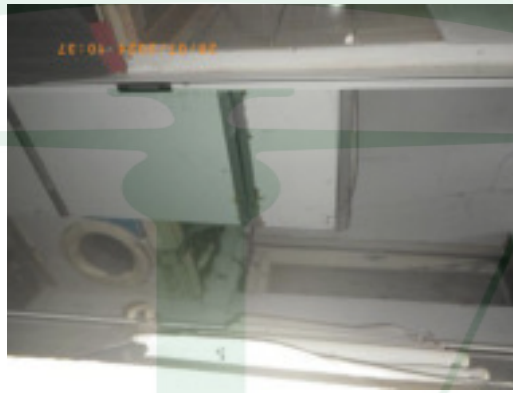
**PARTE OVEST - CANTINE**

- creazione di bagno nel vano ad Ovest con destinazione “lavanderia”
- creazione di cucinino nel vano con destinazione “cantina”

Parte ad Ovest: in pessime condizioni.

Competenze e spese del professionista incaricato che dovrà rilevare l'immobile, aggiornare il catasto, predisporre la certificazione energetica, verificare la possibilità di presentare una pratica in sanatoria e distinguere quanto sanabile e quanto eventualmente non sanabile e quindi da ripristinare con oneri relativi
