Fallimento ING. LAMURA IMMOBILIARE S.r.l.

RAPPORTO DI VALUTAZIONE

Residenza Parco Solari

Lotto n. 11

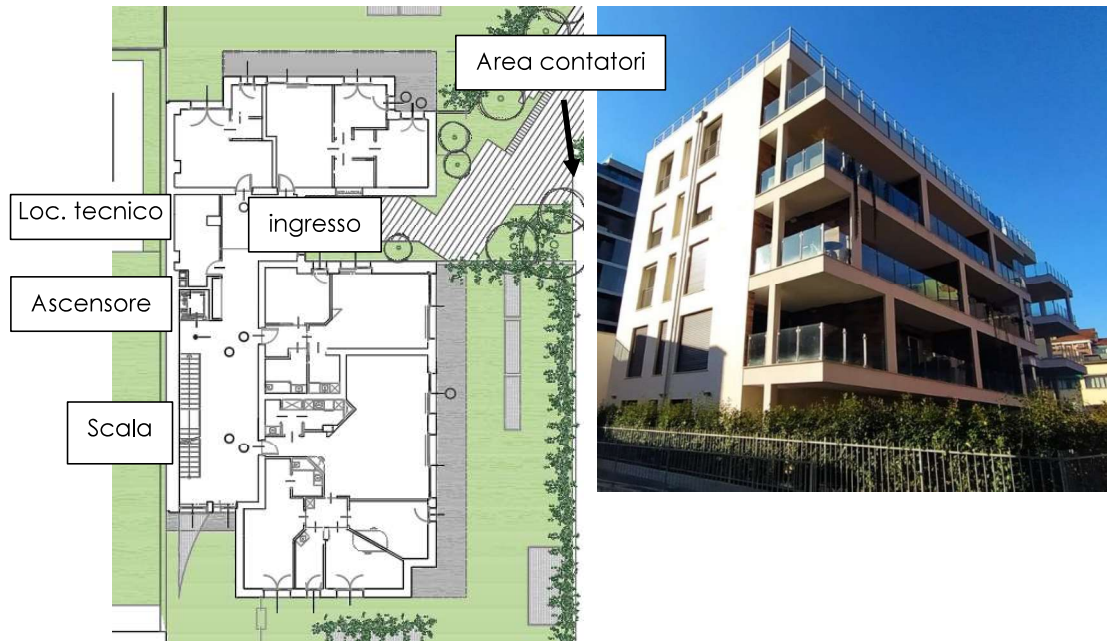
Il fabbricato è caratterizzato esternamente per la presenza di ampie logge e balconi di cui sono dotate tutte le abitazioni.

L'involucro esterno del fabbricato è rivestito in piastrelle di gres porcellanato di colore bianco, mentre le pareti delle logge e dei balconi sono rivestite con piastrelle di gres porcellanato effetto legno di tonalità scure.

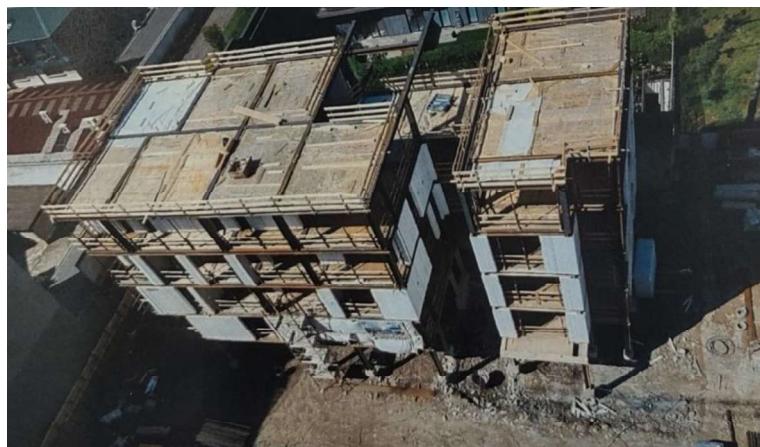
Fotografia del cantiere del 2017 - stralcio rel. fotografica alla domanda PdC del 2017

Manca il cancello carraio d'ingresso al parcheggio e la protezione dell'accesso dalla scala posta nell'area contatori.

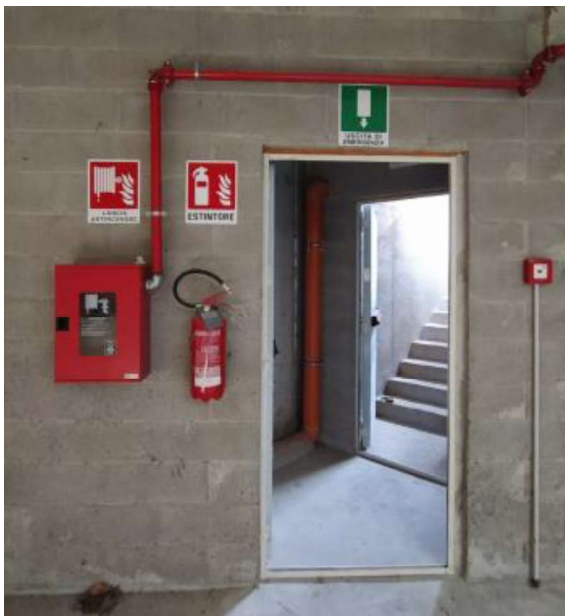
Porte taglia fuoco aperte

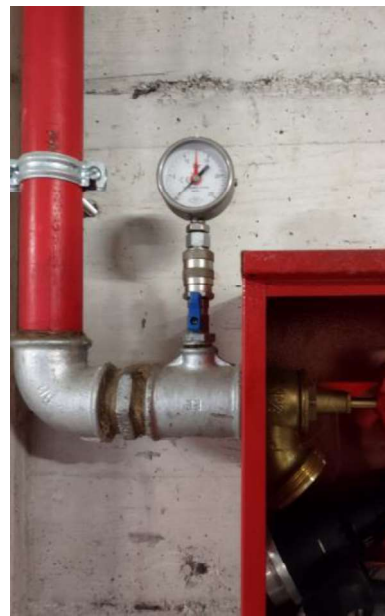
Impianto antincendio non in pressione

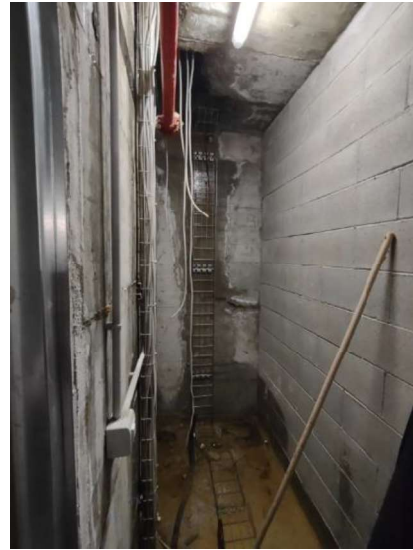
Locale tecnico piano primo interrato

Sul pavimento dei locali tecnici posti vicino alle scale è presente acqua che sembra provenire da una perdita dell'impianto realizzato al piano terra.

In alcune parti sono evidenti i segni di infiltrazioni di acqua dall'alto.

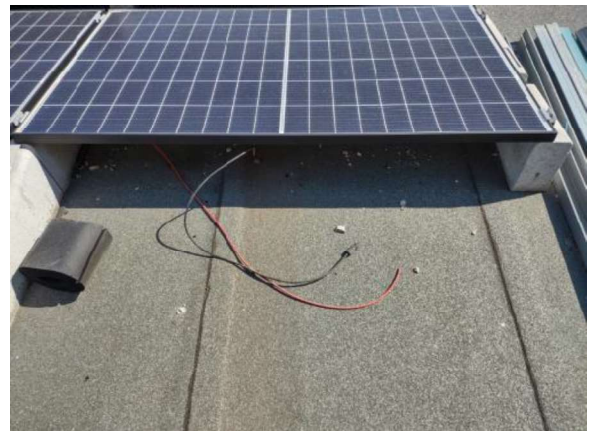
Impianto fotovoltaico

Pannelli non collegati

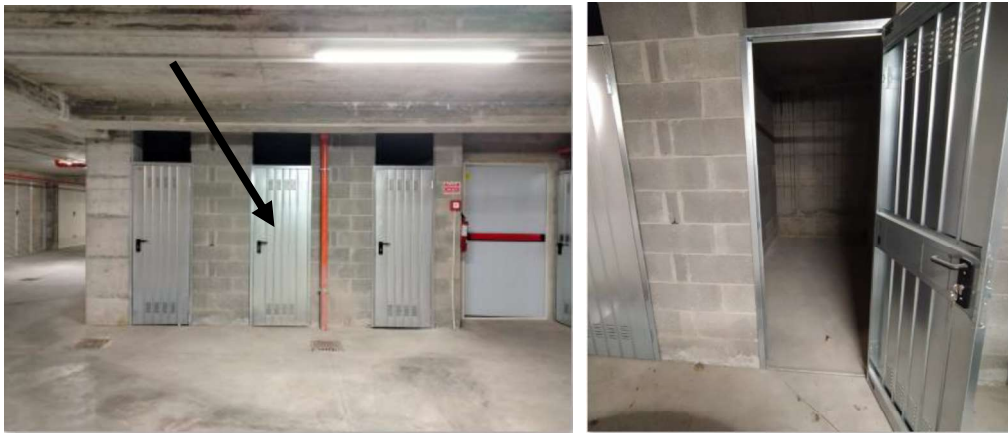
Locale ricovero biciclette/cantina Sub. 48 - piano secondo interrato

Le pareti sono state realizzate in blocchi di cemento, mentre il pavimento è in cemento liscio, è presente l'impianto di illuminazione e la porta è in lamiera di alluminio.

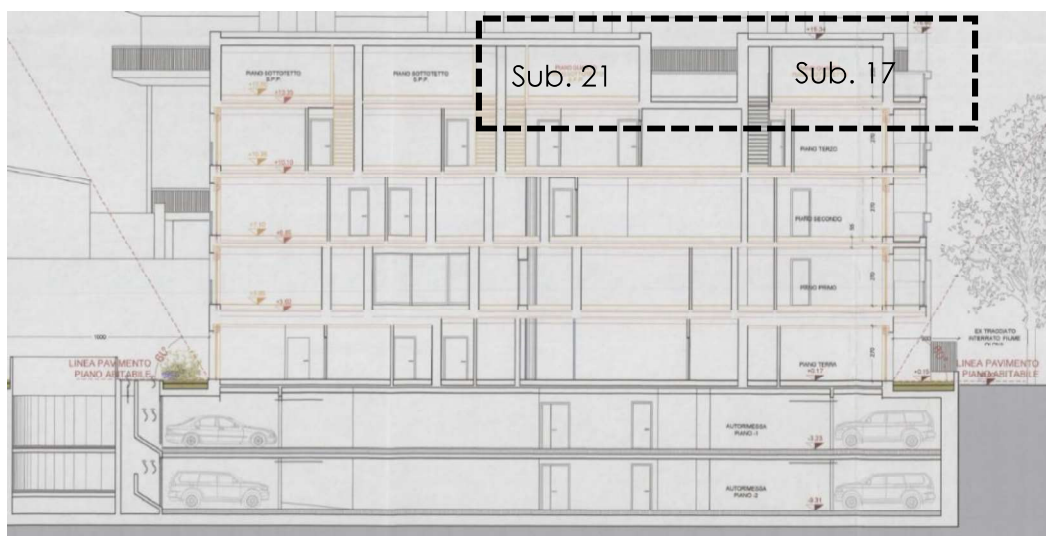
stralcio tavola SCIA alternativa a PdC

- Una distribuzione diversa dei solai del fabbricato facendo sì che l' altezza interna di una parte degli ambienti al quarto piano passi da 240 cm a 270 cm rendendo tali ambienti abitabili (porzione **del sub. 17** e sub. 21).

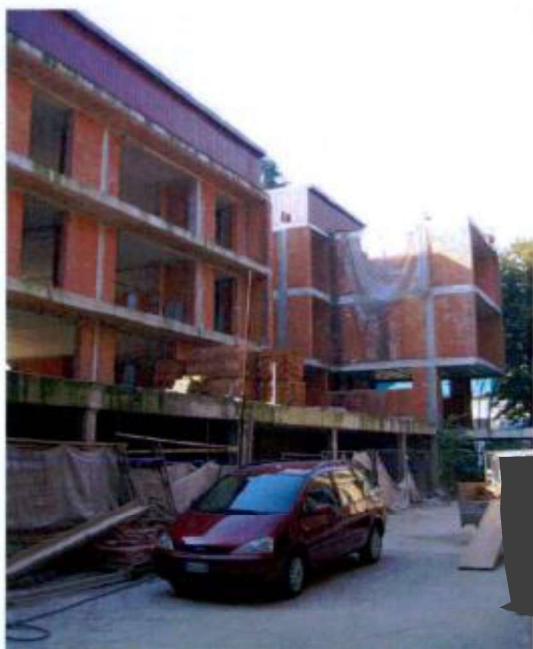
- Il 06/07/2017 la società Lamura Immobiliare srl presenta in Comune domanda di proroga per la fine lavori alla quale viene allegata una perizia statica del 12/10/2016 che riporta nelle sue conclusioni:  
*“l'edificio presenta gravi difetti strutturali localizzati principalmente nei nodi così come evidenziato nelle riprese fotografiche e dalle immagini delle simulazioni; detti difetti inficiano la sicurezza ad ogni livello di valutazione.*

La palazzina di quattro piani realizzata al grezzo verrà demolita nella sua parte fuori terra e i piani superiori verranno realizzati con una struttura a telaio in calcestruzzo armato e acciaio.

Palazzina al rustico
