TRIBUNALE ORDINARIO DI MACERATA

RG N. 272/2015/EI

PERIZIA

immobili siti al piano terra e piano primo e sottotetto di porzione di un fabbricato ubicato a Montecassiano in località Sant'Anna n.2

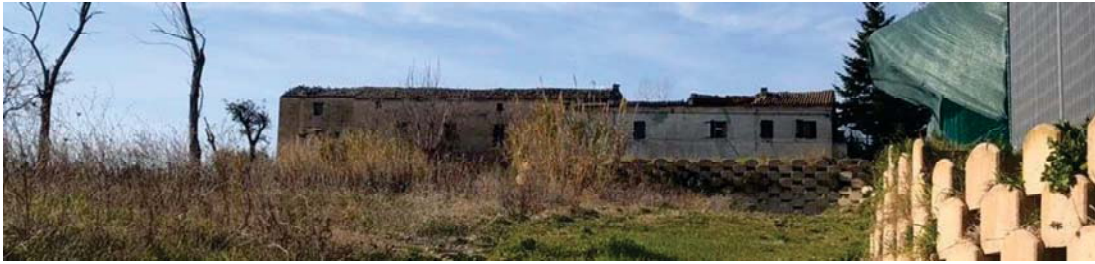
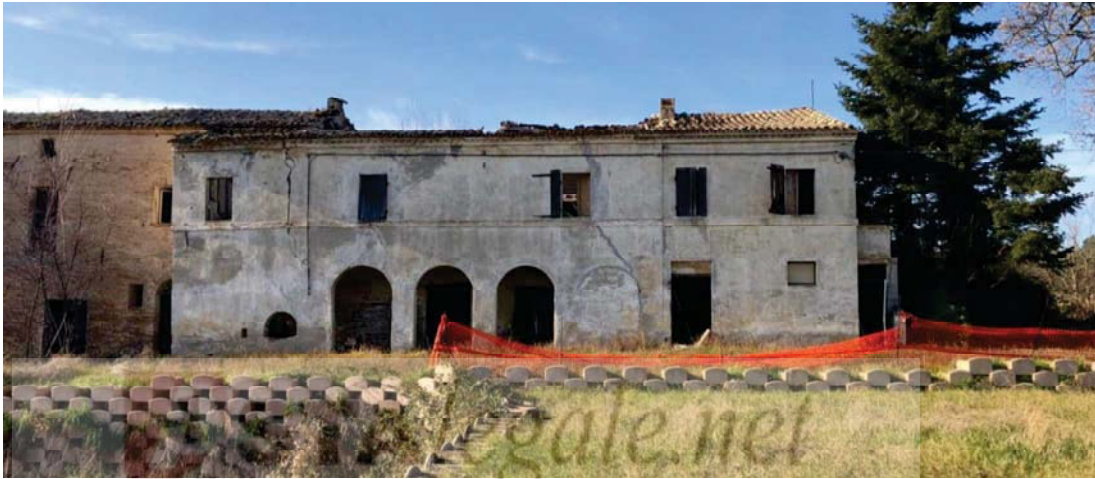
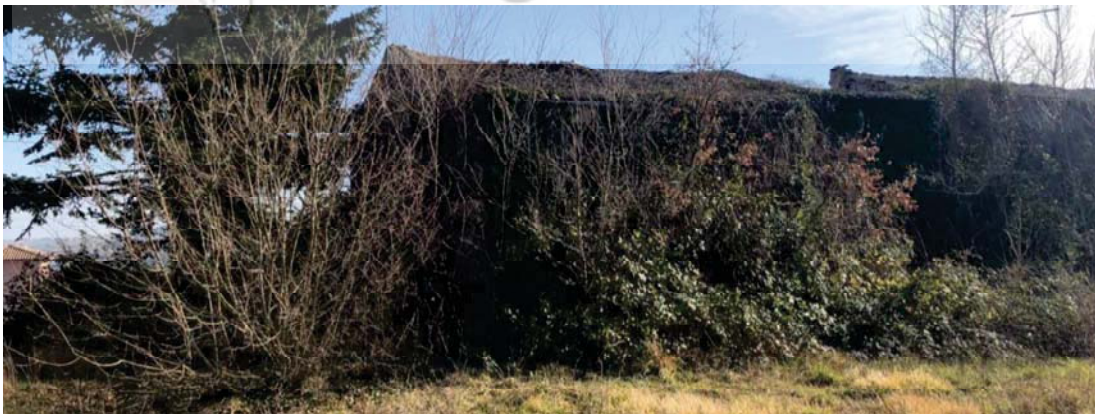
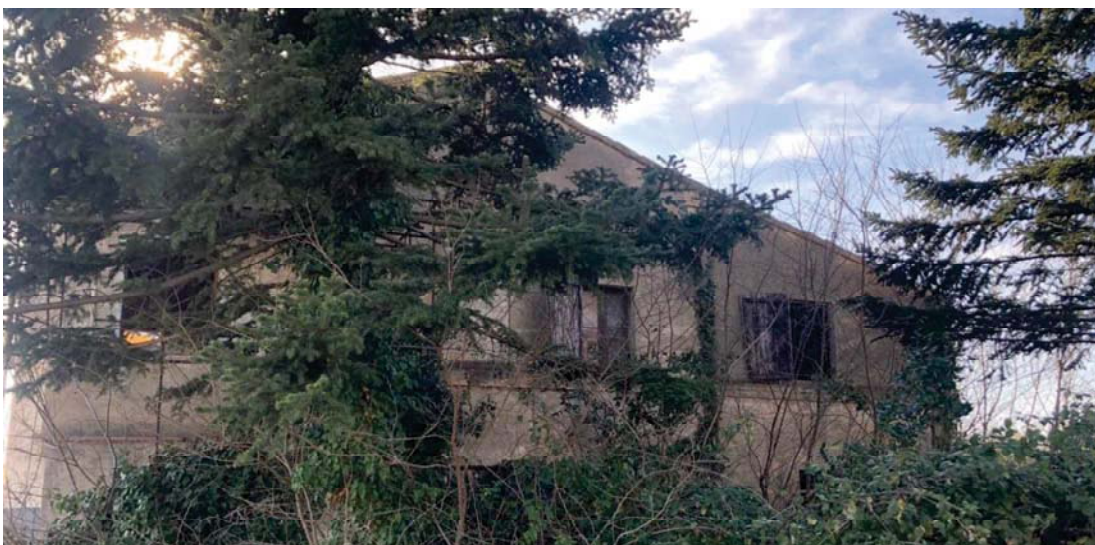
FABBRICATO DOVE SONO UBICATI I BENI OGGETTO DI PERIZIA

Il fabbricato colonico è caratterizzato da struttura verticale in muratura di laterizio con solai in legno, copertura a due falde con manto in coppi. I paramenti esterni sono in parte intonacati e in parte in mattoni facciavista.

Esso si presenta in pessimo stato conservativo. Gli infissi sono per la maggior parte rotti o mancanti e le strutture dei solai di piano e copertura sono crollate.

Il fabbricato non è accessibile.

La porzione di fabbricato oggetto di perizia è definita dalla finitura della facciata esterna che si presenta intonacata rispetto al resto del fabbricato in mattoni facciavista che costituisce l'altra proprietà.

Per quanto riguarda gli interventi possibili, oltre il restauro e risanamento conservativo obbligati, si possono eseguire modifiche alle aperture, cambio destinazione e ampliamento con Legge Regionale "Piano Casa" se in vigore.

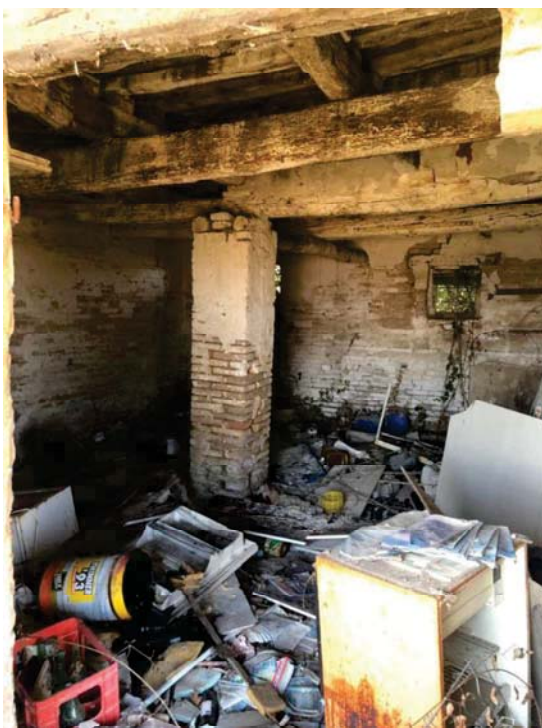
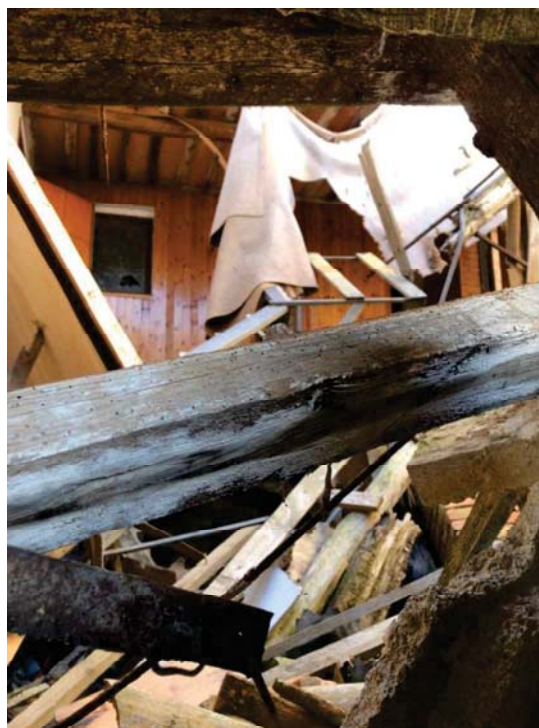
L'unità immobiliare, della superficie lorda di 180mq , è costituita da cinque locali deposito, oltre ad un piccolo ripostiglio sottoscala sul lato ovest (denominato "grotta" al ps1) e due locali ripostiglio ubicati nel sottoscala di accesso all'abitazione Sub 2 (oggetto di perizia). Sul fronte Sud presenta un portico di 20 mq lordi.

Il sub 17, presenta le seguenti caratteristiche costruttive: - struttura in muratura con solai in legno - paramenti esterni intonacati - infissi in legno

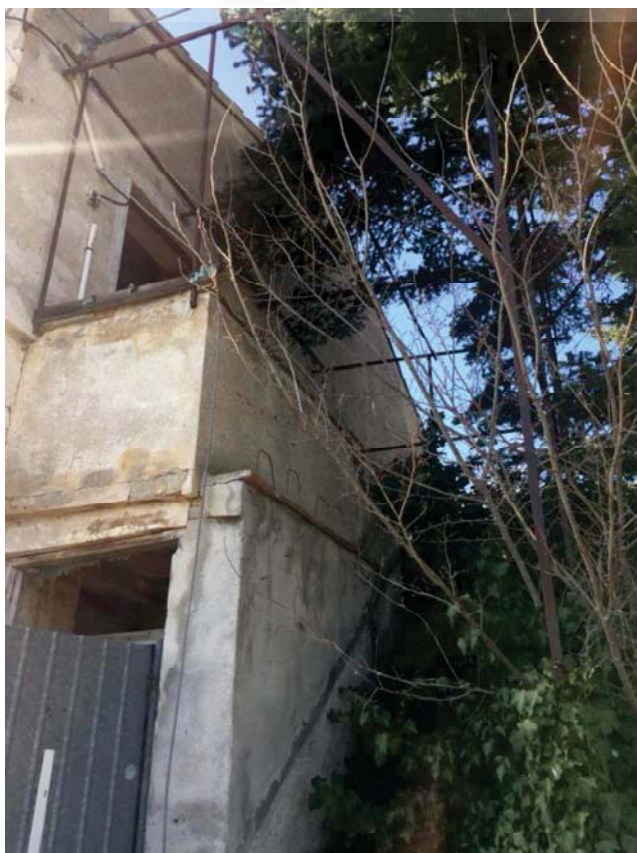
2) ABITAZIONE (F. 20- P.LLA 412 - sub 2) da sei stanze e due bagni. Dalla stanza posta al centro dell'abitazione si sale al piano secondo adibito a soffitta attraverso una scala interna.

- struttura in muratura con solai in legno, copertura a due falde con manto in coppi.
- paramenti esterni intonacati
- infissi in legno
