TRIBUNALE DI PALERMO
SEZIONE SESTA CIVILE
ESECUZIONI IMMOBILIARI
G. Es. Dott.ssa Valentina Imperiale

Procedura esecutiva n. 404/2021 R.G. Es.

RELAZIONE DI CONSULENZA TECNICA D'UFFICIO

LOTTO UNICO

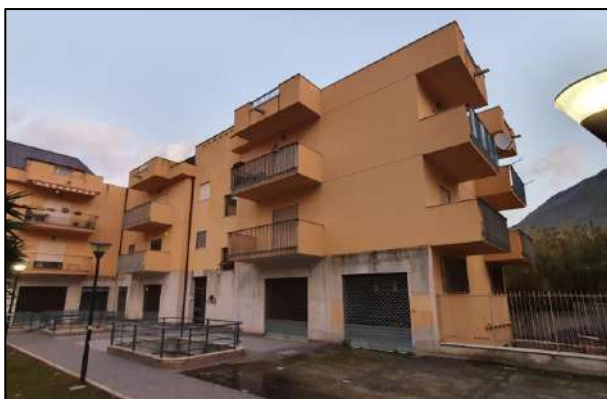
Foto 1– Prospetto principale del fabbricato

Prospetti trattati con intonaco tinteggiato ad eccezione del piano terra, ancora al grezzo; magazzini protetti da saracinesche metalliche a protezione dei magazzini a piano terra, infissi in alluminio verniciato, protetti da avvolgibili in p.v.c., ai piani superiori; balconi dotati di parapetto in muratura agli estremi, con ringhiera metallica verniciata di semplice disegno geometrico nella zona centrale.

Non si riscontrano, per quel che può dedursi da un esame visivo esterno, segni di carenze strutturali, lo stato di manutenzione e conservazione degli intonaci dei prospetti è **buono**, al piano terra gli intonaci sono ancora da rifinire.

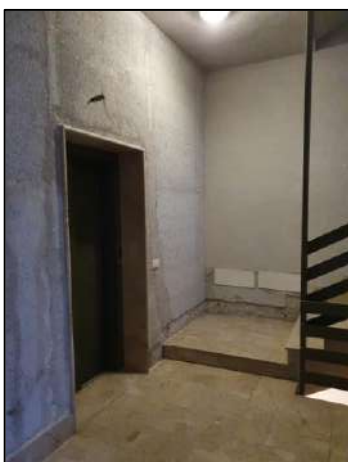
Foto 3 – Vano scala

La pavimentazione dell'androne è in lastre di marmo, le pareti sono intonacate al grezzo, manca la finitura; le rampe della scala sono rivestite in marmo, le pareti sono trattate con idropittura, il corrimano è in metallo verniciato. Il fabbricato dispone di ascensore (alla data del sopralluogo non funzionante) e non è presente il servizio di portierato.

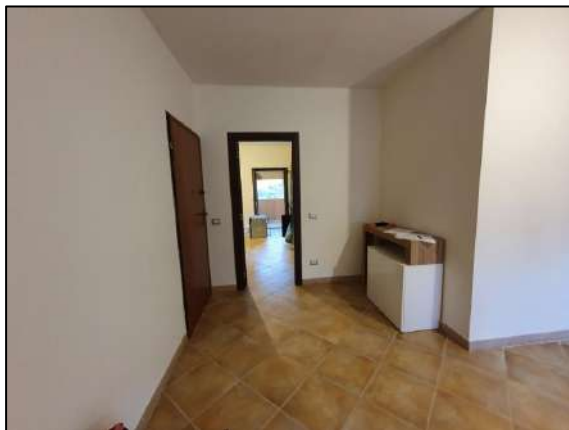
Foto 4 – area di ingresso-salone

- **Pavimenti:** tutti gli ambienti presentano pavimentazioni con piastrelle in gres porcellanato.
- **Rivestimenti interni:** il w.c. bagno ha le pareti rivestite da piastrelle in ceramica smaltata per un'altezza di circa m 1,60 mentre il wc doccia per l'intera altezza; il vano cucina è dotato di struttura in muratura rivestita con piastrelle di ceramica smaltata.

Le pareti degli altri ambienti sono trattate con idropittura di diverso colore (foto dalla n. 4 alla n. 16).
- **Servizi igienici:** provvisti di n. 4 pezzi sanitari (lavabo, bidet, vaso e vasca/doccia) di qualità commerciale, dotati di rubinetteria moderna.
- **Infissi interni:** in legno tamburato.
- **Infissi esterni:** in alluminio, protetti da serrande in p.v.c..
