TRIBUNALE DI NAPOLI  
14<sup>^</sup> SEZIONE Civile ( ex V Bis )  
Giudice Esecutore Dott.ssa Maria Rosaria Stanzone

**CONSULENZA TECNICA D'UFFICIO**  
**Giudizio N. 275/2010 R.G.E.**

Integrazione

Facendo seguito alle richieste inoltrate dalla custode, avv. Federica Cioffi, nella procedura di stima promossa dal Credito Emiliano S.p.A. contro i Sigg.ri [REDACTED] [REDACTED] avente per oggetto il cespite pignorato e costituito dall' immobile sito al piano terra ubicato in Via Duca degli Abruzzi n° 63, erroneamente riportato presso il N.C.E.U. con tale individuazione toponomastica ma al civico 43, ed a seguito della richiesta inoltrata dal G.E. dott.ssa Mariarosaria Stanzione del 17.09.2019 trasmessa via pec allo scrivente in data 18 .09.2019 che recita testualmente: *" ritenuto opportuno, prima di procedere al nuovo esperimento di vendita, che l'esperto che ha redatto la perizia proceda ad un nuovo accesso presso l'immobile per verificare le opere poste in essere abusivamente da terzi, quantificando la spesa necessaria per la riduzione in pristino... dispone che l'esperto provveda al deposito della relazione integrativa entro il 30.11.2019 "* Il sottoscritto esperto stimatore qui

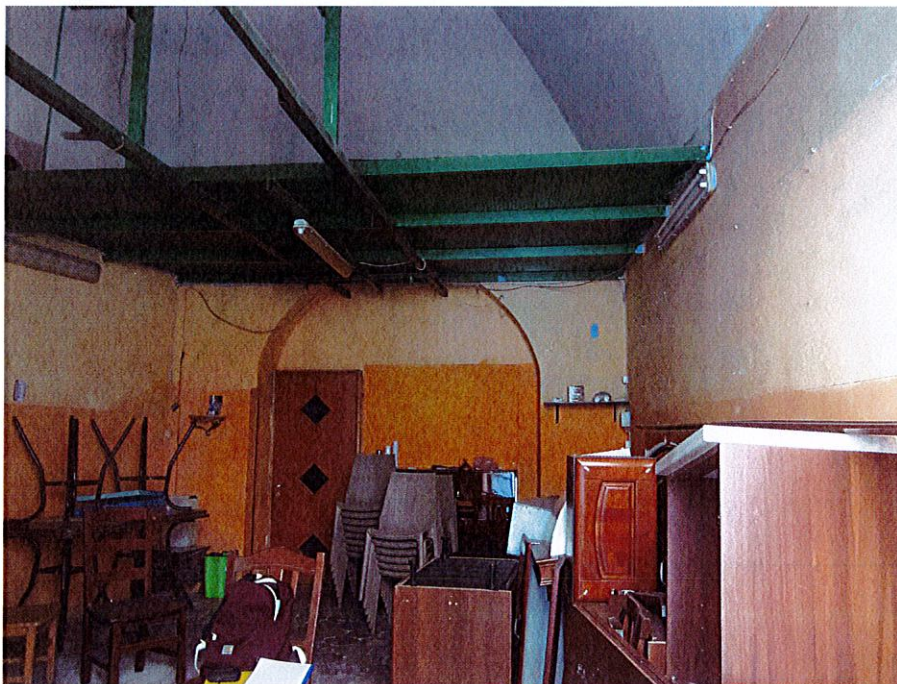
1 – vista dell'interno del vano prospiciente la strada; sulla parete di fondo la porta del bagno che è stata spostata ed alla destra di questa il pannello di compensato a chiusura del passaggio esistente.

Dall'approfondito esame dello stato dei luoghi lo scrivente, dopo aver discosto alcuni elementi di mobilio accatastati dinanzi alla parete di fondo del vano con accesso dal fronte strada, ha potuto constatare che non è stata realizzata alcuna opera abusiva e quello che si credeva fosse un tramezzo di muratura posto a divisione fra il vano con accesso da via Duca degli Abruzzi 63 e quello postico con accesso dal cortile è semplicemente un pannello di compensato di legno da mm. 4 posto a chiusura del varco di passaggio preesistente, quindi nessuna opera edile ma un semplice diaframma di pochi millimetri giustapposto alla parete esistente con alcuni chiodi. L'unica e sola modifica apportata è lo spostamento del varco di accesso al bagno che mentre prima avveniva in corrispondenza del tramezzo più lungo posto nel vano posteriore ( n.d.r.: come

si può pure constatare dalla planimetria aggiornata redatta dallo scrivente in data 28.10.2010 e/o dalla documentazione fotografica allegata alla CTU ), oggi invece appare ruotata di 90° e posta in corrispondenza del tramezzo più piccolo del WC al di sotto dell'arco in muratura che collega i due vani. Pertanto il sottoscritto, avendo preso coscienza che nulla di abusivo sia stato realizzato che abbia cambiato sostanzialmente lo stato dei luoghi documentato all'ottobre del 2010, ritiene sia inutile e macchinoso procedere al ripristino dell'apertura né alla variazione catastale, in quanto ciò porterebbe solo ed unicamente alla lievitazione dei costi della procedura ma all'atto pratico il beneficio sarebbe pari a zero, non modificando i presupposti già fissati.

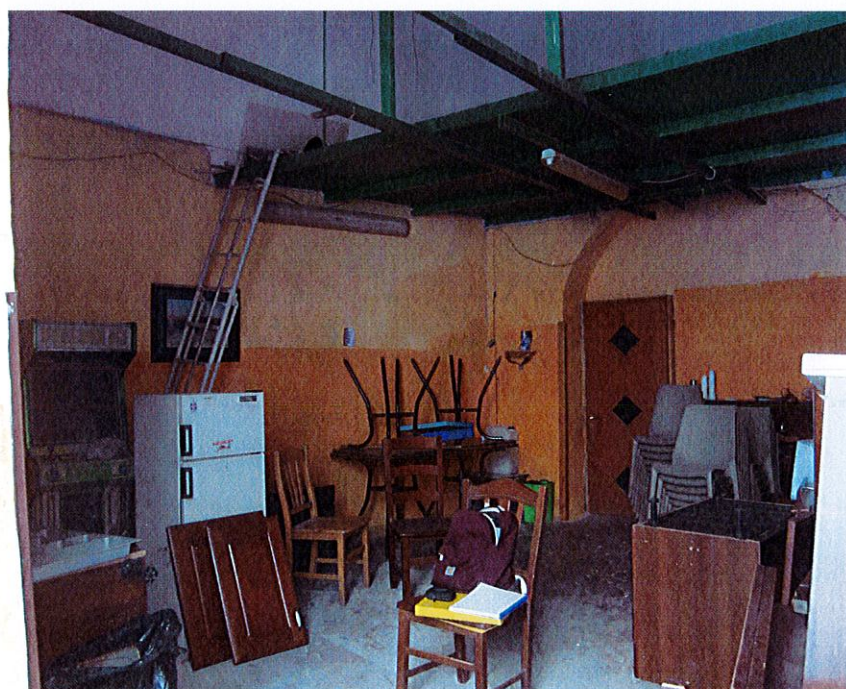
2 – vista della zona immediatamente prossima all'accesso dalla strada; si può notare che confrontando lo stato attuale con le foto che risalgono a circa dieci anni fa nulla è cambiato: la scala ed il soppalco allora esistenti sono gli stessi che notiamo al giorno d'oggi.

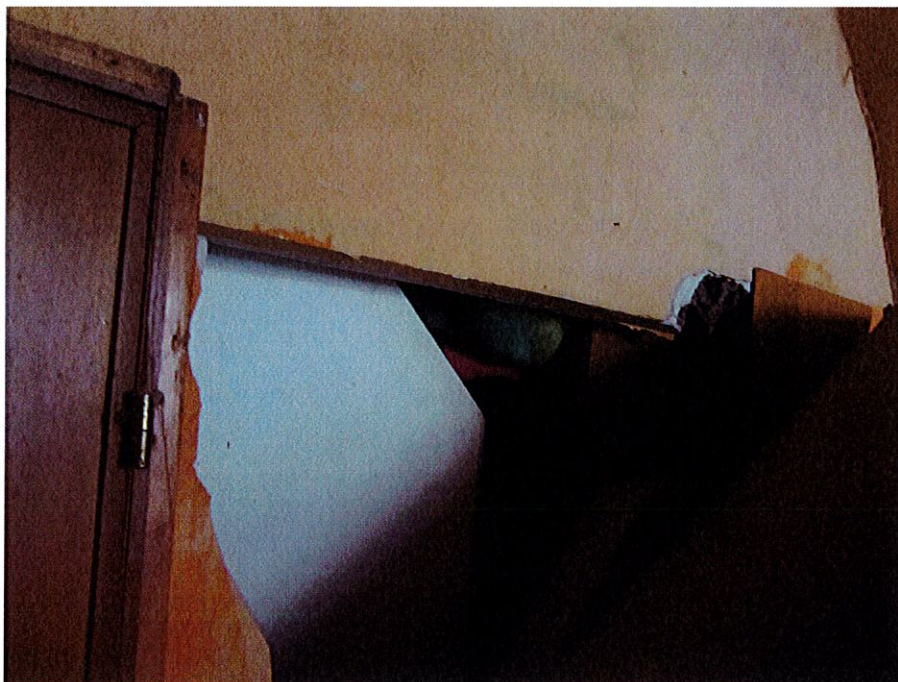
3 – particolare dello spigolo superiore del passaggio che è stato tompagnato con un pannello di compensato da mm. 4; la bussola che si intravede sulla sinistra è quella del varco modificato del bagno.

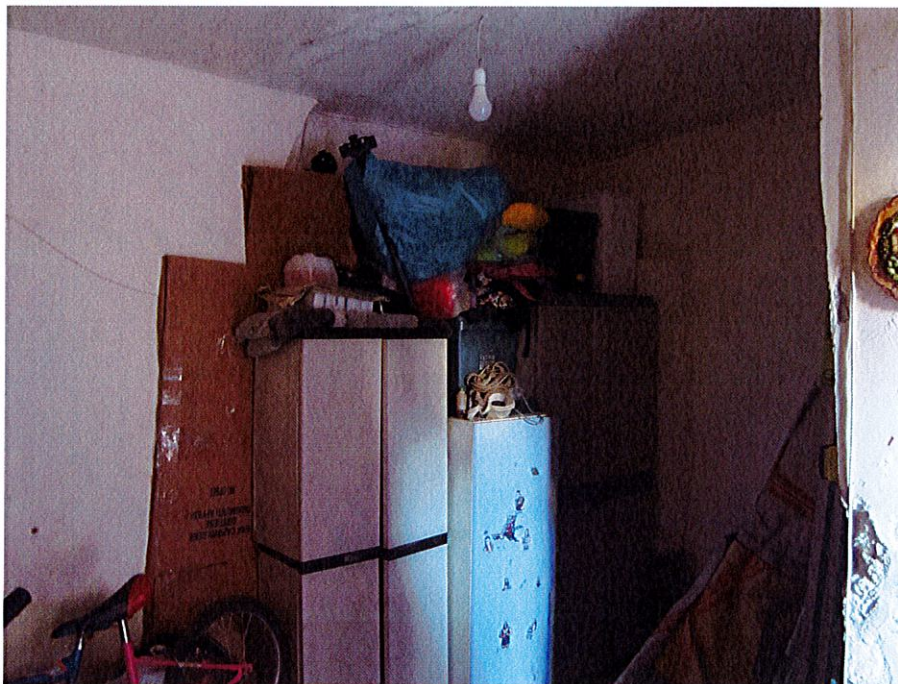
5 – particolare, dal vano con accesso dal cortile interno, delle masserizie appoggiate alla parete divisoria cui è stato giustapposto pannello di compensato.
