TRIBUNALE DI LODI

Fallimento n. 58/2019

IMPRESA CONTARDI S.r.l. in liquidazione.

**VALUTAZIONE BENI VIA FRANCESCO MOCHI, 27-29
CODOGNO (LO)**

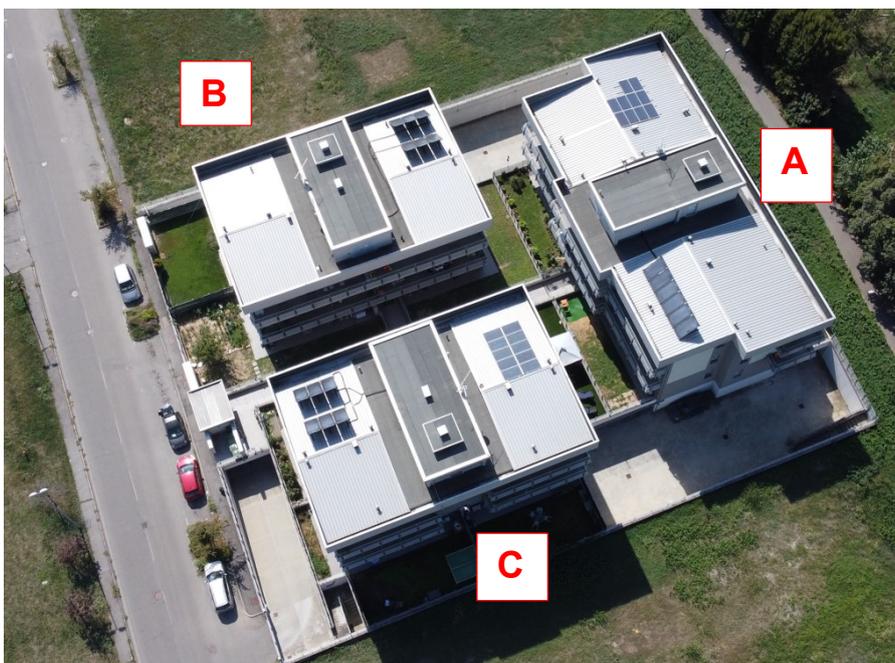
Per una precisa indicazione delle unità, le palazzine sono state denominate A, B, C come da fotografia.

La palazzina A è composta da 14 appartamenti, 14 box e 12 cantine, le palazzine B e C da 12 appartamenti e 13 box cadauna.

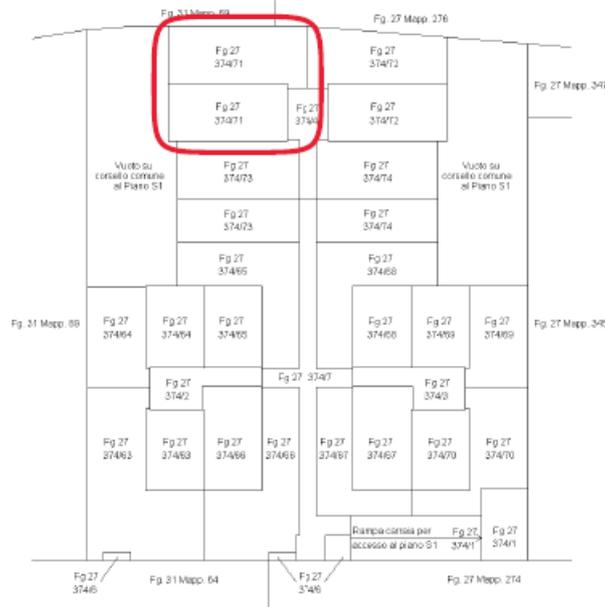
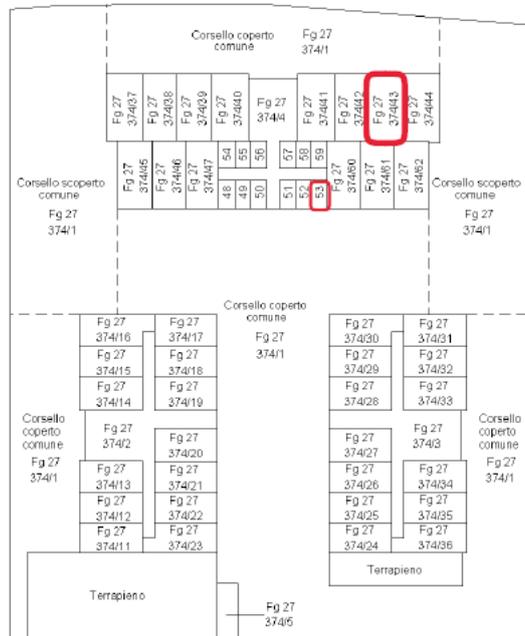
RAGGRUPPAMENTO n. 1

Appartamento numero 3 al piano terra della palazzina A costituito da soggiorno-cucina, disimpegno, due camere, un bagno, area esclusiva esterna.

Box singolo e cantina al piano seminterrato.

Si rilevano alcune difformità interne parete bagno, porta bagno e disimpegno.

Si rileva difformità nella larghezza della cantina, effettiva m 1,29 anziché m 1,41.

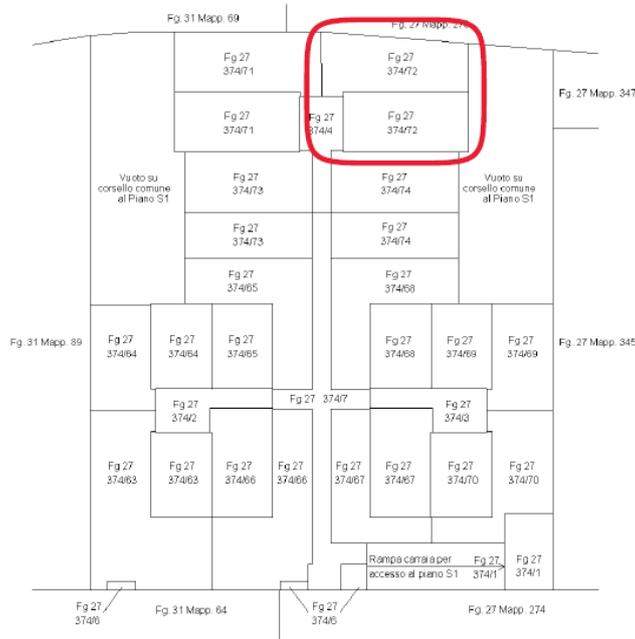
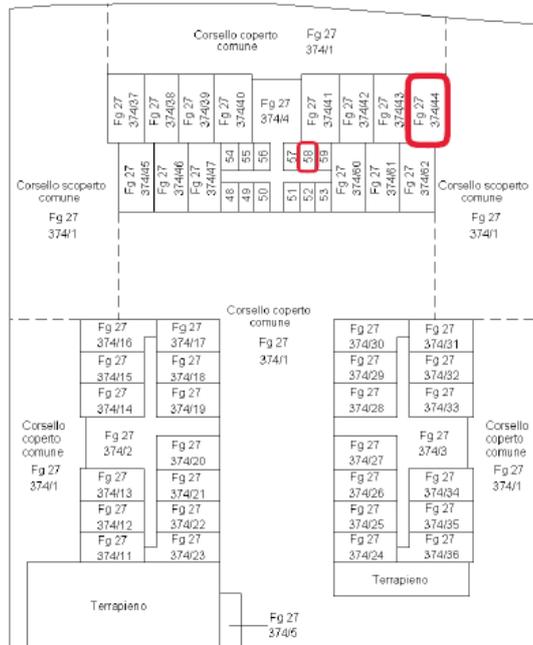
RAGGRUPPAMENTO n. 2

Appartamento numero 4 al piano terra della palazzina A costituito da soggiorno-cucina, disimpegno, due camere, un bagno, area esclusiva esterna.

Box singolo e cantina al piano seminterrato.

Si rilevano alcune difformità interne parete bagno, porta bagno e disimpegno.

Si rileva difformità nella larghezza del box, effettiva m 2,89 anziché m 3,06.

Si rileva difformità nella larghezza della cantina, effettiva m 1,28 anziché m 1,41.
