# TRIBUNALE ORDINARIO - LA SPEZIA

# 194/2014

## CONSULENZA ESTIMATIVA GIUDIZIARIA

**A** villa singola a BOLANO Loc. Tirolo 58, frazione Tirolo, della superficie commerciale di **216,00** mq per la quota di 1/1 di piena proprietà ( \*\*\* DATO OSCURATO \*\*\* )

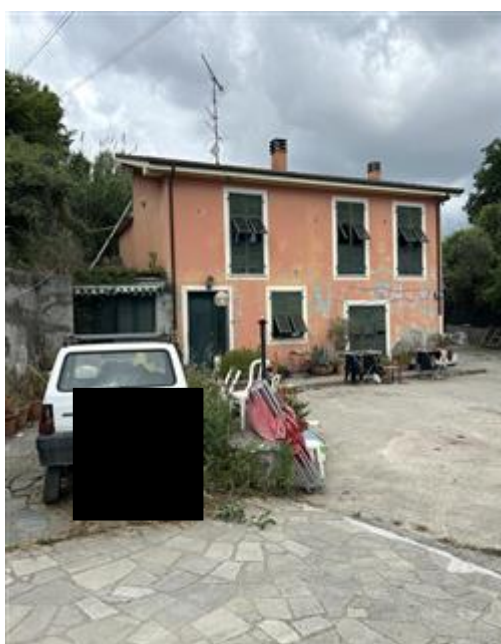
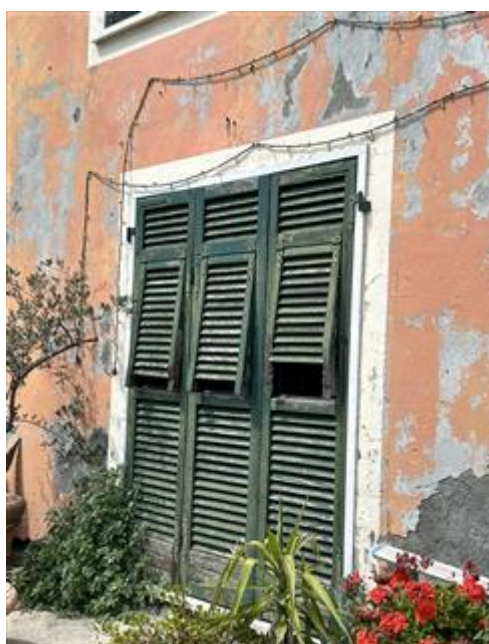
**villa singola** a BOLANO Loc. Tirolo 58, frazione Tirolo, della superficie commerciale di **216,00 mq** per la quota di 1/1 di piena proprietà ( \*\*\* DATO OSCURATO \*\*\* )

L'immobile è una casa indipendente disposta su due piani circondato da terreni di proprietà.

Al piano terra seminterrato si trovano un ingresso con servizio igienico e la scala di accesso al piano primo, un ampio locale taverna e una cucina per una superficie commerciale complessiva di **118,00 mq** e altezza interna di 2,58 ml. Tali locali urbanisticamente sono assentiti come cantine. Al piano primo si trovano un ampio soggiorno, un disimpegno, due camere, un servizio igienico e un ripostiglio, per una superficie commerciale complessiva di **118,00 mq** e altezza interna di 2,75 ml. Al piano terra di trova anche un locale con ingresso indipendente destinato a magazzino con superficie commerciale di **18,00 mq** e altezza interna 2,45 ml.

Internamente lo stato di manutenzione è scadente per mancata manutenzione nel tempo. Al momento del sopralluogo l'impianto elettrico risultava in parte non funzionante, come quello di raffrescamento; le pareti e i soffitti, diffusamente interessati da umidità di risalita, da infiltrazioni, fenomeni di condensa, erano caratterizzate da caduta di porzioni di intonaco e tinte. Gli infissi interni ed esterni non erano più integri, mancando le porte di cornici, ciambrene, ecc.; le persiane a protezione delle aperture erano mancanti di stecche e talora di antine ribaltabili, rimosse per prevenirne la caduta, visto la mancanza di tenuta delle cerniere.

Esternamente il fabbricato è apparso in stato di incuria, con conseguente stato generale di degrado delle finiture e degli elementi costitutivi delle facciate. Stesse condizioni anche per i locali accessori e le corti esterne, ingombrate da oggetti dismessi e rifiuti.

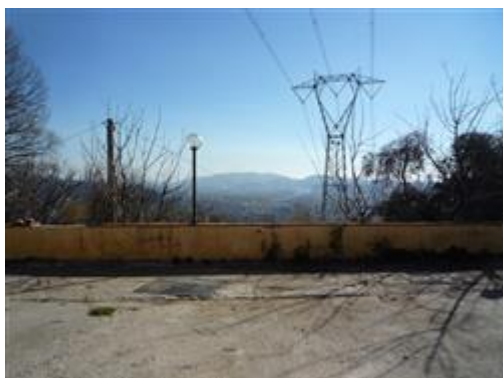
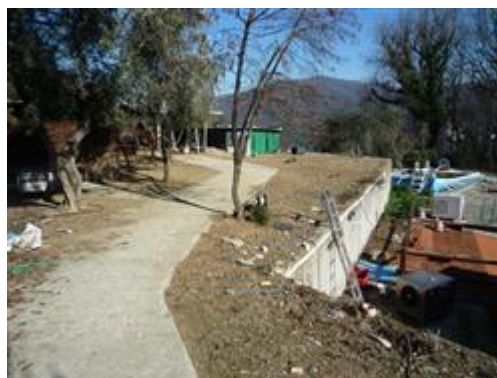
- foglio 10 particella 859 (catasto terreni), porzione AB, qualita/classe Seminativo arborato/5, superficie 570, reddito agrario 1,47 €, reddito dominicale 0,59 €, intestato a \*\*\* DATO OSCURATO \*\*\* , derivante da Tabella di variazione del 12/12/2007 n. 13474.1/2007 in atti dal 12/12/2007 (protocollo n. SP0248816)  
Coerenze: NCT Comune di Bolano Foglio 10, Part.ile 1189, 868, 1179, 1174, 1173, Terreni censiti al NCT del Comune di Aulla, fabbricato al NCEU del Comune di Bolano Foglio 10 part. 828.

Il terreno presenta una forma allungata, un'orografia pendio lieve, sono state rilevate le seguenti colture arboree: uliveto ,

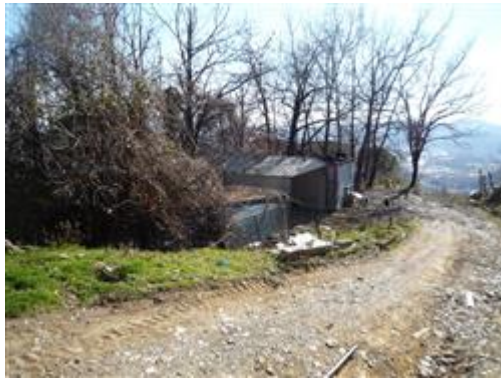
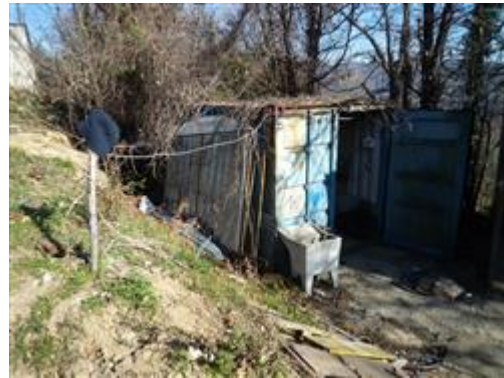
Coerenze: Da nord: mapp.li 868, 1179, 859, 828, 860, 862, 1164, 1163.

Il terreno presenta una forma triangolare, un'orografia pendio , sono state rilevate le seguenti colture arboree: ulivi ,
