TRIBUNALE DI PALERMO
SEZIONE VI CIVILE ESECUZIONI IMMOBILIARI
G.E. DOTT.SSA VALENTINA IMPERIALE

PROCEDURA ESECUTIVA N. 93/2020 R.ES.

LOTTO N. 2

1/18 INDIVISO DELLA PIENA PROPRIETÀ
DELL'APPARTAMENTO SITO A PALERMO, VIA VINCENZO
RIOLO N. 16, PIANO SESTO INTERNO 12

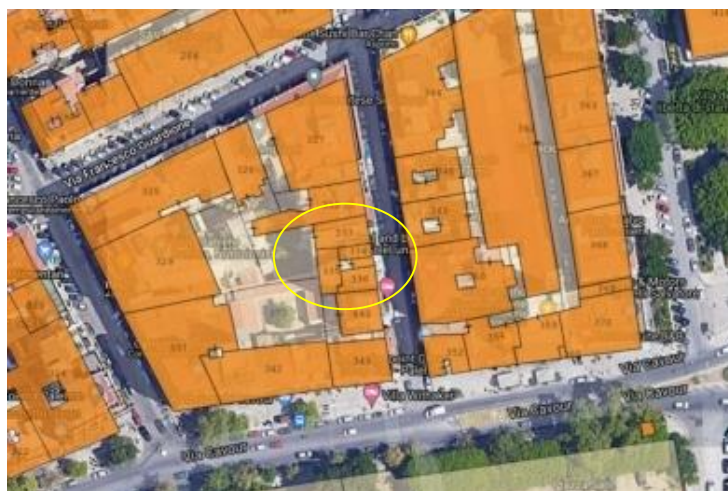
L'edificio nel quale insiste l'immobile è individuato nella sovrapposizione tra foglio di mappa catastale e foto satellitare riportata sotto.

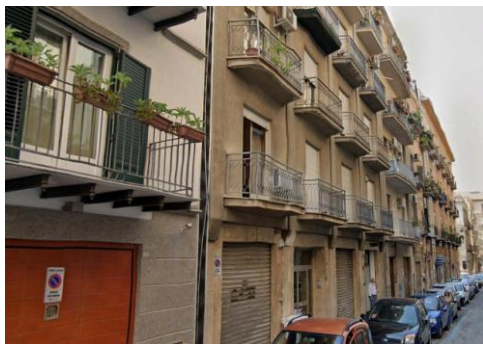
L'immobile insiste in un edificio condominiale ubicato in via Vincenzo Riolo a Palermo, zona centrale posta tra via Cavour e piazza XIII Vittime, caratterizzata da immobili di vecchia realizzazione, prevalentemente con

destinazione residenziale con caratteristiche costruttive di tipo medio – popolare.

L'edificio è stato realizzato nella prima metà degli anni settanta con struttura in cemento armato a sette elevazioni fuori terra, una seminterrata e copertura piana praticabile ed è servito da ascensore.

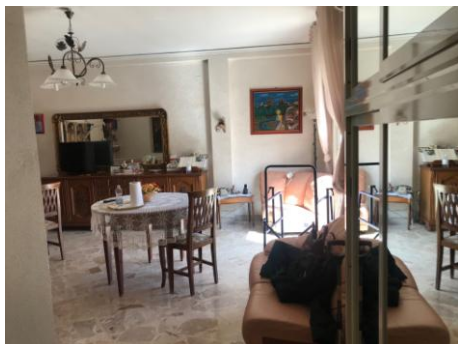
L'appartamento d'interesse si trova al piano sesto ed ultimo piano, a sinistra salendo le scale. Consta di un soggiorno con zona cottura, una camera, una cameretta, w.c. doccia, ripostiglio e corridoio, per una superficie utile pari a 65,30 m² circa. Sono inoltre presenti una terrazza a livello prospettante su via Riolo di superficie pari a 33,50 m² circa ed un balcone interno.
