# TRIBUNALE DI TERMINI IMERESE

Perizia dell'Esperto ex art. 568 c.p.c. Ing. Di Salvo Francesco, nell'Esecuzione Immobiliare 99/2024 del R.G.E.

- **Bene N° 1** - Appartamento ubicato a Ficarazzi (PA) - Via Roma 124, piano 4-5 (Coord. Geografiche: 38° 5'13.90"N - 13°28'9.18"E)

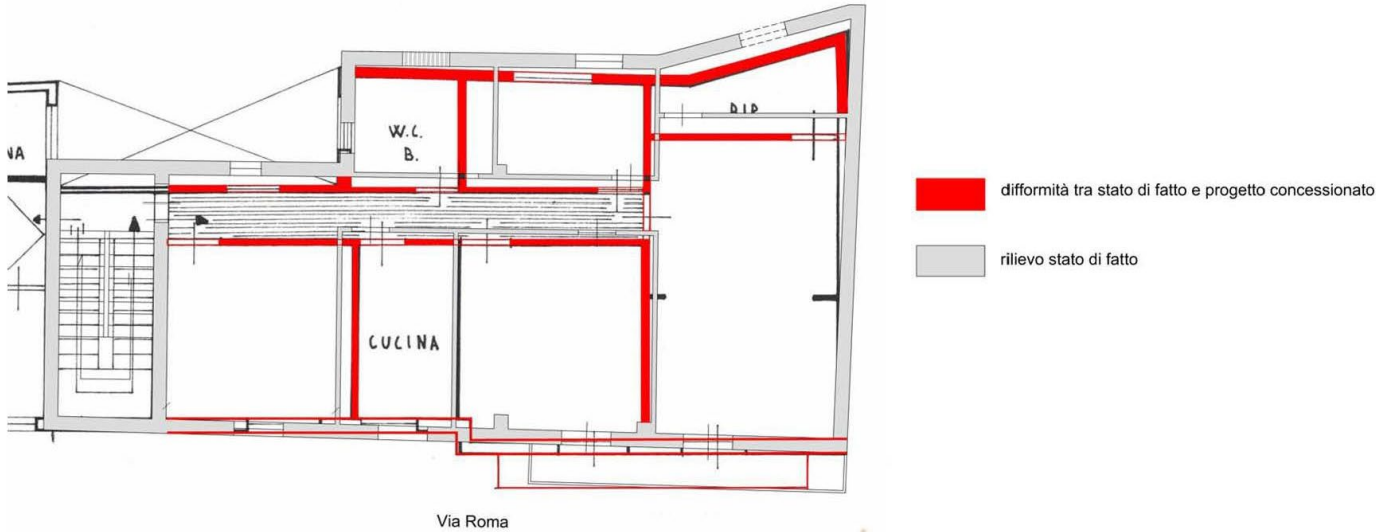
Sovrapposizione dello stato di fatto da rilievo dell'appartamento del IV piano con la planimetria progettuale

nell'unità abitativa è stata riscontrata una diversa distribuzione degli spazi interni rispetto al progetto depositato presso l'ufficio tecnico del Comune di Ficarazzi di cui al Nulla Osta n. 629 del 28/05/1965.

- la diversa distribuzione interna tramite Comunicazione Inizio Lavori Asseverata in sanatoria (CILA tardiva) mediante pagamento della sanzione pecuniaria;
- le tettoie presenti nel terrazzo e balcone realizzate prive di autorizzazione devono essere rimosse.

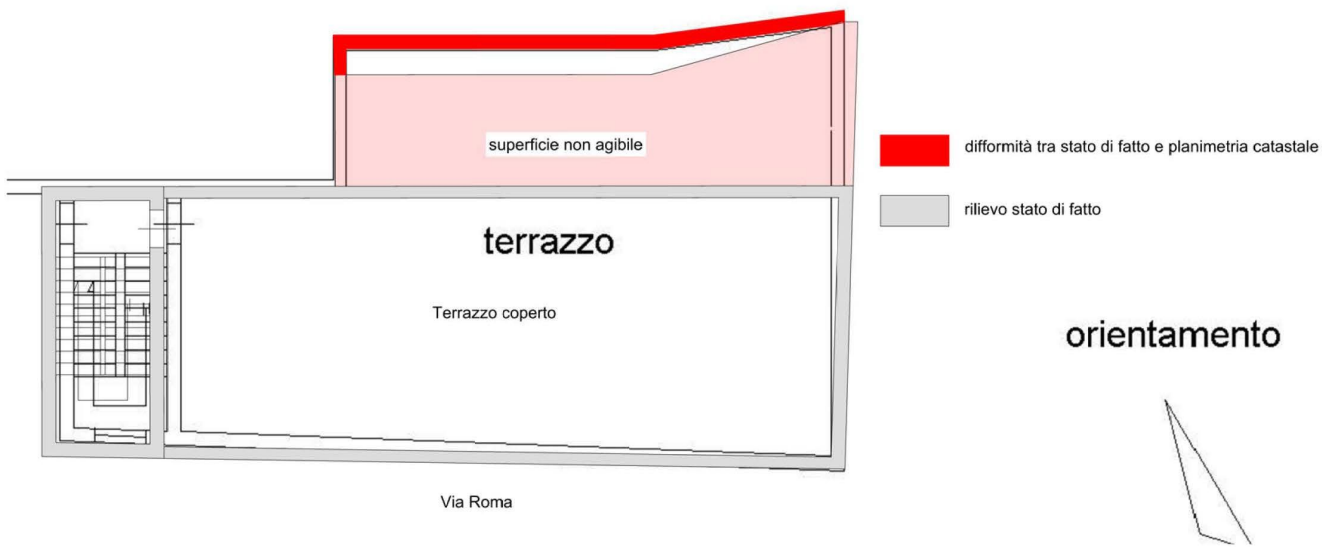
Sovrapposizione dello stato di fatto da rilievo del terrazzo del V piano con la planimetria catastale

Sono presenti inoltre delle tettoie prive di autorizzazione sia sul balcone che sul terrazzo.
