TRIBUNALE DI NAPOLI  
SEZIONE CIVILE V ESECUZIONI IMMOBILIARI  
PROCEDIMENTO R.G.162/2018 GIUDICE DR. DI LONARDO

RELAZIONE DI STIMA IMMOBILIARE

Trattasi di immobile adibito ad uso di civile abitazione ubicato nel Comune di Napoli alla via Strettola S. Anna alle Paludi n.115, Fabbricato C, corpo C/1, scala A, piano primo, interno 1.

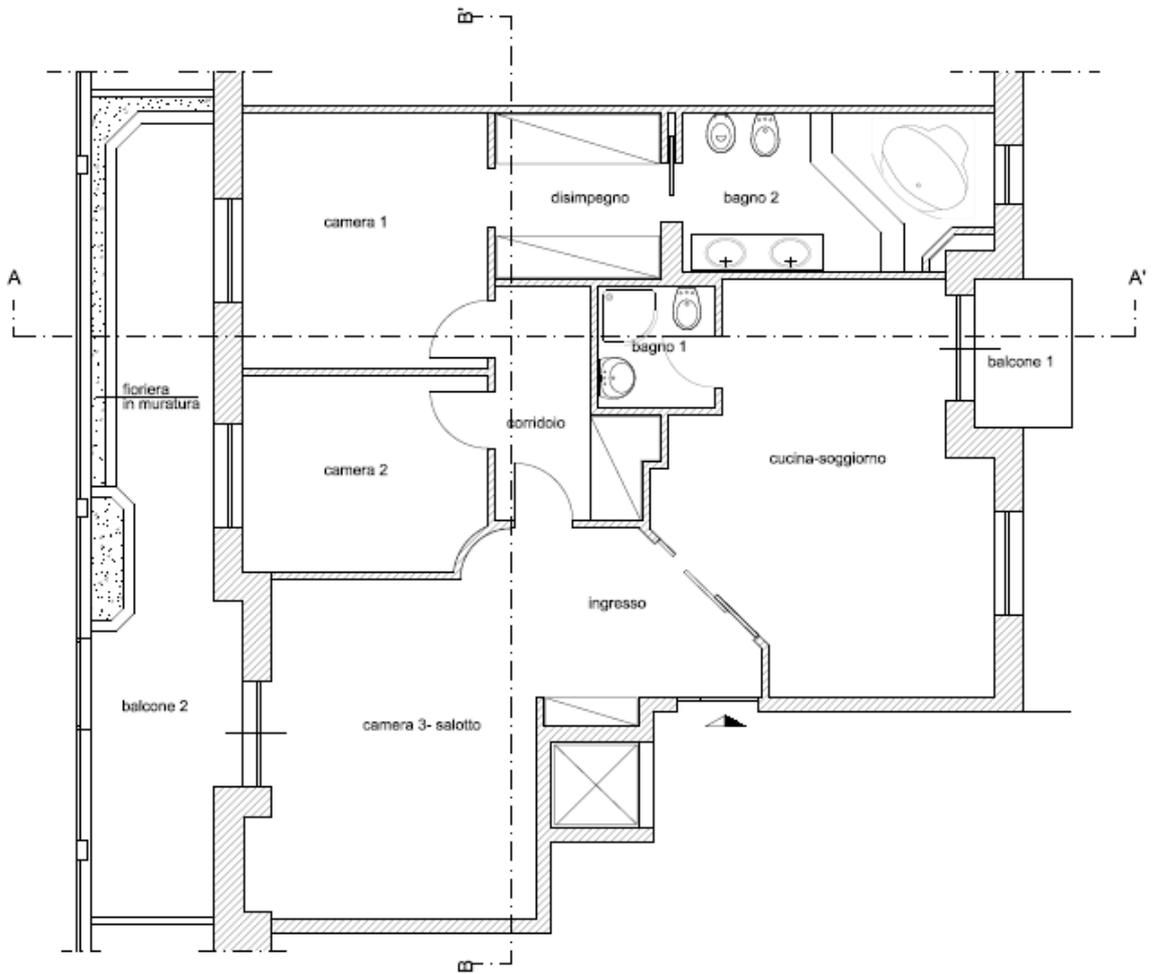
Planimetria relativa all' attuale stato di fatto.

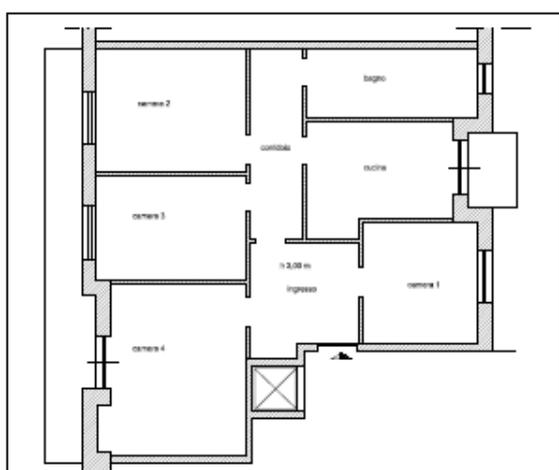
Rappresentazione della planimetria attualmente attualmente in Catasto presentata nel 1972 dalla ditta costruttrice ed adoperata come riferimento ai fini della conformità urbanistica.

Sono state riscontrate difformità, rispetto alla planimetria esistente in catasto, dovute a successivi lavori di manutenzione straordinaria eseguiti dopo il 1972 che hanno determinato una diversa distribuzione degli spazi interni (Rif. Allegato n°3 ). Tali difformità non sono ostative all'esatta identificazione del bene. I lavori eseguiti, che hanno determinato le difformità indicate, non risultano, al momento, essere stati autorizzati dall' Ufficio Tecnico del Comune di Napoli. E' stata fatta richiesta di verifica allo Sportello Unico Edilizia Privata del Comune e se ne sta attendendo relativa risposta. Nel caso di risposta negativa, l' aggiornamento planimetrico catastale sarà comunque possibile dopo aver regolarizzato le modifiche poste in essere, previa relativa richiesta all' Ufficio competente. Questa problematica viene trattata nel paragrafo E -Regolarità Edilizia ed Urbanistica.

Dal confronto con la planimetria di impianto, presentata nel 1972 , risulta che l' appartamento è stato oggetto di modifiche per diversa distribuzione degli spazi interni per le quali, allo stato, se ne ignora la liceità, specie in riferimento all' accesso del bagno n° 1 (bagnetto) dalla zona cucina. La diversa distribuzione degli spazi interni effettuata è rappresentata nella planimetria attuale redatta da questo stimatore e confrontata con quella di impianto. (Rif. Allegato n° 3)

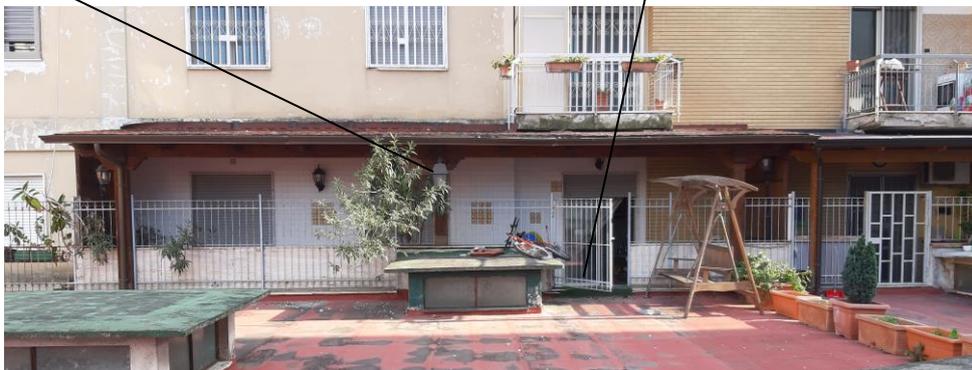
tettoia

cancelletto con accesso su lastrico di copertura

Secondo la planimetria d' impianto, dallo spazio aperto di proprietà della sig. ra OMISSIS non risulta alcun accesso sul lastrico solare di copertura del sottostante deposito " OMISSIS " né, quindi, una servitù a favore dell' appartamento. Di tutto ciò non se ne rileva traccia neanche nel rogito redatto dal notaio Tafuri. Alla stessa maniera non risulta alcuna tettoia a copertura del detto spazio. La tettoia con pilastri e travi in legno è in ogni caso da demolirsi in quanto contravviene alle norme del codice civile circa le distanze da rispettare dalla proprietà sovrastante ed , in ispecie, dal sovrastante balcone aggettante. ( art. 907 c.c. ) . Non va, per di più, dimenticato quanto si legge nella nota di trascrizione dell'atto di compravendita, anteriore al ventennio ( 1976) rogato dal notaio Canio Restaino e precedente l' atto rogato dal Notaio Tafuri. In detta nota è riportato quanto segue ( rif. allegato n.6) :

La demolizione può essere eseguita previa compilazione e presentazione di apposito modulo all' Ufficio Condono del Comune di Napoli .

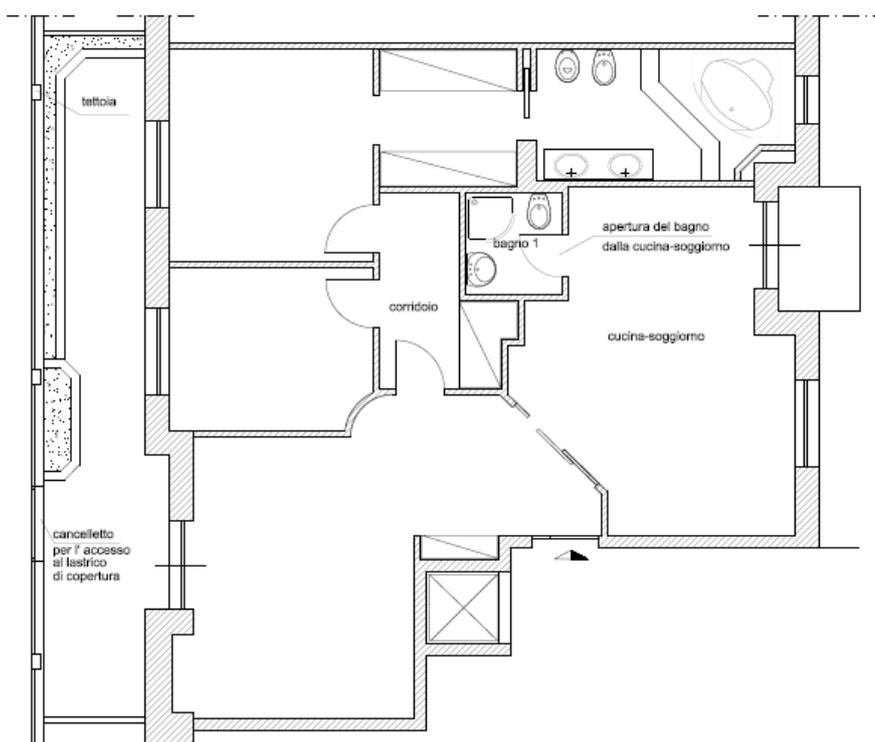
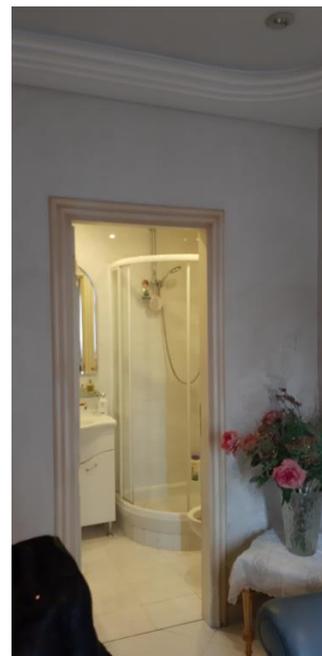
Bagno con accesso  
Dalla cucina- soggiorno

In merito al locale bagno realizzato con accesso diretto dalla cucina, in base alle Istruzioni Ministeriali del 20 giugno 1896 così come modificate dal DM 5 luglio 1975, esso risulta privo di antibagno e pertanto, ai fini della regolarità urbanistica, tale accesso dalla cucina deve essere eliminato e creato invece dal corridoio. La spesa forfettaria complessiva da sostenere, comprensiva anche dello smontaggio della tettoia e del ripristino della continuità della cancellata, con la conseguente eliminazione dell' arbitrario accesso sul lastrico solare del deposito sottostante, si stima pari a circa € 5000,00. Il ripristino dell' intradosso del solaio del locale bagno padronale, ammalorato per infiltrazioni dal piano superiore, non viene qui contabilizzato in quanto a carico della proprietà di detto piano.

Ai fini della regolarizzazione dello stato di fatto in cui si trova l' appartamento, nella eventuale dichiarazione da parte del Comune d'inesistenza di autorizzazione cartacea rilasciata onde eseguire lavori di straordinaria manutenzione, necessita presentare al Comune di Napoli una pratica di Cila in sanatoria comprendente anche le modifiche da apportare al locale bagno annesso alla cucina. Successivamente va presentata al Catasto una pratica docfa per l' adeguamento planimetrico. I relativi costi, incluso quanto di spettanza al tecnico incaricato, vengono indicati nella tabella riassuntiva allegata ed ammontano ad euro 2.690,00. Va precisato che nel caso i lavori interni fossero stati autorizzati ed il locale bagno fosse stato realizzato in difformità da quanto assentito ( per ipotesi, eventuale ripostiglio in corso d' opera trasformato in bagno), la sanzione pecuniaria di 1000

euro non deve essere presa in considerazione perché è da presentarsi Cila con pagamento dei soli diritti di segreteria pari ad euro 128. E' chiaro che quand'anche si realizzasse qualche risparmio , ciò non incide in modo sostanzioso sul valore di stima del bene.
