TRIBUNALE ORDINARIO - LA SPEZIA

ESPROPRIAZIONI IMMOBILIARI

CONSULENZA ESTIMATIVA GIUDIZIARIA

LOTTO 1

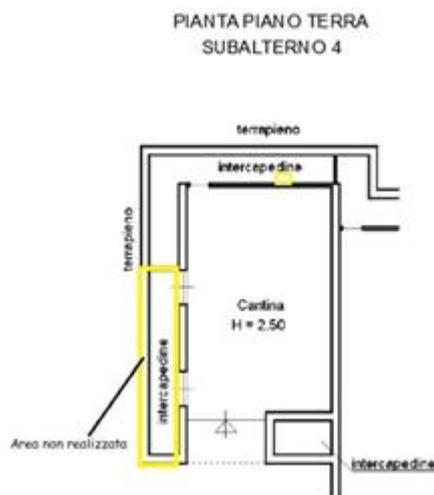
Sono state rilevate le seguenti difformità: Dal sopralluogo effettuato, si è constatato che tra la planimetria attuale depositata in atti (allegato 1) e la planimetria dello stato dei luoghi (allegato 2), ci sono delle difformità riguardante solamente la cantina identificata catastalmente con il subalterno 4, in quanto nella planimetria catastale non è rappresentato il pilastro all'interno dell'intercapedine lato monte, ed è stata rappresentata l'intercapedine in corrispondenza delle aperture, che in realtà non è stata realizzata.

Questa situazione è riferita solamente a cantina

Le difformità sono regolarizzabili mediante: Di conseguenza l'aggiudicatario dovrà sanare con l'ausilio di tecnico abilitato, tale difformità, non prima di avere sistemato la situazione dal punto di vista urbanistico, punto 8.3.

- costi di regolarizzazione comprensivi di oneri tecnici e diritti: €1.500,00
