**TRIBUNALE ORDINARIO DI AREZZO**  
SEZIONE FALLIMENTARE

**SENTENZA n.33/2022 R.G.P.U. n.01/2022**

**RELAZIONE TECNICA PERITO ESTIMATORE**

**Lotti 9-10**

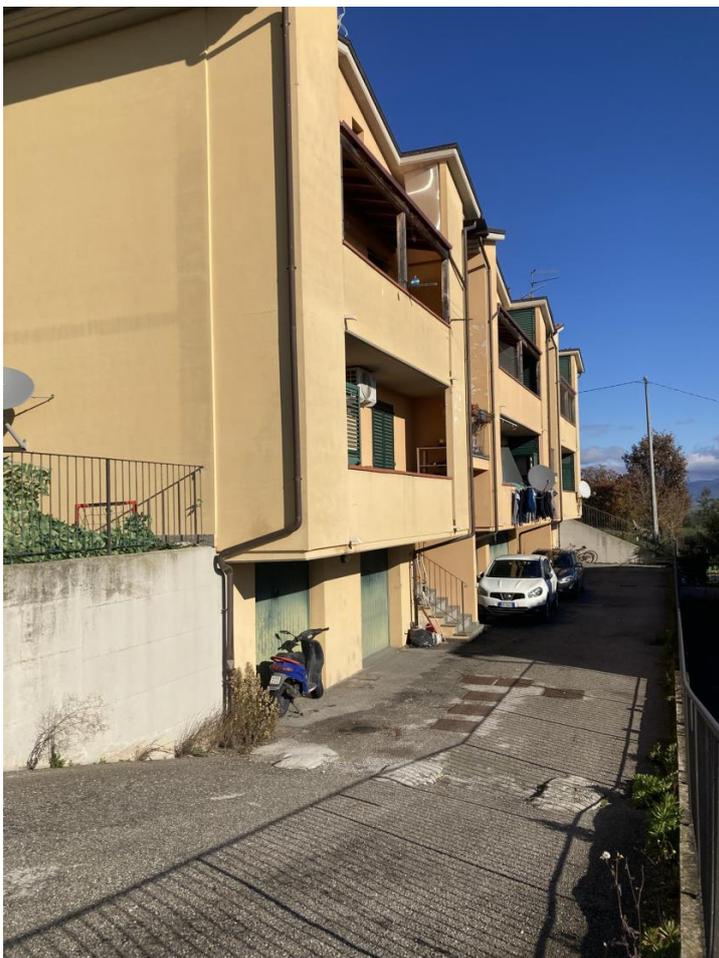
**VISTA PROSPETTO SUD-EST**

Le strutture portanti sono in cemento armato realizzato in opera con tamponamenti perimetrali in muratura di laterizio intonacata e tinteggiata su ambo i lati.

I solai di interpiano sono parte del tipo a lastra prefabbricati e parte in laterocemento. La copertura è a falde inclinate del tipo a capanna con gronde esterne in c.a. e sovrastante manto in tegole di laterizio del tipo portoghese.

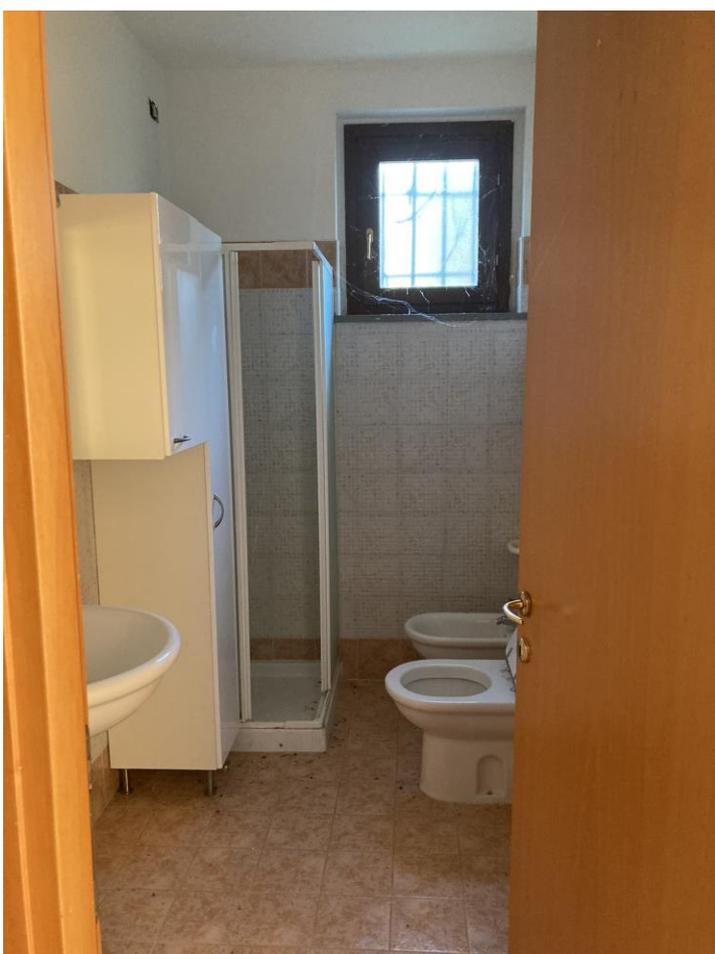
**SERVIZIO IGIENICO**

All'interno del bagno sono installate apparecchiature sanitarie in ceramica bianca e cabina doccia. Le porte interne sono in legno tamburato.

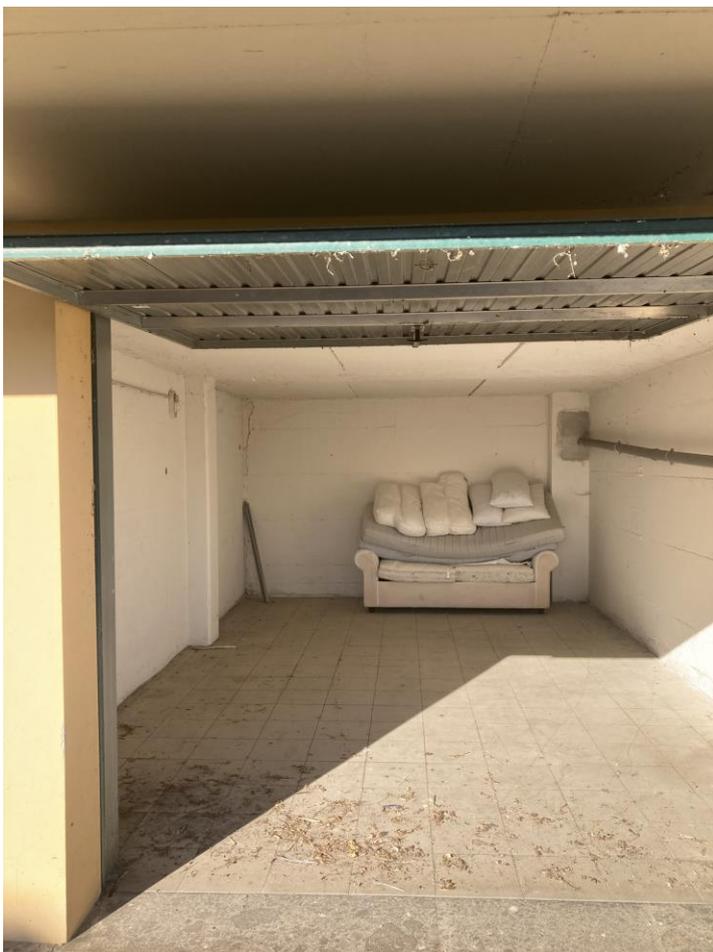
VISTA INTERNA

Il locale ad uso autorimessa è delimitato in parte da pareti in cemento armato ed in parte da muratura di blocchi prefabbricati entrambe tinteggiate. La pavimentazione del vano è in mattonelle di ceramica. L'infisso d'ingresso è in alluminio con sistema di apertura basculante.

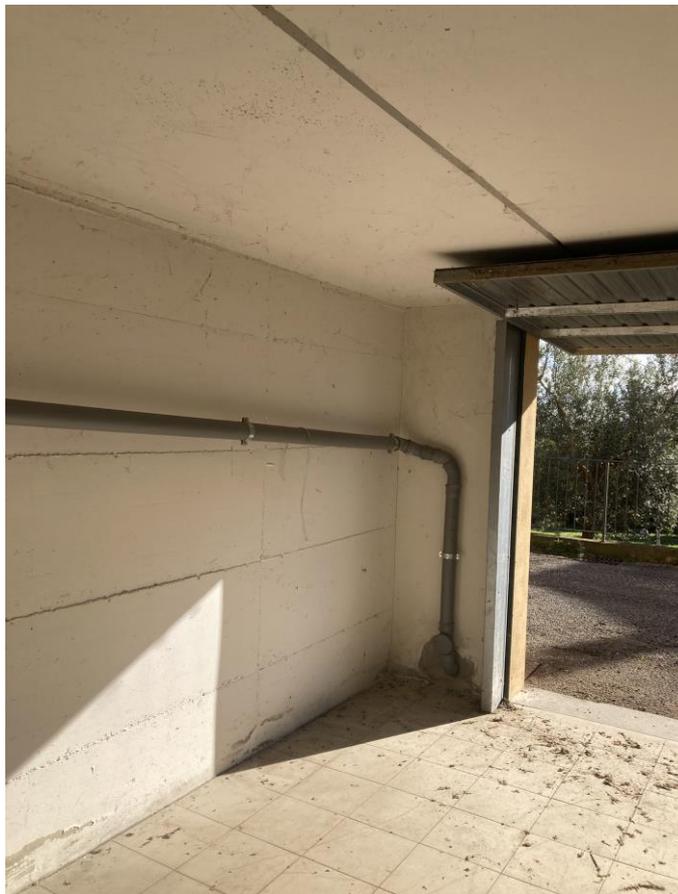
Occorre precisare che all'interno del locale autorimessa in aderenza alla parete posta in destra entrando nel locale è visibile una tubazione in polipropilene di scarico delle acque provenienti presumibilmente dalle unità sovrastanti.

Tale tubazione costituisce servitù attiva gravante sul fondo.

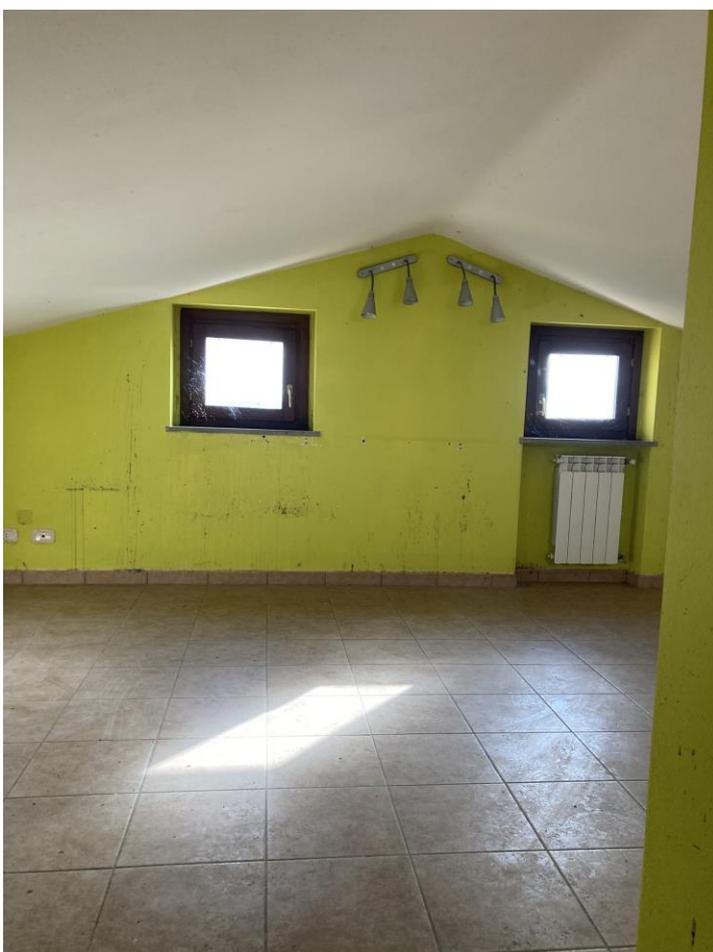
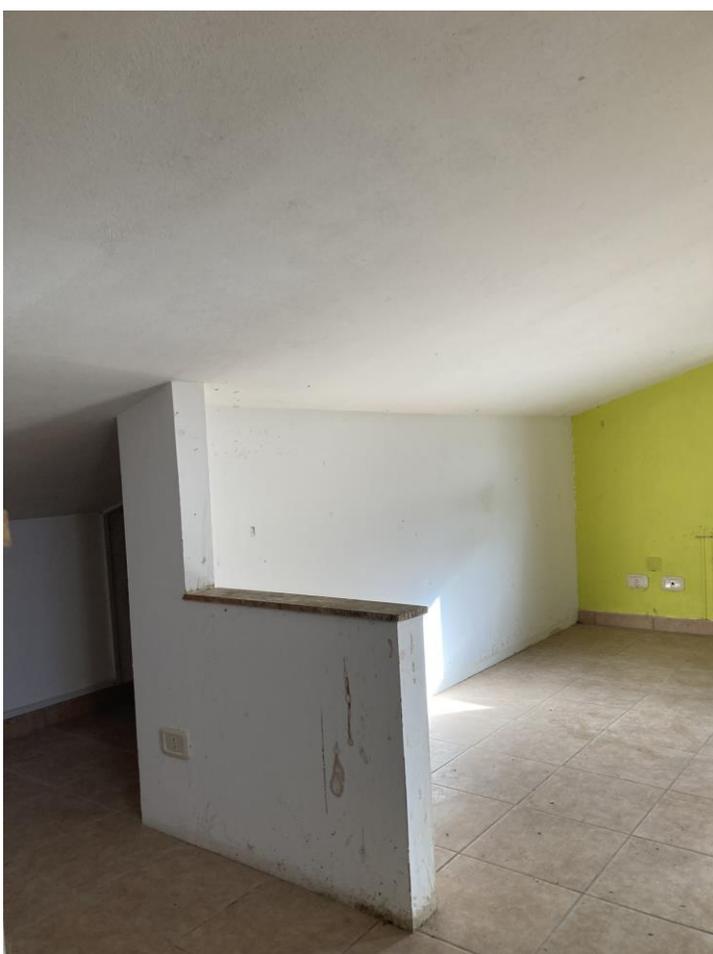
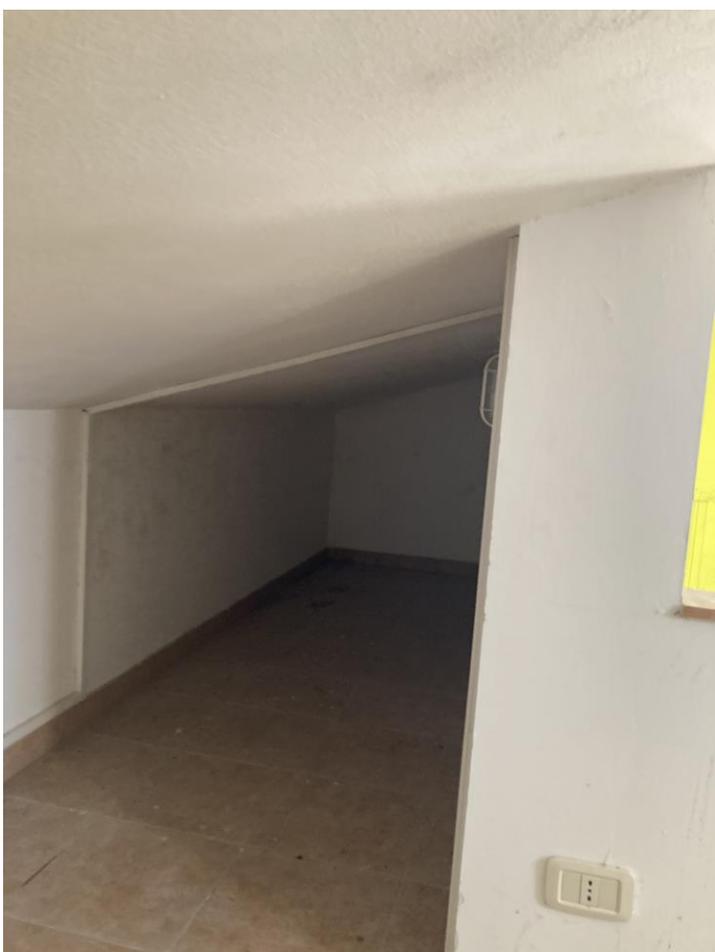
In corrispondenza del piano sottotetto sono state realizzate partizioni in cartongesso non rappresentate negli elaborati. Sarà pertanto necessario procedere alla loro regolarizzazione, analogamente a quanto detto sopra, a mezzo di deposito di CILA tardiva, ai sensi dell'art.136 comma 6 della L.R. 65/2014 e ss.mm. e ii., con pagamento di sanzione pecuniaria ammontante, ad oggi, a 1.000,00 euro, oltre le spese tecniche necessarie per la predisposizione della pratica comunale, stimabili in 500,00 euro.

In via cautelativa, per le eventuali difformità sopra evidenziate, si applica una decurtazione forfettaria di 1500,00 euro.

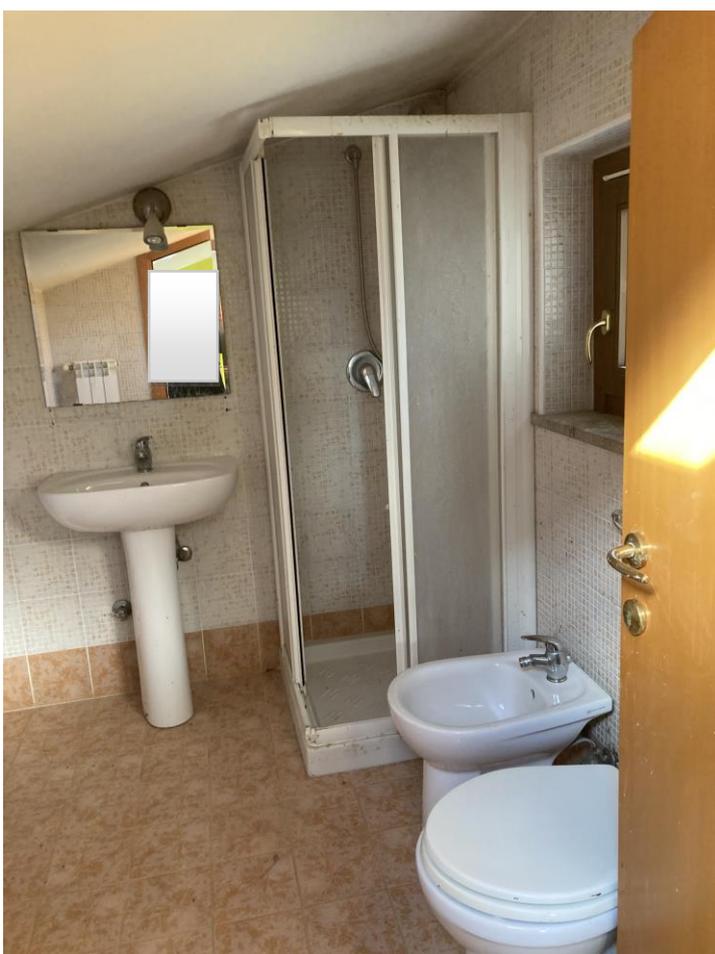
**SERVIZIO IGIENICO SU SOTTOTETTO**

Per quanto concerne il servizio igienico posto al medesimo piano sottotetto e non dichiarato come tale, non essendo stata specificata la destinazione d'uso del locale sembra autorizzato come soffitta, ad oggi non risulta possibile procedere con una regolarizzazione. Dovrà pertanto essere ripristinata la legittimità attraverso la rimozione dei sanitari e dei vari elementi che ne caratterizzano l'uso non conforme.

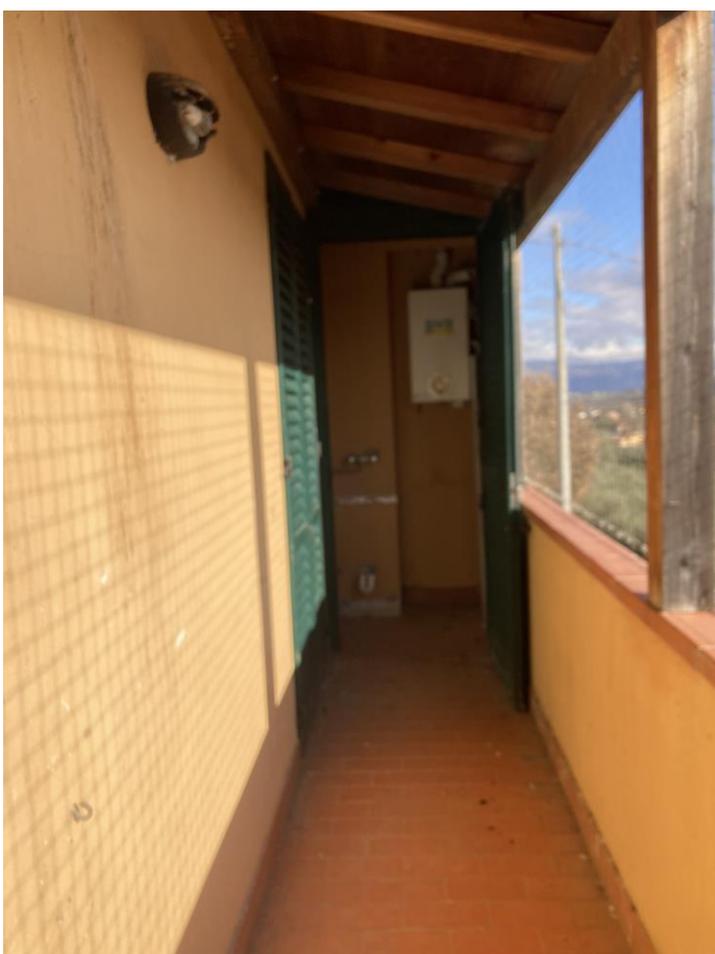
**LOGGIA SOGGIORNO**

Per quanto concerne la loggia, non essendo stati reperiti i prospetti relativi all'ultimo stato autorizzato, non è chiaro se trattasi di difformità postuma alla costruzione dell'immobile o se tale opera era stata legittimata nella concessione edilizia.

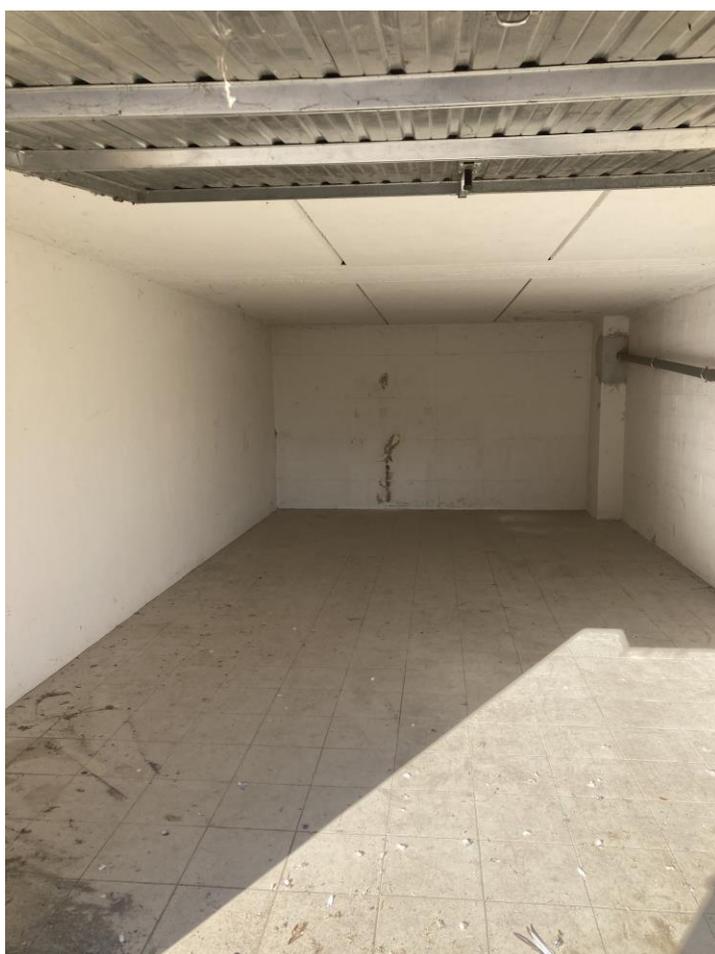
VISTA INTERNA

Il locale ad uso autorimessa è delimitato in parte da pareti in cemento armato ed in parte da muratura di blocchi prefabbricati entrambe tinteggiate. La pavimentazione del vano è in mattonelle di ceramica. L'infisso d'ingresso è in alluminio con sistema di apertura basculante.

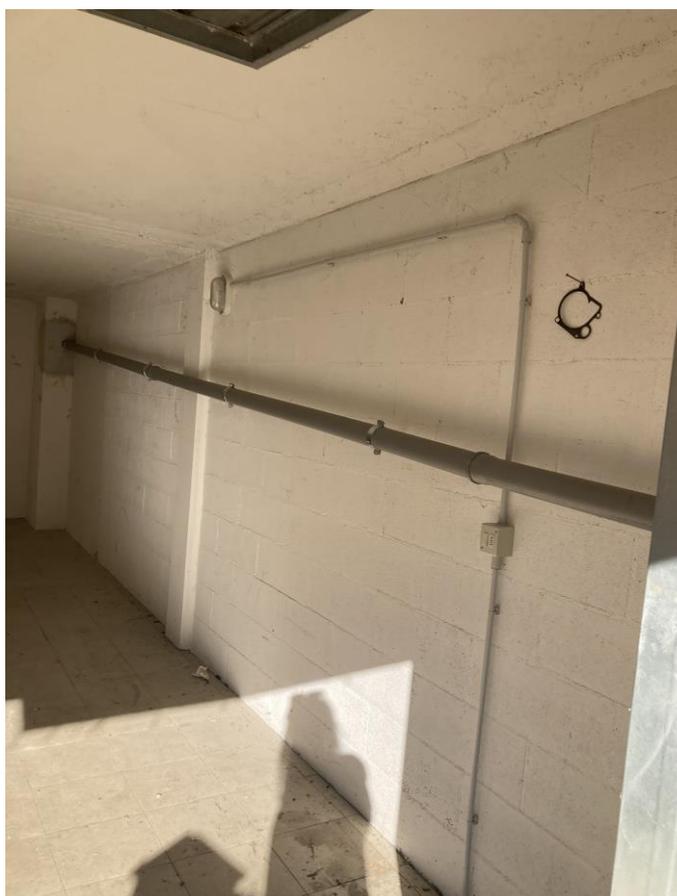
Occorre precisare che all'interno del locale autorimessa in aderenza alla parete posta in destra entrando nel locale è visibile una tubazione in polipropilene di scarico delle acque provenienti presumibilmente dalle unità sovrastanti.

Tale tubazione costituisce servitù attiva gravante sul fondo.
