TRIBUNALE DI CATANZARO

Procedura Esecutiva n. 39/2023 r.g.espr.

RELAZIONE DI STIMA

Lotto 1, Lotto 2, Lotto 3, Lotto 4

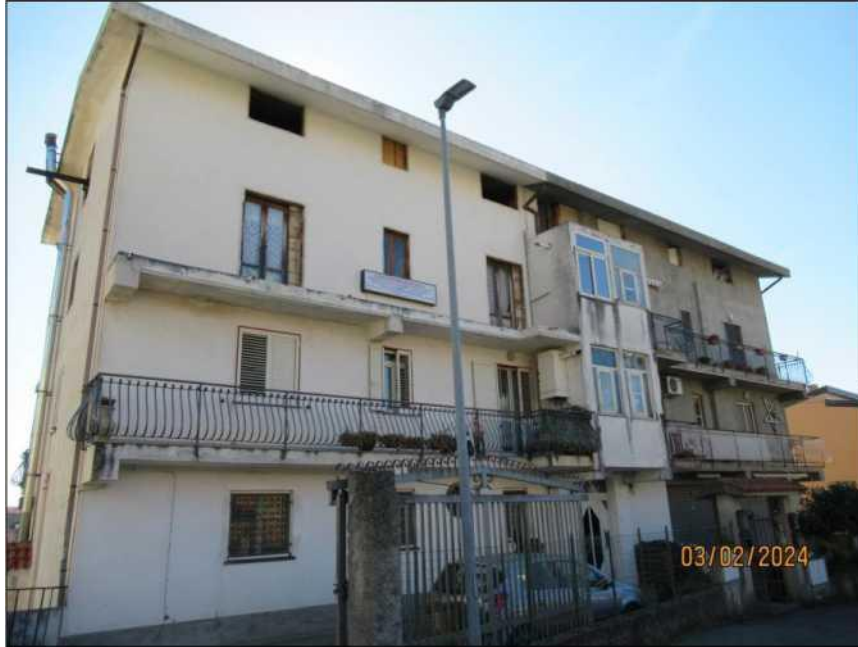
Fig. 5 - FOTO FABBRICATO (da via Milano)

La struttura dell'edificio è del tipo mista, intelaiatura in calcestruzzo armato, muratura esterna rifinita con intonaco cementizio solo in parte tinteggiata di colore bianco. La finitura delle facciate esterne è in normale stato conservativo ad eccezione di alcune porzioni che risultano deteriorate:

in particolare sono stati rilevati dei distacchi dell'intonaco dal cornicione del fabbricato (in corrispondenza delle unità immobiliari oggetto di stima) a causa presumibilmente di una infiltrazione di acque meteoriche.

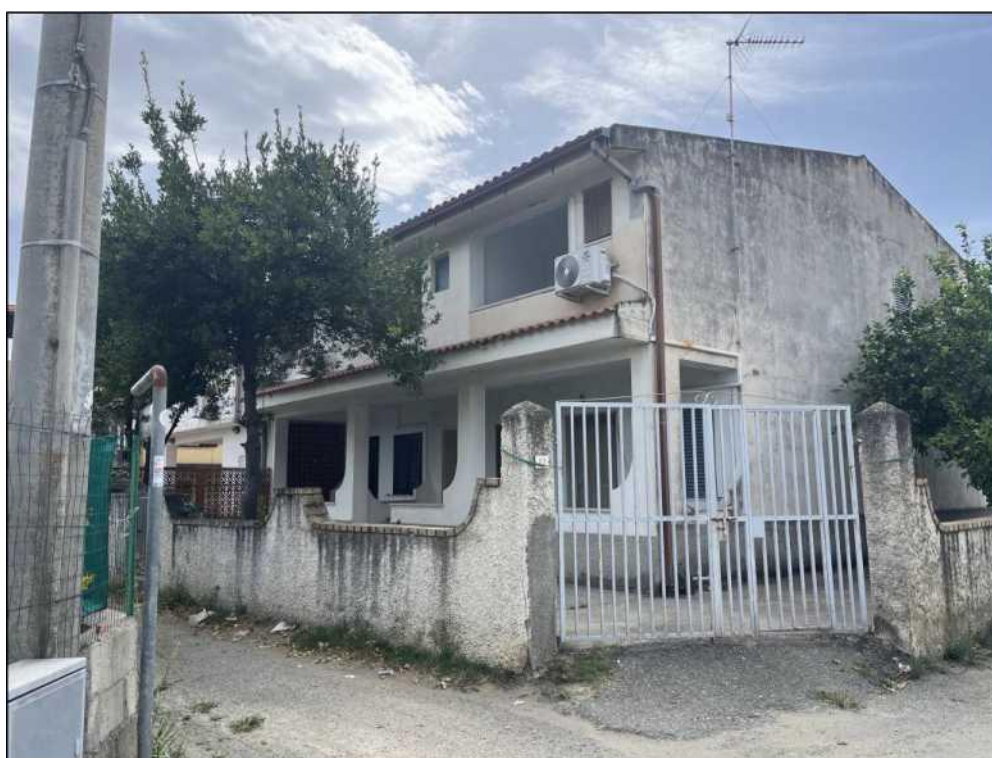
Fig. 14 — Vista esterno fabbricato

La struttura dell'edificio è del tipo mista, intelaiatura in calcestruzzo armato, muratura esterna rifinita con intonaco cementizio tinteggiata di colore bianco. La finitura delle facciate esterne è in normale stato conservativo ad eccezione di alcune porzioni che risultano deteriorate specialmente quella esposta a Nord.

Il fabbricato presenta un ingresso pedonale ed un ingresso carrabile.

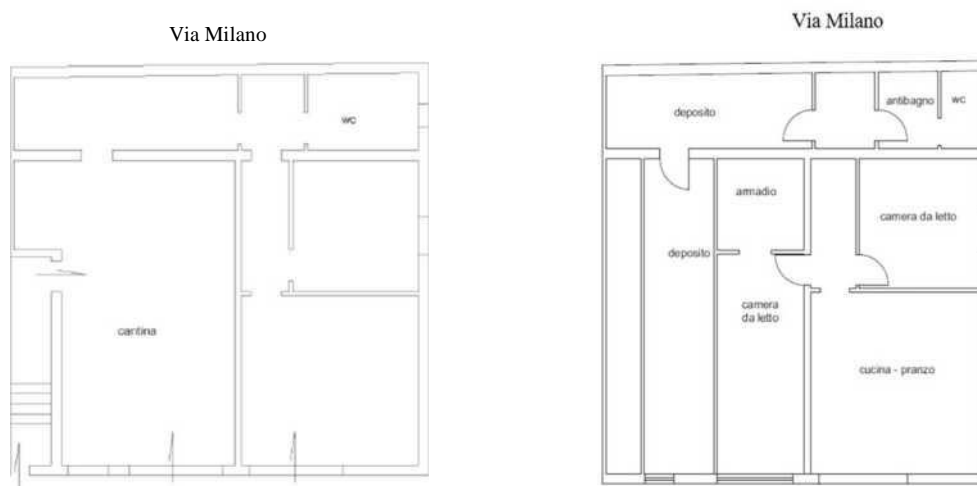
Fig. 25- Piano terra sub 3 (il piano risulta seminterrato) - Confronto tra la planimetria catastale e stato di fatto.

L'unità immobiliare risulta accatastata e depositata la relativa planimetria; tuttavia, è stata riscontrata una difformità tra quanto riportato nella planimetria catastale e lo stato di fatto rilevato come sopra indicato. L'unità è accatastata quale locale magazzino.

Poiché per gli interventi sopra indicati è prevista la regolarizzazione edilizia, a parere della scrivente, la regolarizzazione catastale potrà essere effettuata successivamente alla detta sanatoria, prevedendo verosimilmente i seguenti costi catastali:

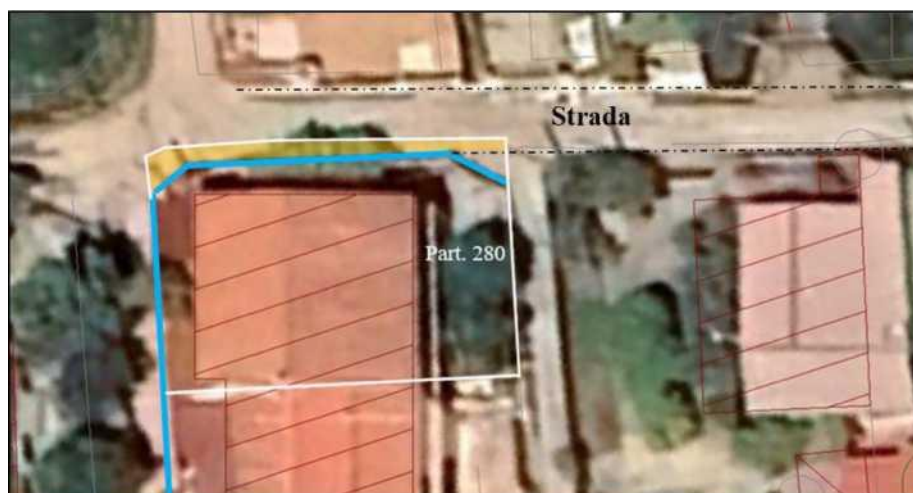
sovrapposizione dei dati. Ad ogni buon fine di seguito uno schema grafico del possibile stato di fatto al solo scopo di indicare la criticità esistente fermo restando la necessità, a parere della scrivente, di effettuare un accurato rilievo topografico che tuttavia potrebbe interessare un'ampia zona del territorio con costi al momento non facilmente determinabili e interessare anche proprietà di terzi (confini tra privati).

Fig. 30 schema grafico - tratto azzurro confine materializzato del fabbricato (recinzione) - tratto bianco delimitazione della part.280 in parte ricompresa nell'attuale sedime stradale ad uso pubblico (colore giallo).

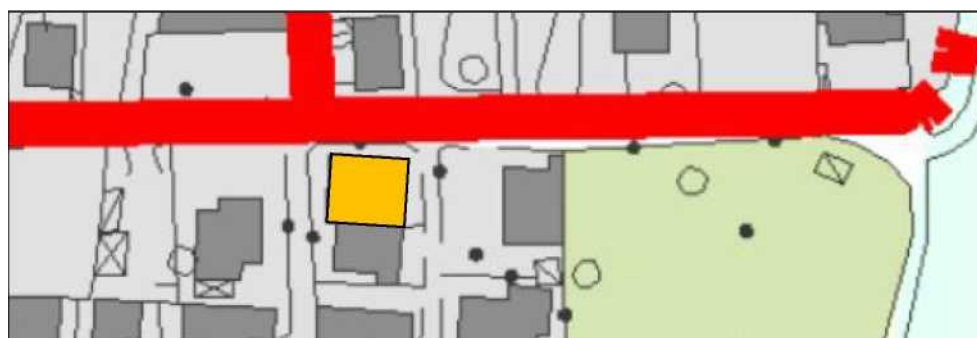
Fig. 31 - stralcio dello strumento urbanistico vigente da cui si evince il fabbricato (compreso in area urbanizzata di recente formazione) e la viabilità esistente in rosso (strada da ammodernare).
