TRIBUNALE ORDINARIO - CASTROVILLARI

72/2023

CONSULENZA ESTIMATIVA GIUDIZIARIA

del 29/02/2024

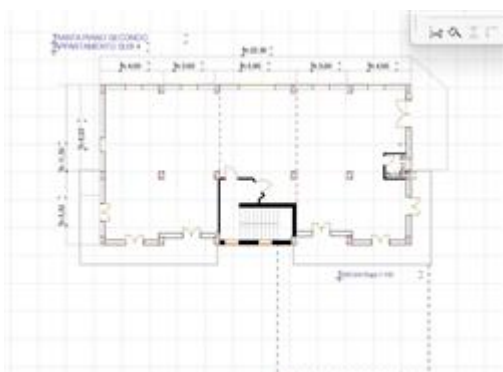
STATO DI FATTO DEL DEPOSITO D8

Si elencano le discordanze del reale rispetto alla documentazione depositata all'ufficio tecnico del comune di Paludì per il Deposito: a) Presenza di un wc che non è riportato nella planimetria di progetto allegata alla SCIA; b) Modifica di apertura sul lato destro tramite la realizzazione di una porta per lo scarico della merce; c) Modifiche di alcune finestre. Per completezza d'informazione si precisa che nella concessione edilizia erano stati progettati per il secondo piano n. 2 Appartamenti, ma con la presentazione della SCIA (Segnalazione Certificata di Inizio Attività - Prot. n. 290 del 23 Gennaio 2013) è stato richiesto il cambio di destinazione d'uso di tutta l'unità immobiliare posta al secondo piano con un nuovo progetto da classare come D8 fabbricato adattato per speciali esigenze di un'attività commerciale senza realizzazione di opere.

Le difformità sono regolarizzabili mediante: 1) CILA in sanatoria; 2) SCA (Segnalazione certificata di agibilità) dal momento che non è stata redatta finora il certificato di agibilità. Precisazioni e riserve A proposito delle verifiche di sanabilità degli abusi, lo scrivente dichiara che le previsioni sono state formulate in termini orientativi in modo da fornire un quadro utile per le finalità peritali. Gli uffici stessi, nello scambio di comunicazioni per e-mail o telefoniche per chiedere informazioni relative alla sanabilità e ai costi eventuali, hanno rimandato ogni deliberazione all'esito dell'istruttoria, che avverrà dopo la presentazione della pratica; le indicazioni potranno essere, pertanto, soggette a variazioni.

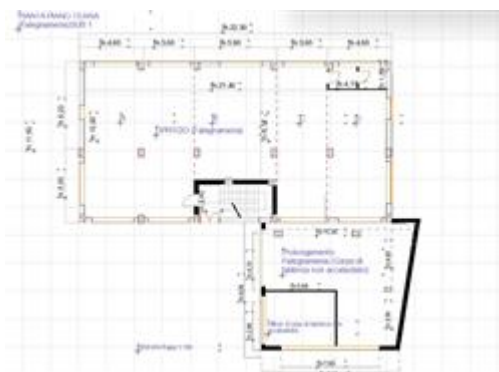
STATO DI FATTO OPIFICIO

Si elencano le discordanze del reale rispetto alla documentazione depositata all'ufficio tecnico del comune di Paludi per l'Opificio Falegnameria: a) Modifiche di tramezzi in quanto non è stato realizzato l'ufficio; b) alla destra dell'opificio sul lato frontale dove è ubicato il parcheggio coperto non sono stati realizzati gli infissi, ma un'apertura senza infisso che permette di accedere direttamente al parcheggio coperto. Dal rilievo effettuato e, quindi, dalla descrizione delle discordanze si è potuto constatare che all'interno dell'immobile si sono realizzate delle modifiche rispetto al progetto depositato al comune. Per sanare le difformità è necessaria redigere una C.I.L.A. tardiva (Comunicazione Inizio Lavori Asseverati), che comporta la parcella suddetta da pagare ad un professionista abilitato e il pagamento dell'oblazione per la presentazione del documento in ritardo. Dalla documentazione acquisita si evince che manca anche il certificato di agibilità: sarà necessario redigere la S.C.A. (Segnalazione Certificata di Agibilità) relativa all'opificio con l'aggiunta di un'ulteriore spesa per redigere la relazione con una verifica accurata di tutti gli impianti.

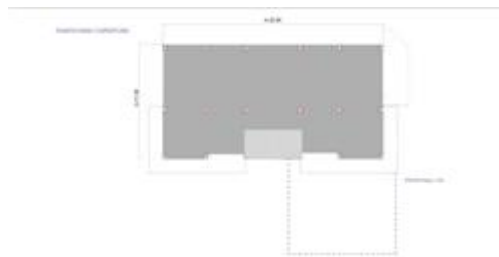
stato di fatto della copertura

La copertura dell'intero fabbricato non è stata completata in quanto a tutt'oggi risulta allo stato rustico. Il solaio di copertura, previsto a padiglione con tegole piane a colore, che secondo il progetto avrebbe dovuto creare uno spazio sottotetto, non è stato realizzato; pertanto sono presenti i ciuffi di attesa dei ferri per la realizzazione dei pilastri che avrebbero dovuto sostenere la soletta di

copertura. Il solaio, privo di pavimento, è stato rifinito solo con fogli di catrame bituminoso per impermeabilizzare la copertura in assenza del completamento dell'opera prevista invece dal progetto.

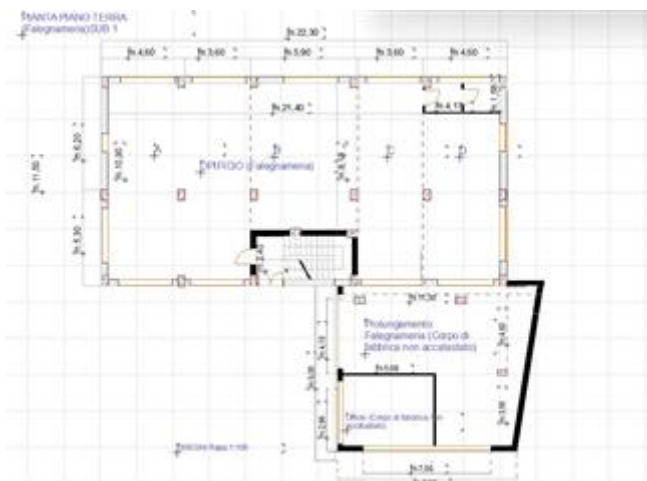
PARCHEGGIO COPERTO NELLO STATO DI FATTO

Si elencano le discordanze del reale rispetto alla documentazione depositata all'ufficio tecnico del comune di Paludi riguardanti il Parcheggio Coperto: a) Al piano terra e sul lato destro dell'opificio il parcheggio oggi risulta modificato nella sua destinazione d'uso: una parte del parcheggio è stata trasformata in falegnameria e alla sua destra è stato inserito un ufficio. b) Realizzazione di tamponatura esterna e di un infisso largo con saracinesca per entrare nella falegnameria e una porta vetrina per entrare nell'ufficio; dai disegni depositati al comune si evince che è stato dato il permesso a costruire per un porticato da usare come parcheggio coperto con l'apertura solo su un lato. Con la chiusura della muratura di tamponamento esterna si è realizzato anche un aumento di volumetria. Tenendo conto di quanto era stato impiegato nella realizzazione dell'intero fabbricato in termini di volumetria, la realizzazione della chiusura del parcheggio per usarlo come prolungamento della falegnameria e come ufficio, ha comportato un aumento di volumetria. La volumetria, però, è già stata nella costruzione iniziale del fabbricato quasi tutta utilizzata, così come riportato nella tabella CARATTERISTICHE URBANISTICHE a pag. 3, in cui si legge che all'epoca l'indice di fabbricabilità "sfruttato" era 2,39 mc/mq su un indice consentito di 2,50 mc/mq. Il margine rimasto, di 0,11 mc/mq, era troppo esiguo per consentire la nuova costruzione di un prolungamento della falegnameria e di un ufficio, così come invece di fatto è stato realizzato. Tale ragionamento è ancora più valido se si considera che il nuovo indice di fabbricabilità è molto più restrittivo: 1,50 mc/mq. La chiusura del parcheggio e l'utilizzazione del corpo di fabbrica nei modi sopra descritti si configura, quindi, allo stato attuale come un abuso non sanabile con pratiche edilizie, ma sanabile, soltanto, con il ripristino secondo il progetto depositato al Comune. Tale ripristino comporterà alcuni lavori, che consisteranno nell'abbattimento della muratura di tamponamento, i cui costi stimati sono stati riportati sotto la voce "costi di regolarizzazione" all'inizio del paragrafo. Infine si evidenzia la necessità di affidare a un professionista l'incarico di redigere una segnalazione certificata di agibilità (SCA).

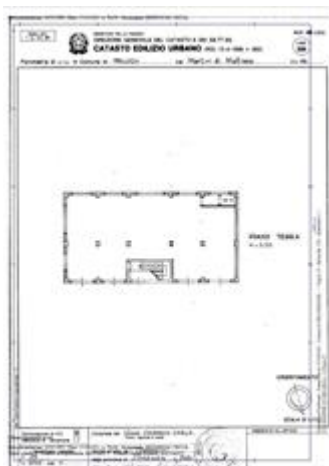
FALEGNAMERIA NELLA PLANIMETRIA CATASTALE

Il corpo di fabbrica corrispondente al parcheggio coperto per cui si è ottenuto il permesso a costruire non compare nella planimetria catastale; pertanto bisogna procedere a un aggiornamento catastale che tenga conto della presenza di questo corpo di fabbrica nonché di alcune aperture che nello stato di fatto non corrispondono alla planimetria catastale

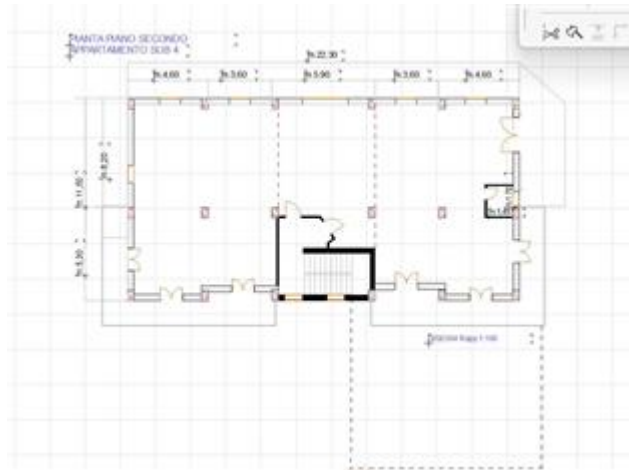
In generale la planimetria è conforme ad eccezione di alcune aperture esterne; pertanto è necessario un aggiornamento catastale.

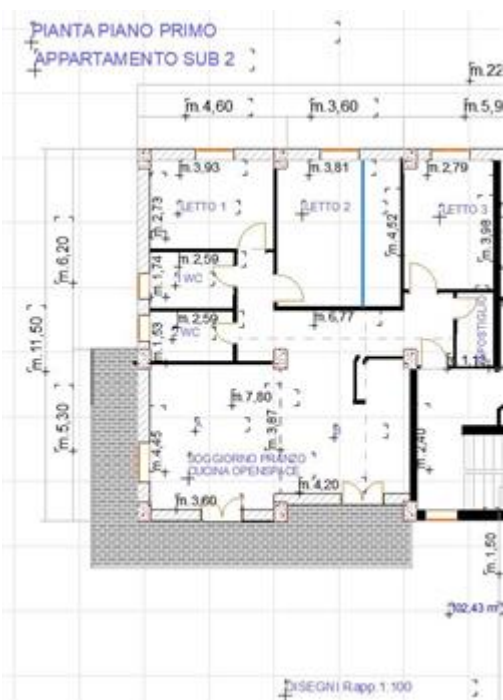
STATO DI FATTO

Si elencano le discordanze del reale rispetto alla documentazione depositata all'ufficio tecnico del comune di Paludì per l'Appartamento sul lato sinistro del vano scala sub 2: a) Realizzazione del secondo wc con una finestra non prevista nel progetto depositato al Comune; b) Rimpicciolimento della camera da letto tramite l'abbattimento di una parete divisoria in prossimità dei wc per ricavare il secondo wc; c) Realizzazione di una zona openspace tramite l'abbattimento di una parete divisoria per realizzare una zona cucina soggiorno pranzo. Dal rilievo effettuato e, quindi, dalla descrizione delle discordanze si è potuto constatare che all'interno dell'immobile si sono realizzate delle modifiche rispetto al progetto depositato al comune. Per sanare le difformità è necessaria redigere una C.I.L.A. tardiva (Comunicazione Inizio Lavori Asseverati), che comporta la parcella suddetta da pagare ad un professionista abilitato e il pagamento dell'oblazione per la presentazione del documento in ritardo. Dalla documentazione acquisita si evince che manca anche il certificato di agibilità: sarà necessario redigere la S.C.A. (Segnalazione Certificata di Agibilità) con l'aggiunta di un'ulteriore spesa per redigere la relazione con una verifica accurata di tutti gli impianti.

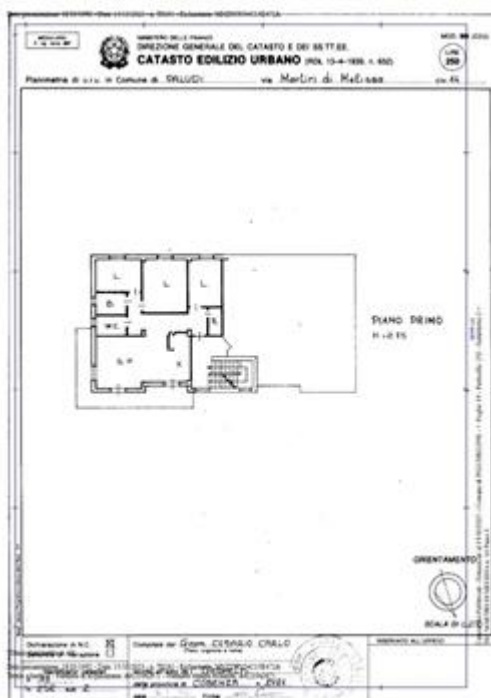
PLANIMETRIA CATASTALE

L'immobile risulta **conforme**.
