TRIBUNALE ORDINARIO - TORINO -

CONSULENZA ESTIMATIVA GIUDIZIARIA

APPARTAMENTO CON CANTINA PERTINENZIALE

in Torino, Via Francesco Baracca n. 1

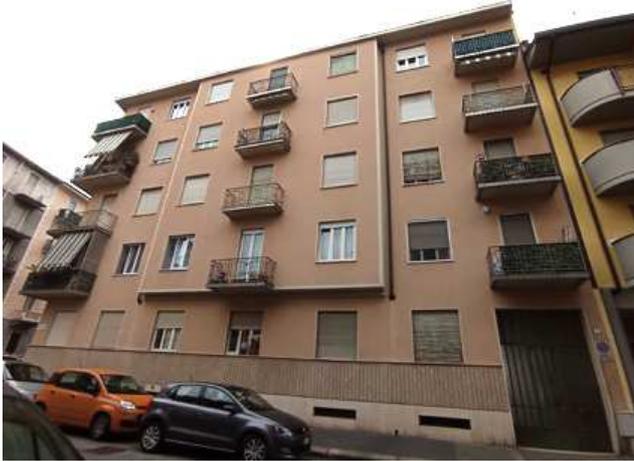
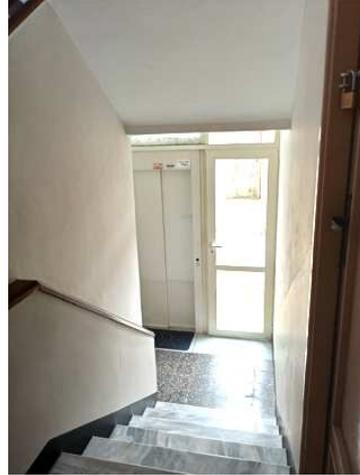
La struttura del fabbricato è in cemento armato ed i tamponamenti esterni sono in muratura intonacata con balconi, alternati alle finestre, in sporgenza rispetto al filo di facciata. Relativamente alla porzione di fabbricato con accesso da Via Baracca n. 1 nell'anno 2017 è stato installato l'ascensore sul lato cortile in aderenza alla facciata del condominio e con aperture di sbarco sui pianerottoli infrapiano.

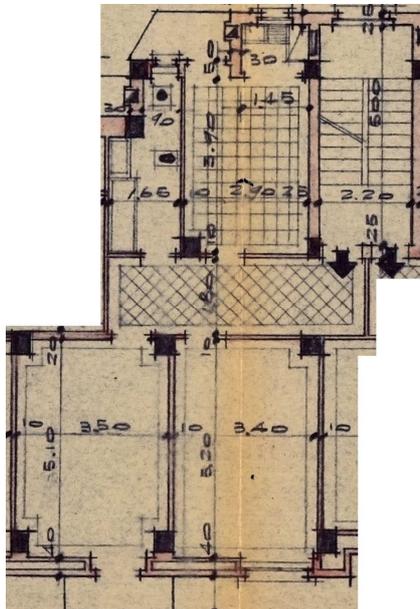
stralcio ultima planimetria autorizzata in Comune

Dal portoncino blindato sul pianerottolo si entra nell'ingresso su cui si aprono tutti i locali dell'appartamento: la cucina con angolo cottura, di mq 14 circa, affacciata sul balcone verandato, il bagno con finestra (di mq 5 circa), la prima camera di mq 17 circa con finestra e la seconda camera di mq 18 circa con porta finestra sul balcone su via.

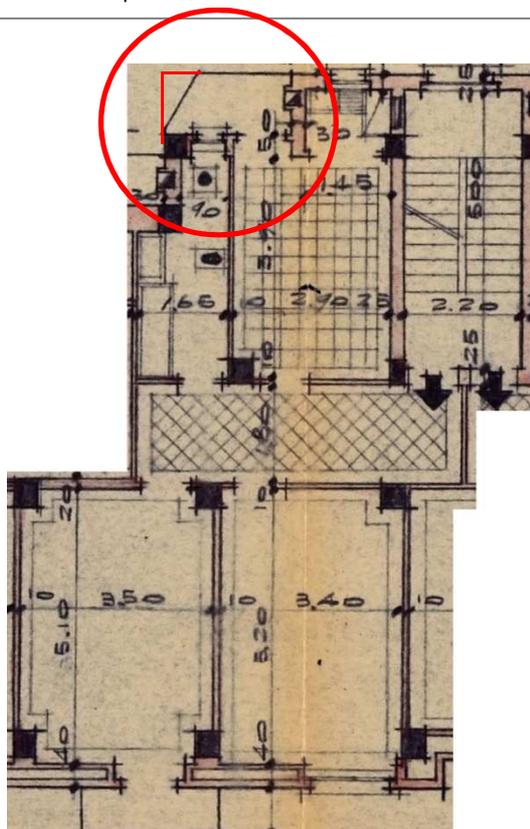
alloggio - stato autorizzato

Dal sopralluogo effettuato è emerso che lo stato attuale dell'unità immobiliare pignorata è difforme dalla planimetria autorizzativa comunale in quanto:

- il balcone lato cortile ha conformazione planimetrica diversa da quanto autorizzato,
- sullo stesso balcone è stata installata una veranda in assenza di autorizzazione,
- la ripartizione interna non corrisponde perfettamente a quanto disegnato nel 1954.

Ai sensi del DPR 380/2001 come modificato dalla Legge n. 105 del 24 luglio 2024, considerato che *“per gli interventi realizzati entro il 24 maggio 2024, costituiscono inoltre tolleranze esecutive [...] le irregolarità esecutive di muri esterni ed interni e la difforme ubicazione delle aperture interne, [...] e gli errori materiali di rappresentazione progettuale delle opere”* (art. 34 bis, lettera 2-bis), le difformità relative alla diversa conformazione planimetrica del balcone e alla ripartizione interna possono essere considerate rientranti nelle tolleranze esecutive.

La veranda è abusiva e deve essere rimossa; il costo per la rimozione può ammontare complessivamente ad € 500 (comprensivi di iva).

L'immobile risulta quindi **non conforme ma regolarizzabile**.

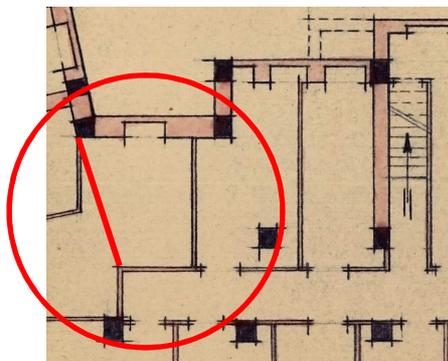
cantina - stato autorizzato

Dal sopralluogo effettuato è emerso che lo stato attuale della cantina di pertinenza dell'unità immobiliare pignorata è difforme dalla planimetria autorizzativa comunale in quanto durante l'edificazione dello stabile l'originaria cantina di dimensioni maggiori è stata suddivisa per crearne due di cui una è quella in questione.

Per regolarizzare la situazione attuale sarà necessario depositare una Segnalazione Certificata di Inizio Attività in sanatoria con conseguente pagamento della sanzione pari a € 516,00 oltre ai relativi diritti di presentazione (attualmente pari ad € 218,30).

A questi si dovranno sommare i costi relativi alla redazione della pratica edilizia da presentare a firma di un professionista abilitato, che vengono indicati orientativamente in € 1.523 (€ 1.200 oltre oneri previdenziali ed iva) in quanto, con l'abolizione delle tariffe professionali, l'onorario viene stabilito autonomamente da ogni singolo professionista.

La cantina risulta quindi **non conforme ma regolarizzabile**.

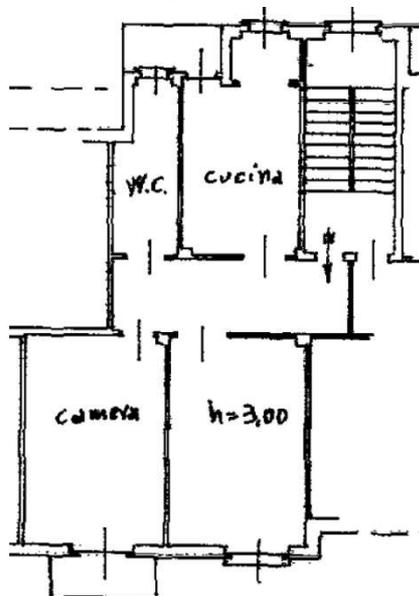
planimetria catastale alloggio

L'assetto planimetrico dell'unità immobiliare visionata durante il sopralluogo, raffrontato con la planimetria catastale non è completamente corrispondente in quanto la veranda non è indicata e sono presenti alcune lievi difformità planimetriche interne.

Per regolarizzare quanto rilevato, oltre a rimuovere la veranda non autorizzata, sarà necessario presentare presso l'Ufficio del Catasto una variazione planimetrica per esatta rappresentazione grafica. Il costo relativo alla redazione della pratica catastale da presentare a firma di un professionista abilitato ammonta orientativamente a € 600 (compresi oneri previdenziali ed iva) oltre ai relativi diritti di presentazione (attualmente pari ad € 100,00).

L'immobile risulta quindi **non conforme ma regolarizzabile**.

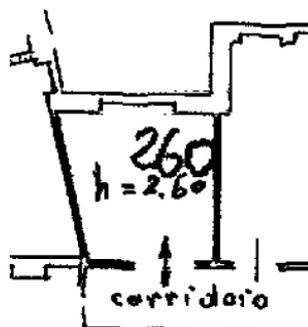
planimetria catastale cantina

La cantina visionata è **conforme** a quanto indicato nella planimetria catastale.
