IMMOBILIARE PARADISO S.R.L.
IMMOBILI IN COMUNE DI VITERBO
STRADA RONCONE N.20

**RAPPORTO DI
VALUTAZIONE**

Società incaricata della CTU:
de Marinis, de Pinedo & Partners Srl
00191 Roma – Via Di Villa Severini,
54

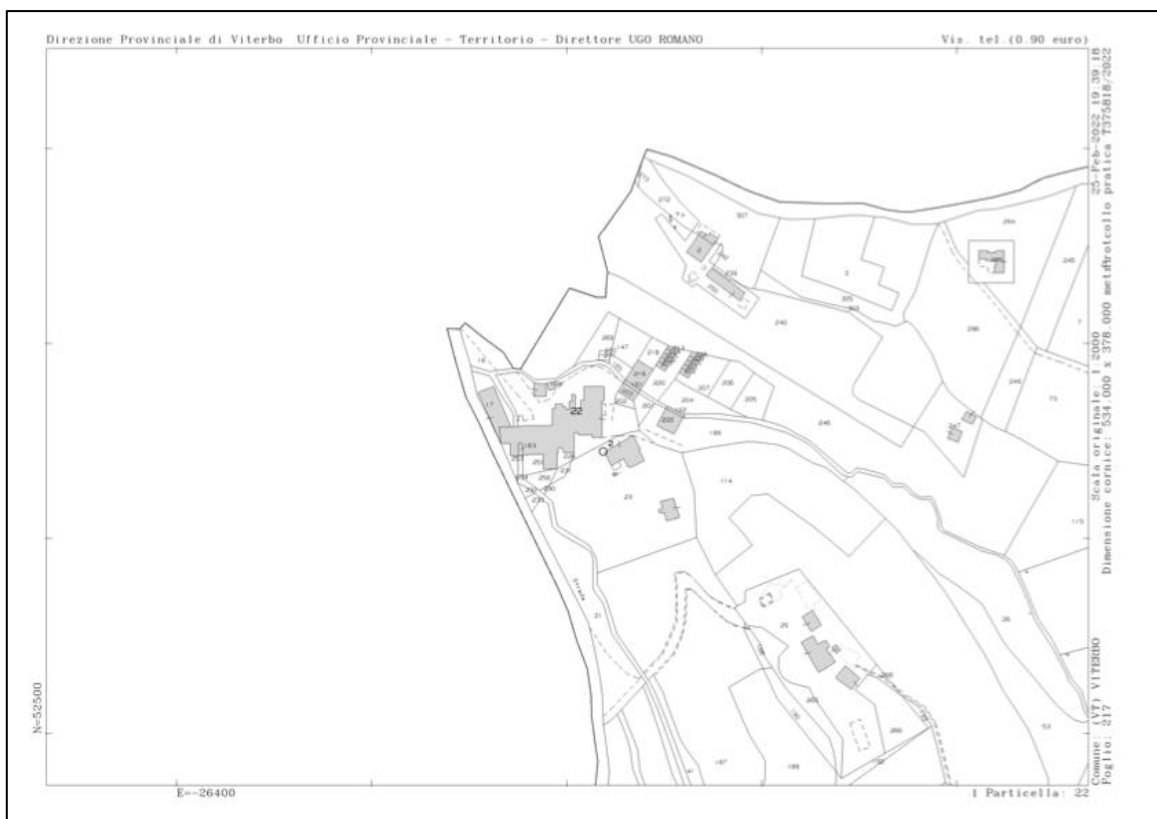
Estratto di mappa

Catasto Terreni - Dalla comparazione dello stato dei luoghi con l'estratto di mappa emergono le seguenti difformità e/o incongruenze:

- **P.Ila 22:** L'estratto di mappa identifica il fabbricato e la corte di pertinenza con la p.Ila 22; risultano graficizzate alcune aree di corte sul retro del fabbricato individuate con p.Ila 251 e 253 oltre al fosso - che attraversa la corte e anche porzione della p.Ila 22 edificato - identificato con p.Ila 163. Le porzioni di corte p.Ile 251 e 253 sono aree esterne in uso alle unità immobiliari interno 1 e 2 (al Catasto Fabbricati inseriti come beni comuni non censibili).

- **ID_11 (p.lla 269) terreno:** L'estratto di mappa del terreno, identificato con la p.lla 269, risulta conforme allo stato dei luoghi.
