Tribunale di Matera
PROCEDURA DI ESECUZIONE IMMOBILIARE

N° Gen. Rep. **62/2023**

RAPPORTO DI VALUTAZIONE
Lotto Unico
Comune di Bernalda (MT)
Contrada Sansone snc –

C.T.U.: Ing. MICHELE LUPO
Codice fiscale: LPUMHL51S24G806W
Studio in: Viale Kennedy 102 - Pomarico (MT)
Email: michel.lupo@libero.it
Pec: michele.lupo@ingpec.eu

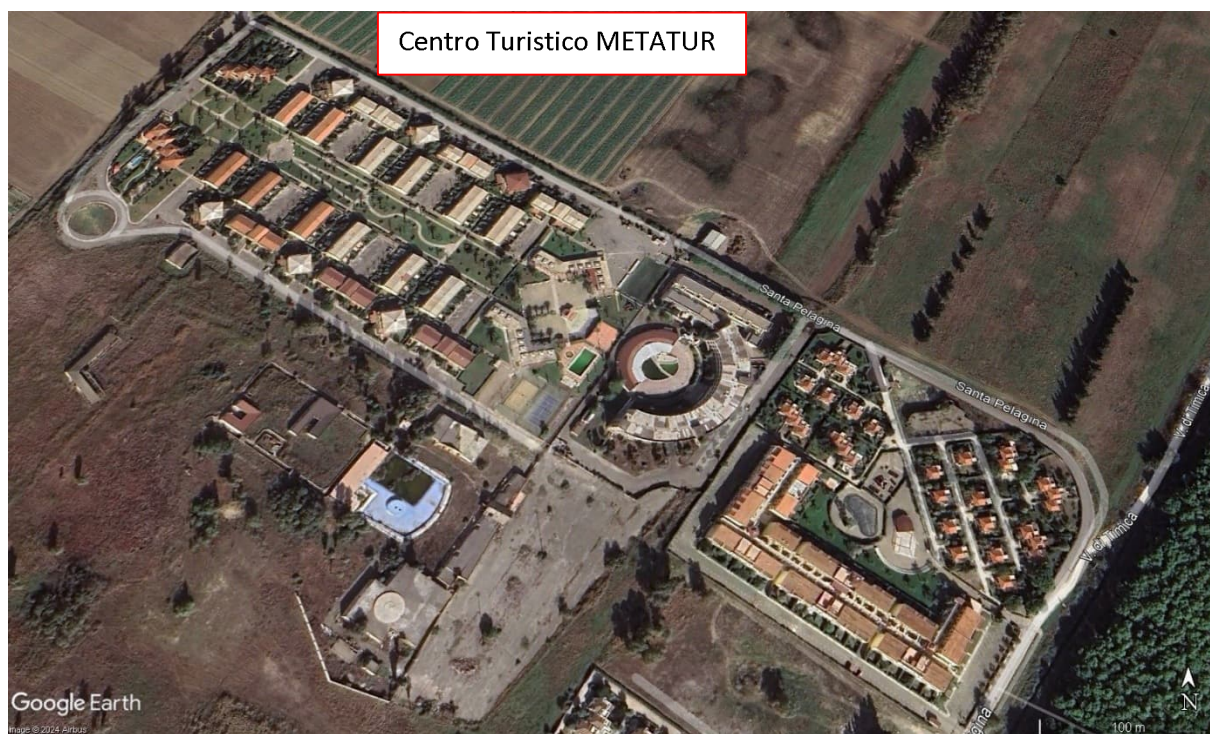
Il Centro Turistico Metatur, nel quale rientra il bene dell'esecutato, è situato nella parte orientale del territorio di Metaponto (frazione del Comune di Bernalda) in località Santa Pelagina. Il Centro, distante circa 700 m dall'arenile, è dotato di attrazioni ludico-ricreativo-sportive (parco giochi; piscina, la cui attività si svolge nei mesi di giugno-luglio-agosto; campo di calcetto; campo da tennis), di una piazza con anfiteatro, di zone verdi arborate e di parcheggi. Nei mesi di luglio e agosto è attivo un servizio di collegamento (pulmino) del Centro con il mare, con frequenza di trasporto dei villeggianti ogni 30-45 minuti circa. È dotato di guardiana fissa per tutto l'anno. A poca distanza, facilmente raggiungibili, vi sono attrazioni storico-culturali e paesaggistiche di seguito indicate e un Parco acquatico (Acquazzurra Acquapark). Il Centro è facilmente raggiungibile attraverso le infrastrutture viarie SS 407 Basentana, SS 106 Jonica e SP 3 che conducono sulla strada provinciale Bernalda - Matera. Da quest'ultima si dirama la strada comunale Santa Pelagina che conduce al Centro Turistico Metatur dotato di una sua rete viaria interna che consente di accedere ai vari corpi di fabbrica del villaggio.

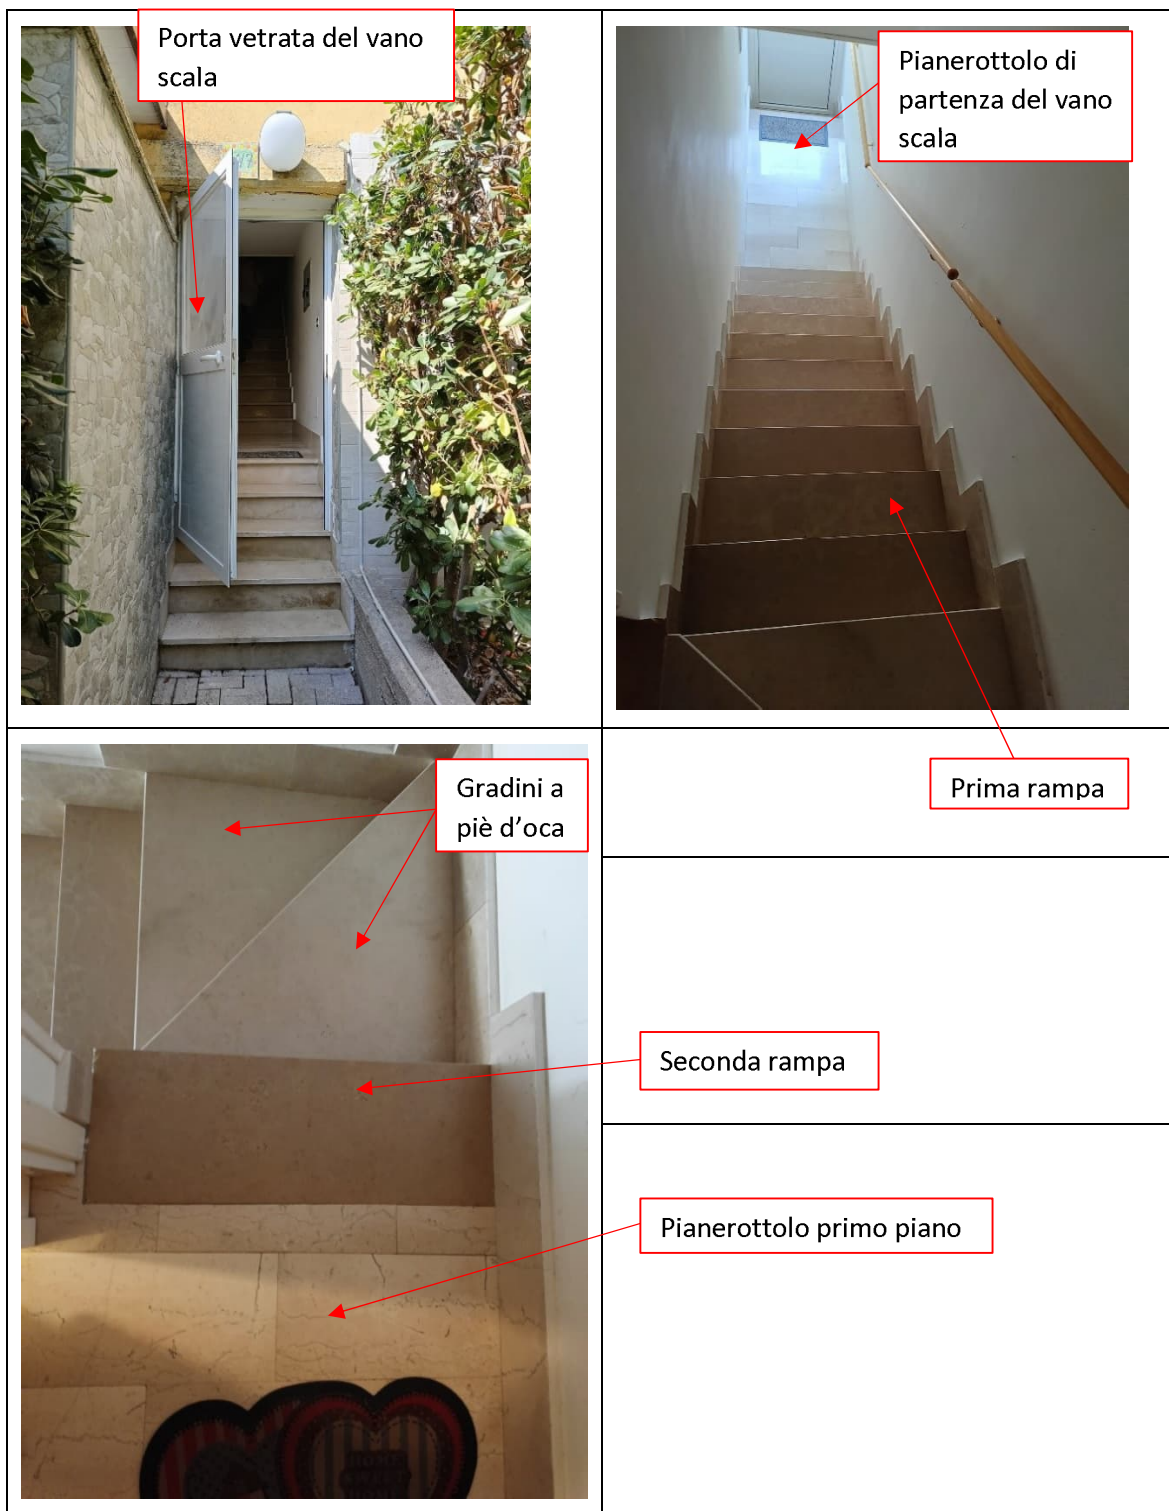
che presenta nella parte iniziale una porta vetrata, con profilo in alluminio, situata all'altezza del terzo gradino di una rampa di scala formata da cinque gradini, alla quale segue un pianerottolo dal quale si diparte una scalinata a due rampe, la prima con 11 gradini e la seconda con 2 gradini che porta al pianerottolo del primo piano. Il passaggio da una rampa all'altra avviene con gradini a piè d'oca. Per rendere più agevole la comprensione della descrizione innanzi fatta si allegano le foto seguenti.

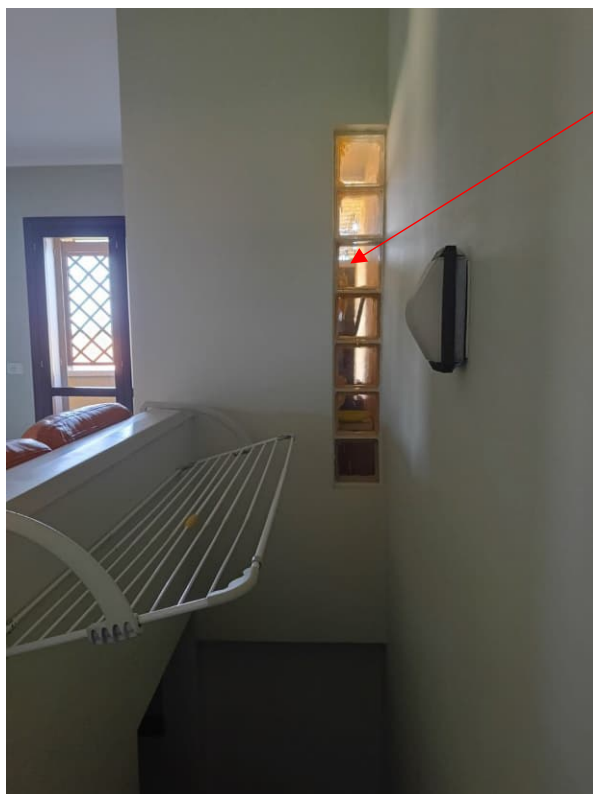
La quarta rampa di scale conduce nel soggiorno del bene pignorato, che presenta un angolo cottura. La parte finale del vano scala (terza e quarta rampa) prende luce dal soggiorno e da un taglio nella muratura tamponato da sette elementi di vetrocemento, sovrapposti (vedi foto), di dimensioni 25 x 25 centimetri.

Elementi in vetrocemento per dare luce alla parte finale del vano scala.

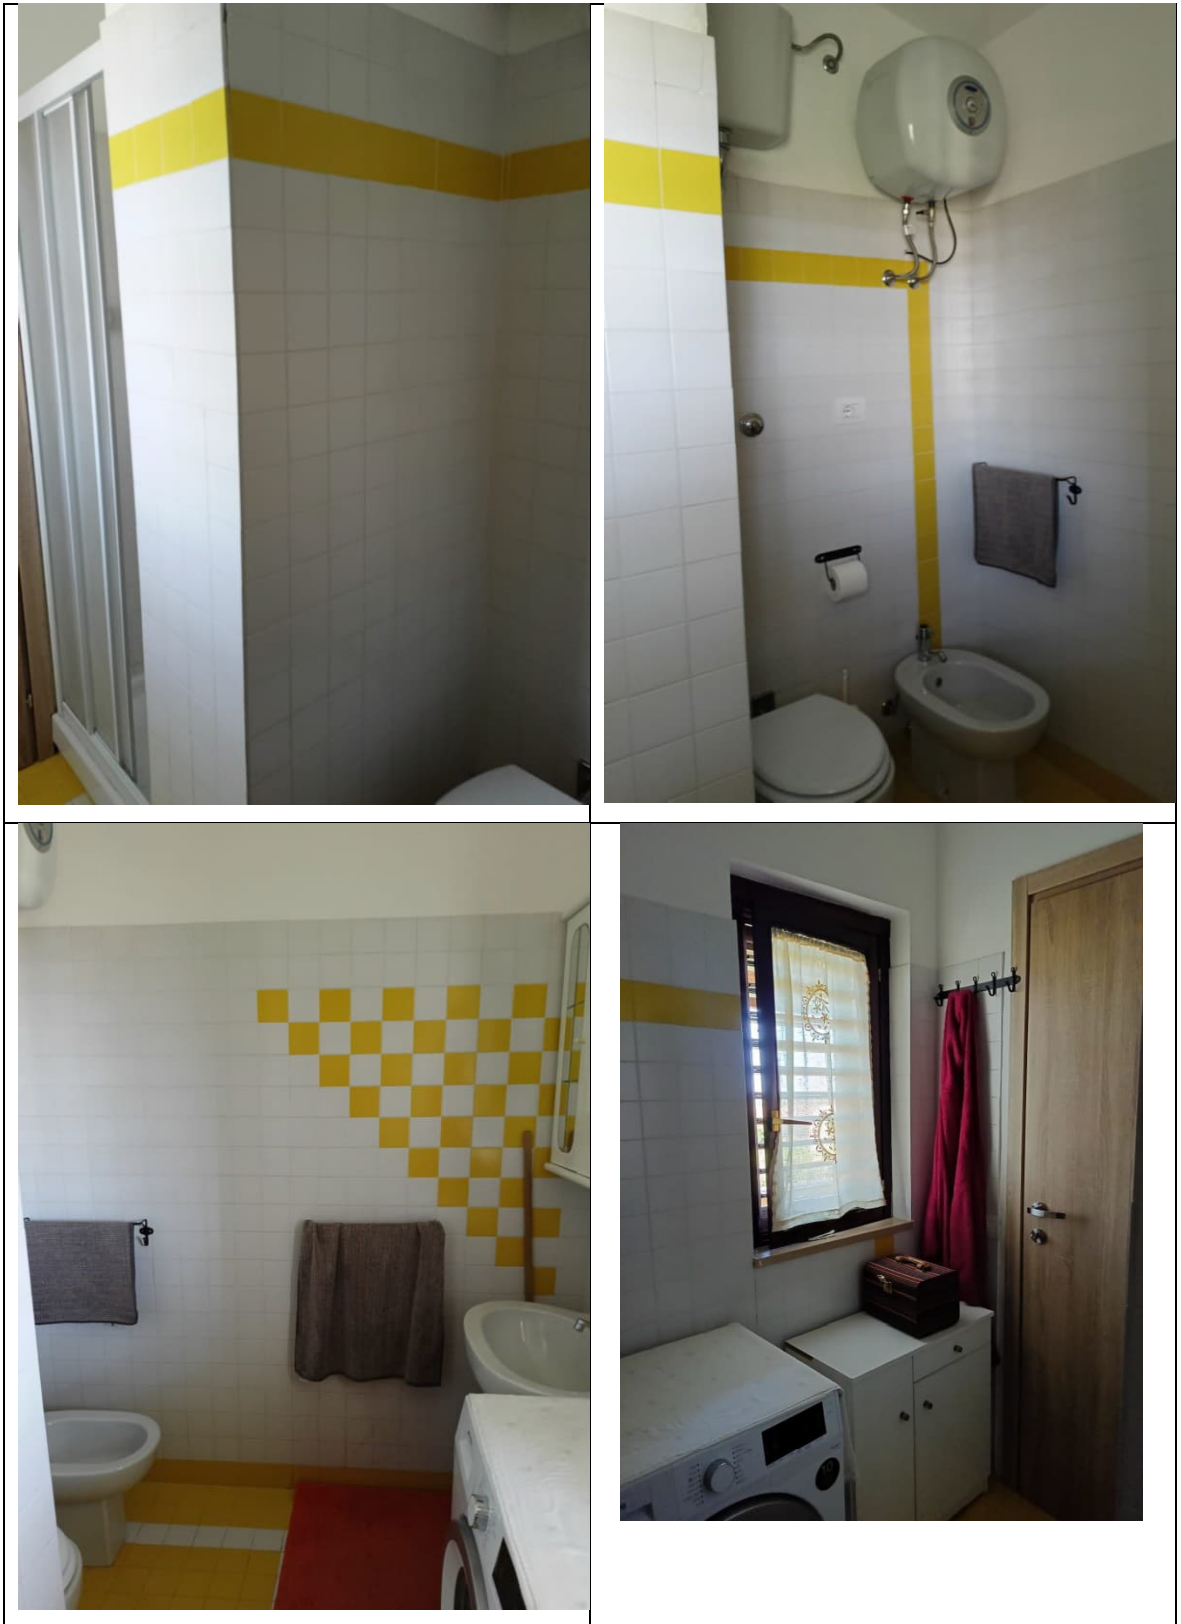
Bagno

Il bagno ha una superficie calpestabile di 4,41 mq ed è dotato del vaso sanitario, del bidet, del piatto doccia e del lavabo. È finestrato ed ha un'altezza di 2,67 metri; le sue pareti sono munite di piastrelle sino a un'altezza di 1,97 metri.

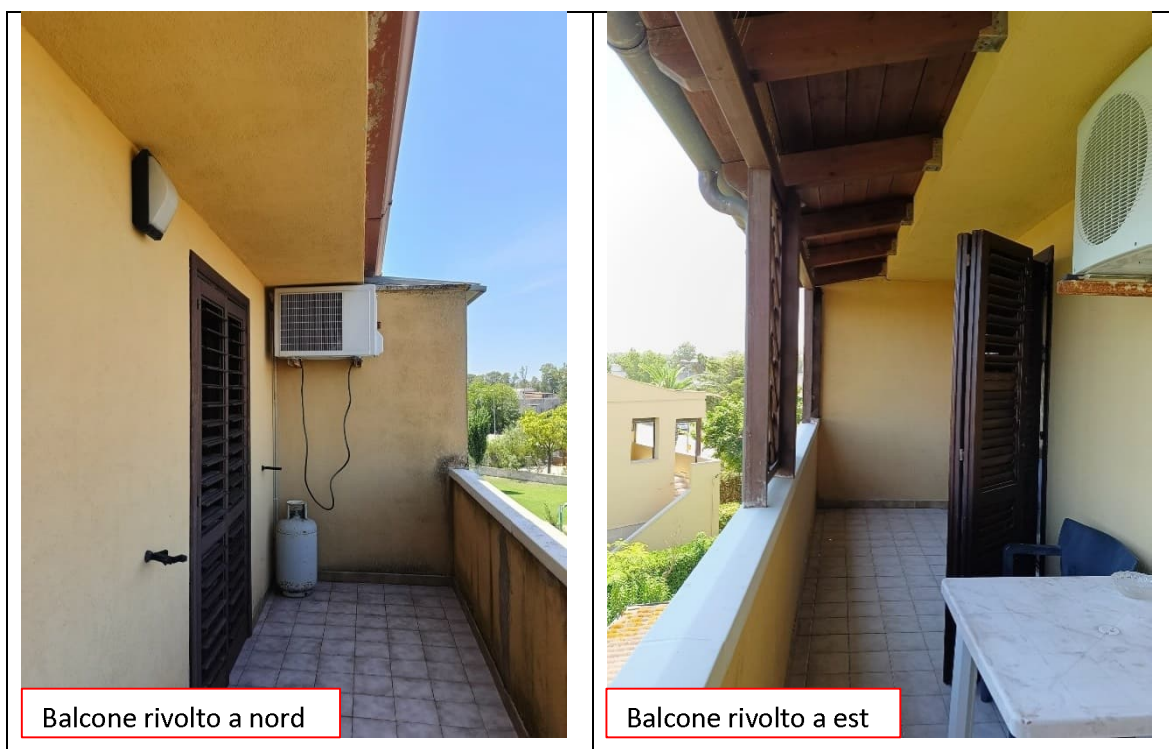
Balconi

Per quanto riguarda i balconi, entrambi manifestano segni di degrado, lo stato di deterioramento è maggiore per il balcone rivolto a nord.

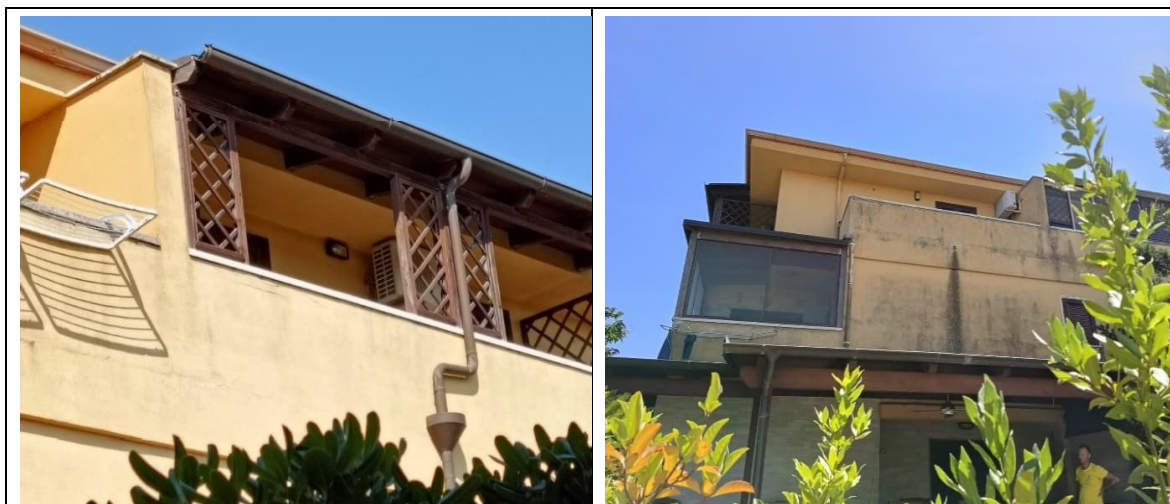
Sono in atto fenomeni diffusi di degrado con fessurazioni a livello di intonaco e zone annerite diffuse sulla pittura (vedi foto allegate).

Lo stato di degrado generale è più accentuato sulla facciata nord del fabbricato ed è attribuibile alla crescita dei microorganismi e all'azione degli agenti atmosferici. Le fessurazioni a livello di intonaco, a luoghi presenti, favoriscono l'infiltrazione dell'acqua piovana che accelerano i processi di deterioramento dell'intonaco stesso.
