Oggetto	Tribunale di Milano
	Procedimento n. 43/2024 R.G.
	<i>Relazione del perito</i>

Relazione di stima del perito

Compendio immobiliare (capannoni e abitazioni) in c.da Coda di Volpe)

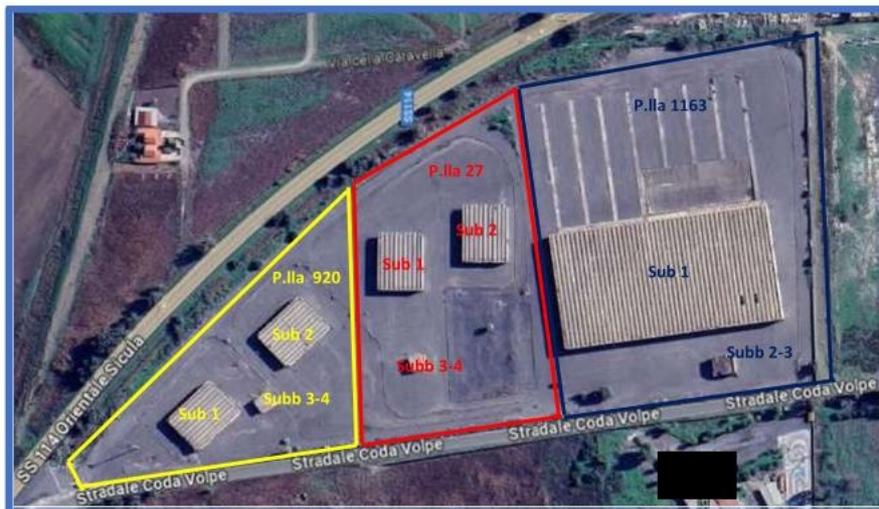
Immagine 1

Si tratta di un compendio immobiliare, composto da cinque capannoni e tre fabbricati destinati ad alloggi e magazzini, dislocato in contrada Coda Volpe del Comune di Catania, che insiste su una superficie complessiva di circa 95.120 mq incastonata fra la SS114 (CT-SR) a ovest e la strada vicinale Coda Volpe (anche intesa Coda della Volpe) a est.

- ⇒ **Corpo A** [immobili che ricadono nella particella 920], posto a Nord (evidenziato in giallo nella **Immagine 1**) si compone di due capannoni (posti in sanatoria ex Legge 47/1985 per cambio di destinazione da agricolo a commerciale e industriale) di un fabbricato “agricolo” a due elevazioni e una superficie scoperta di **20.265 mq**;

- ⇒ **Corpo B** [immobili che ricadono nella particella 27], posto fra i corpi A e C (evidenziato in rosso nella **Immagine 1**) si compone anche questo di due capannoni (posti in sanatoria ex Legge 47/1985 per cambio di destinazione da agricolo a commerciale e industriale) di un fabbricato “agricolo” e una superficie scoperta di **24.065 mq**;

- ⇒ **Corpo C** [immobili che ricadono nella particella 1163] posto a Sud (evidenziato in blue nella **Immagine 1**) si compone di un capannone (posto in sanatoria ex Legge 47/1985 per cambio di destinazione da agricolo a commerciale e industriale) di un fabbricato “agricolo” e una superficie scoperta di **33.970 mq**.

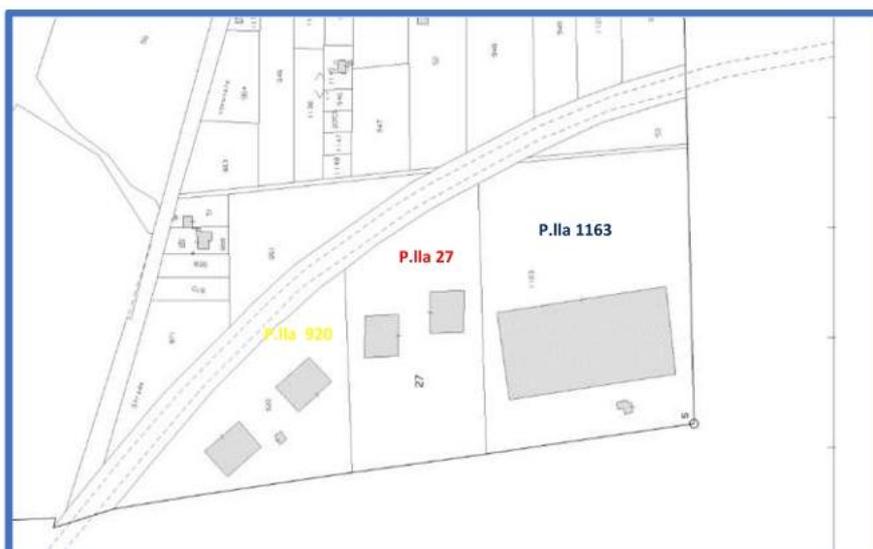
Il complesso immobiliare si trova in stato di abbandono è privo di finiture esterne ed interne e necessita di radicali lavori di riqualificazione e recupero edilizio per poterlo rendere agibile per lo scopo cui è destinato. Interventi che dovranno essere eseguiti in conformità e nel rispetto dei vincoli gravanti sull'area.

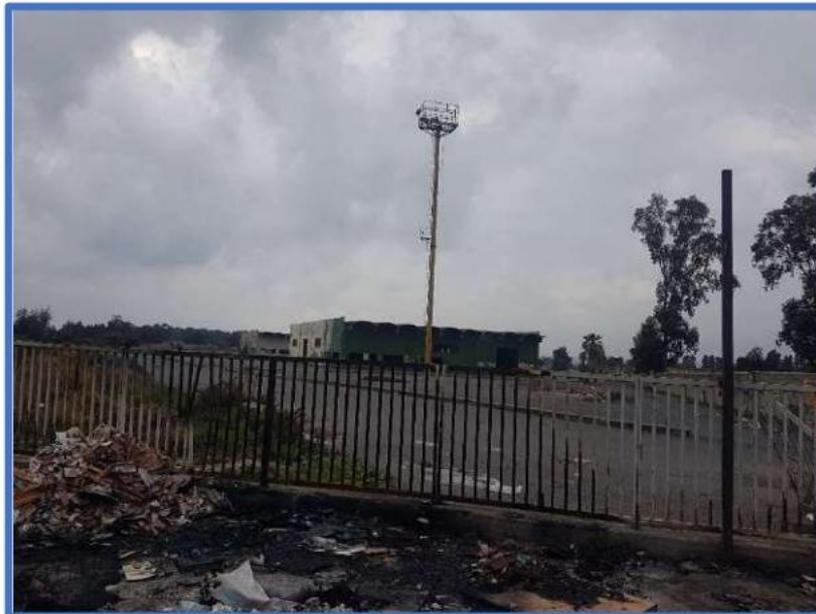
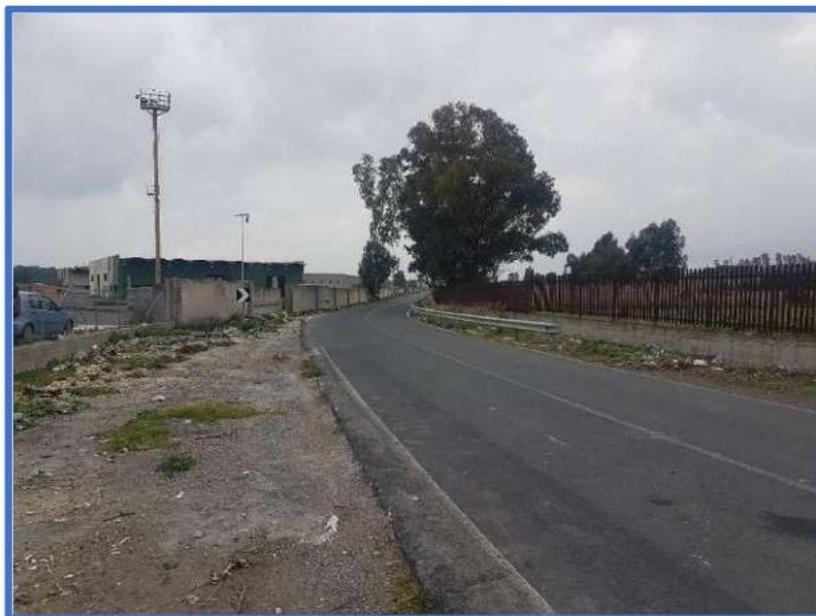
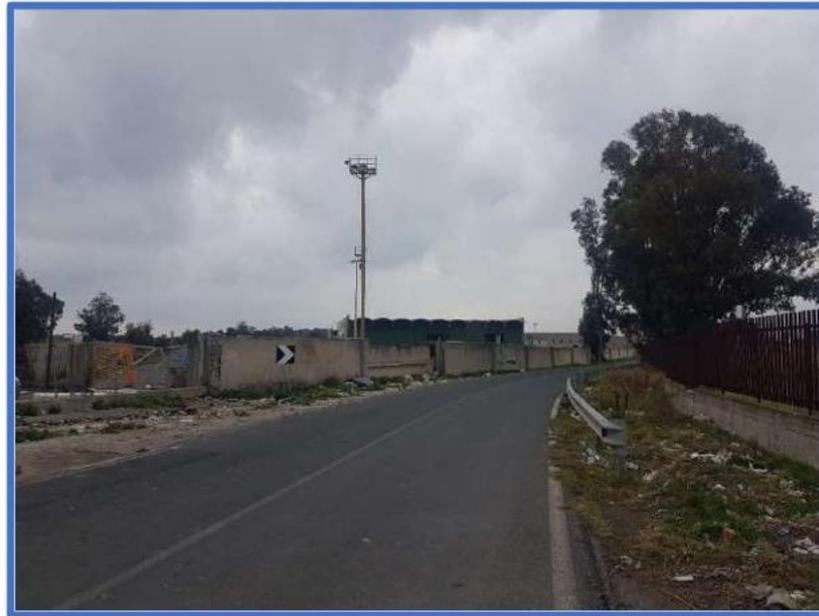
La proprietà sui luoghi è facilmente individuabile visto che risulta recintata con un muro perimetrale in calcestruzzo in ogni lato ed è munita di cancelli di ingresso.

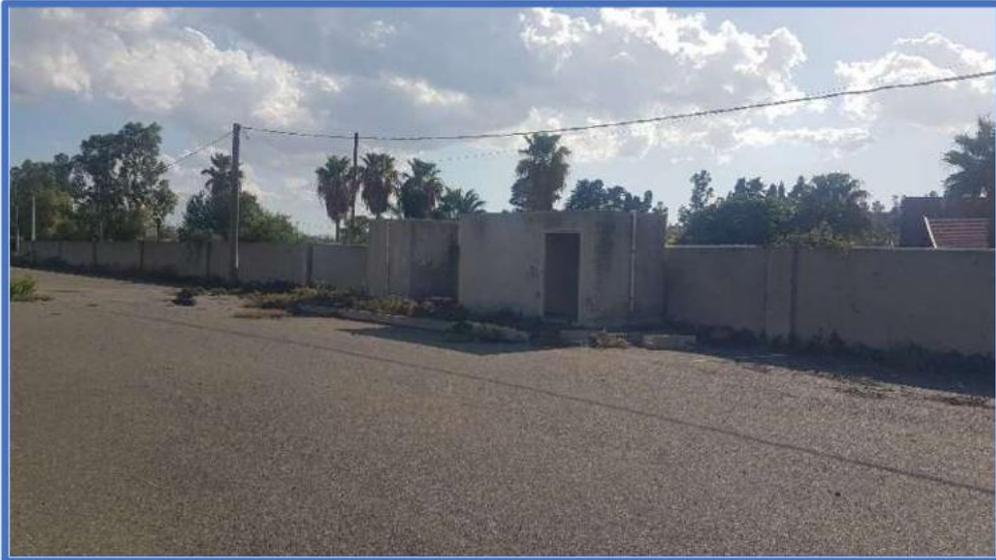
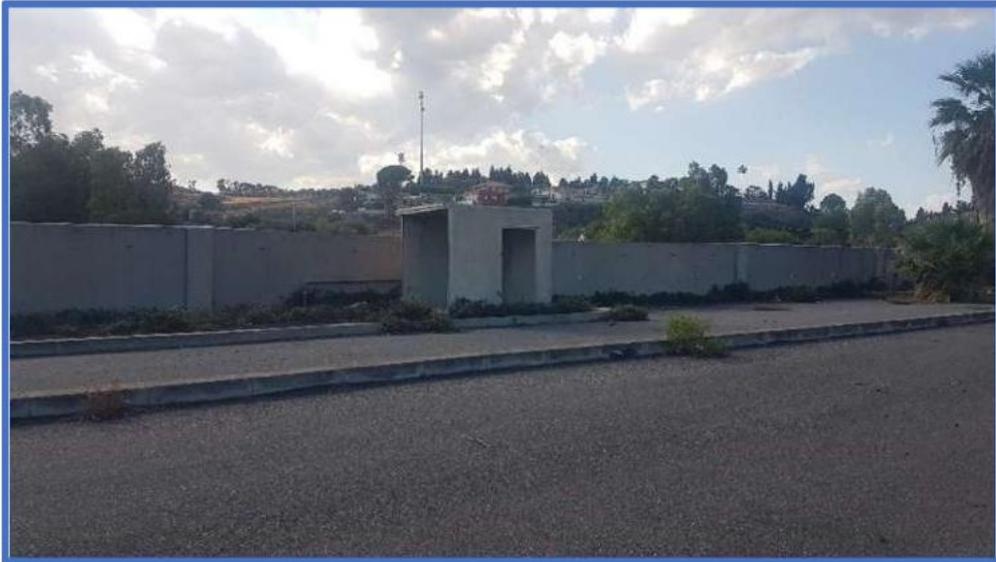
Sull'area esterna in corrispondenza delle particelle 920 e 1163 si è riscontrata la presenza di tre modesti manufatti posti al confine con la strada vicinale Coda Volpe. Questi tre manufatti, a una sola elevazione fuori terra e di modesta superficie, **sono stati edificati in assenza di titolo concessorio edificatorio** per cui devono essere demoliti non essendo proponibile nessuna sanatoria attesi i vincoli urbanistico-ambientali che gravano sull'area di proprietà della [REDACTED]

E, ancora, necessita considerare le spese da affrontare per **demolire i manufatti abusivi** che ricadono nell'area circostante gli immobili (mappali 920 e 1163) e sotto il ballatoio del fabbricato corrispondenza del mappale 27. Costi che **lo scrivente stima a corpo in complessivi euro 3.660,00** e riguardano la demolizione, la selezione e il trasporto a rifiuto del materiale demolito, gli oneri di conferimento e l'IVA.

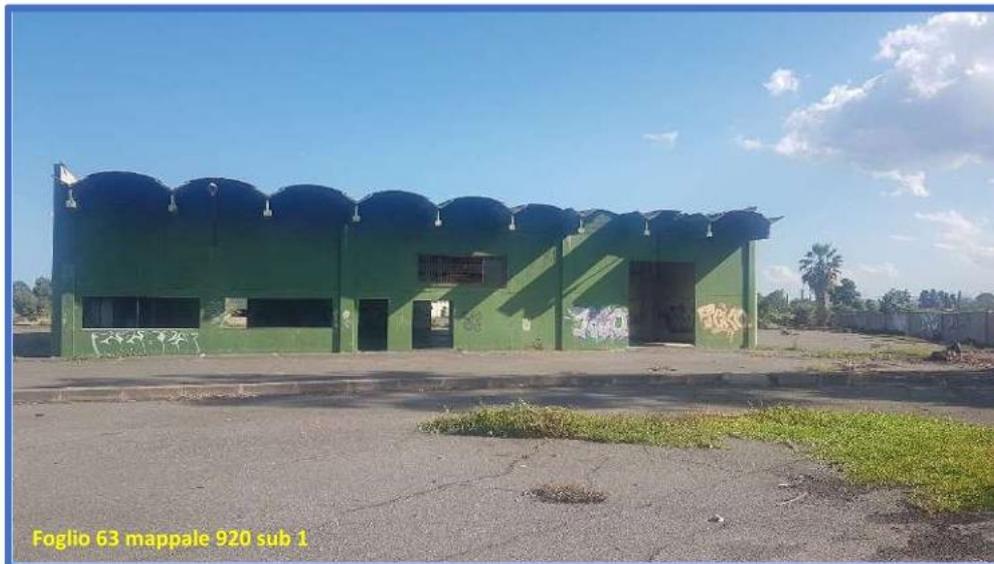
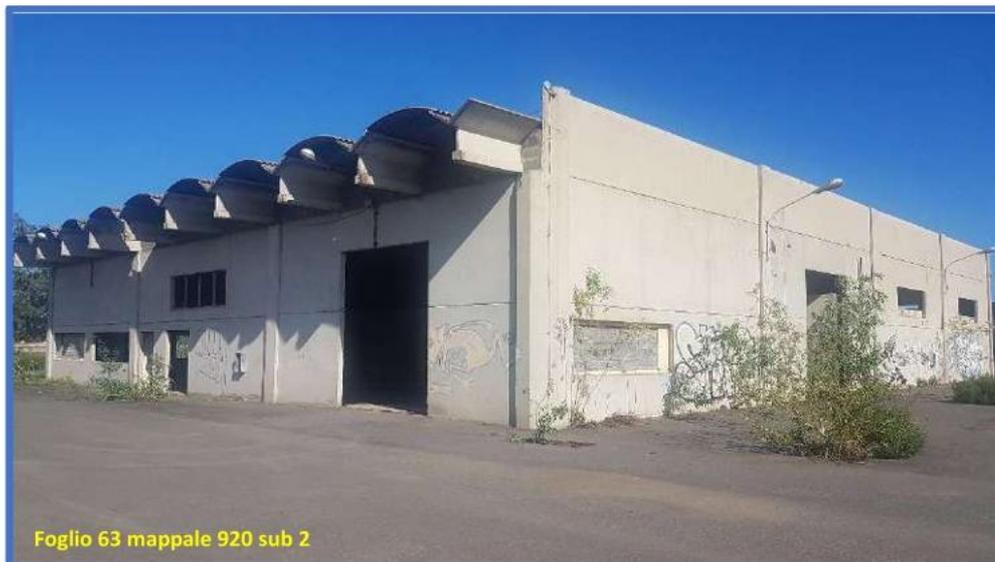
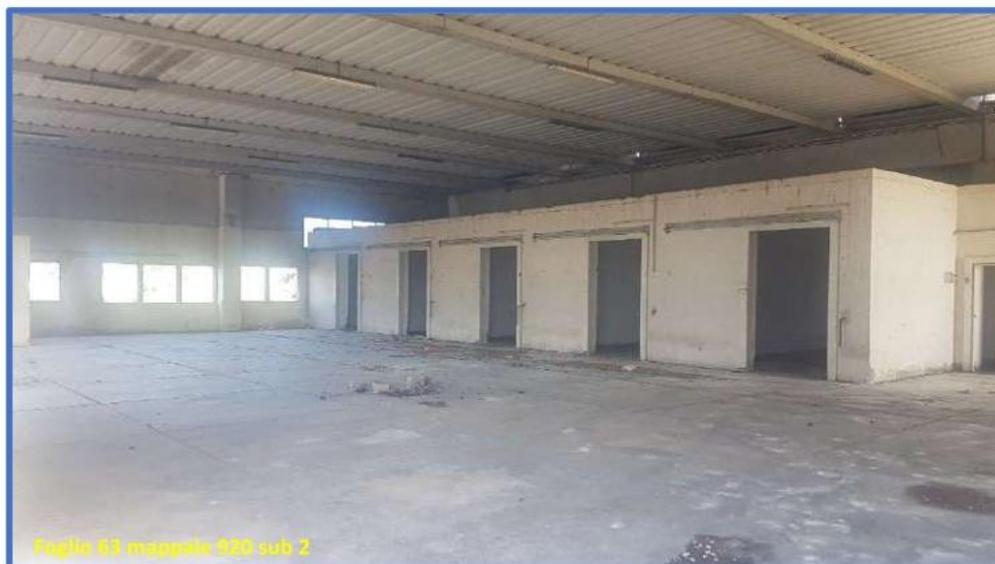
Solamente in uno dei due capannoni (il sub 2) al suo interno sono state realizzate e si rinvenivano ancora alcune tramezzature nelle pareti ad ovest e a nord-ovest, per ricavarvi dei modesti locali che, possibilmente, nel tempo, venivano utilizzati per alloggiare delle celle frigorifere.

Tramezzature che non sono riportate nella planimetria catastale (vedi **Allegato J** - sub 2)

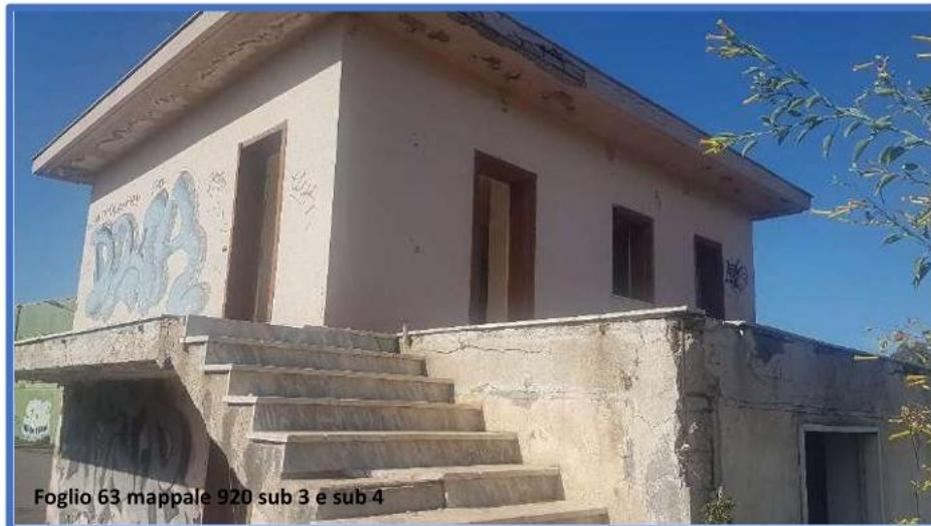
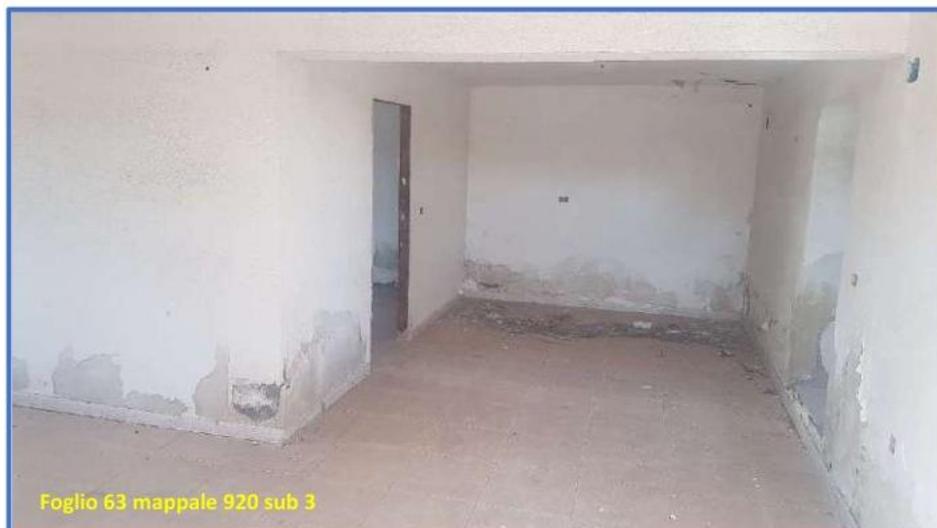
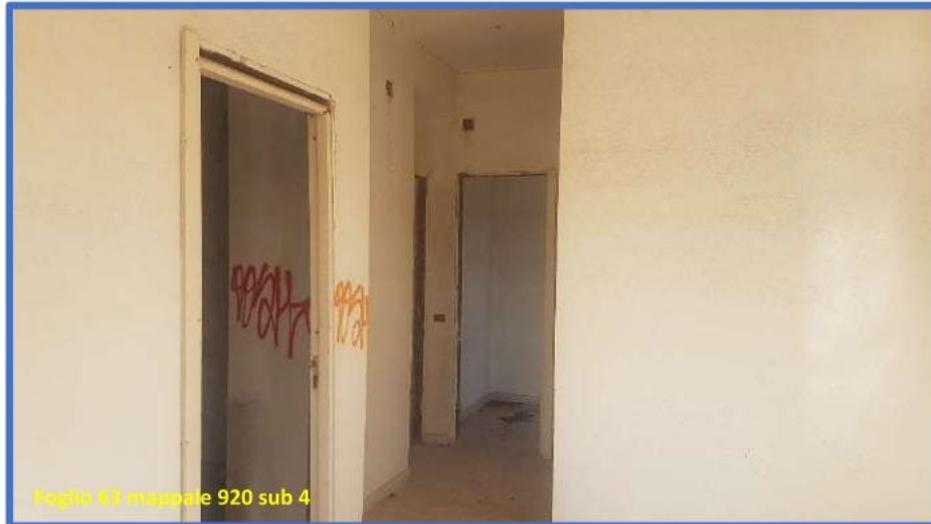
Il locale di sgombero e l'abitazione fanno parte di un unico organismo edilizio (denominato *palazzina del custode*) realizzato con struttura in conglomerato cementizio armato e tamponatura con conci squadrate.

Le tramezzature interne sono in laterizi forati e all'interno dell'immobile non si rinviene alcun impianto, ad eccezione della parte muraria di quello elettrico.

La copertura dell'immobile è del tipo piana e non è accessibile.

Al momento del sopralluogo tutti gli immobili si trovavano in stato di abbandono, privi di infissi interni ed esterni e di ogni finitura.

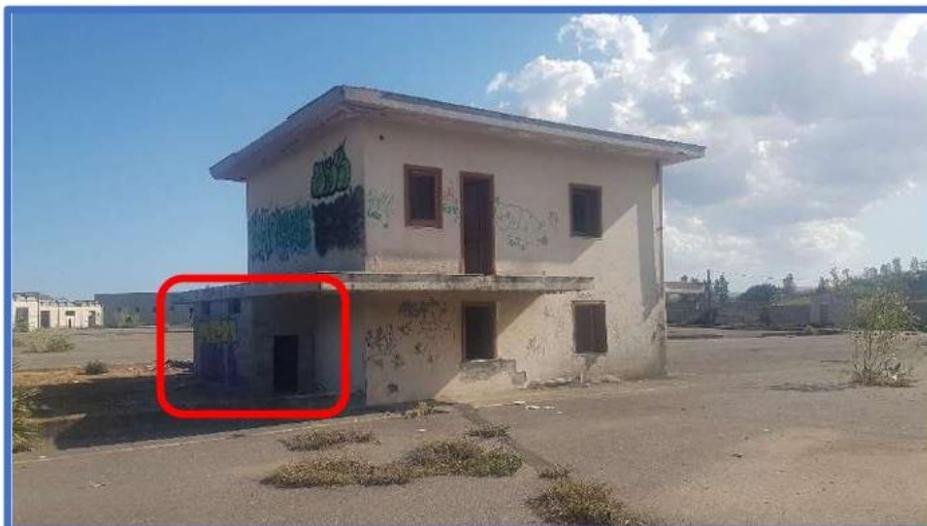
Da un confronto con lo stato di fatto si riscontra che al piano terra in direzione nord-est, sottostante il ballatoio (vedi cerchiatura rossa immagine sottostante), è stato realizzato un modesto manufatto ancora allo stato rustico e privo di qualunque finitura.

Manufatto che **deve essere demolito** poiché costruito in assenza di titolo abilitativo edificatorio e visto che non è proponibile nessuna sanatoria tenuto conto che l'area in cui ricade urbanisticamente è destinata a zona agricola e che la stessa è soggetta a vincoli ambientali stringenti (SIC-ZPS e PAI). A ciò si aggiunga che il manufatto non è stato ancora neanche ultimato e versa in totale stato di abbandono.

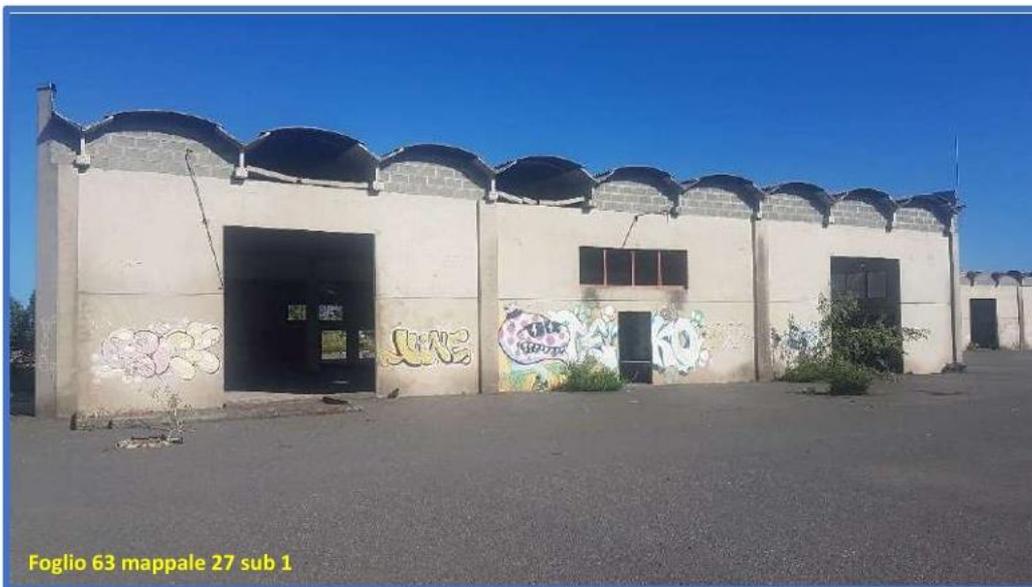
Foglio 63 mappale 27 sub 1

I due capannoni (sub 1 e sub 2) hanno dimensioni in pianta 40,00 x 28,00 m e un'altezza di 5,25 m. e sono stati realizzati con una struttura portante in conglomerato cementizio armato composta da travi e pilastri con pareti perimetrali esterne anche queste in calcestruzzo.

La pavimentazione è del tipo industriale mentre la copertura è composta da onduline di cemento amianto.

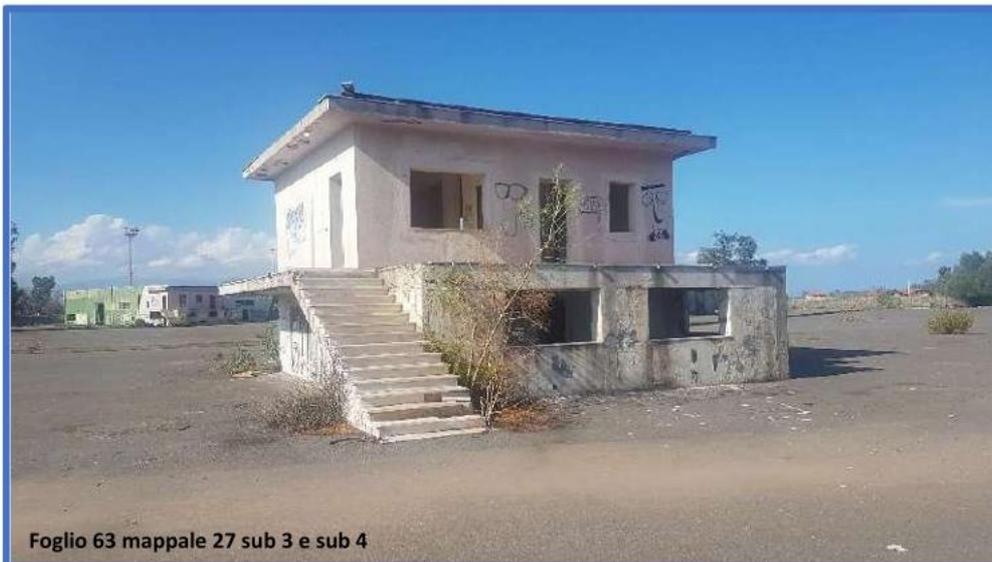
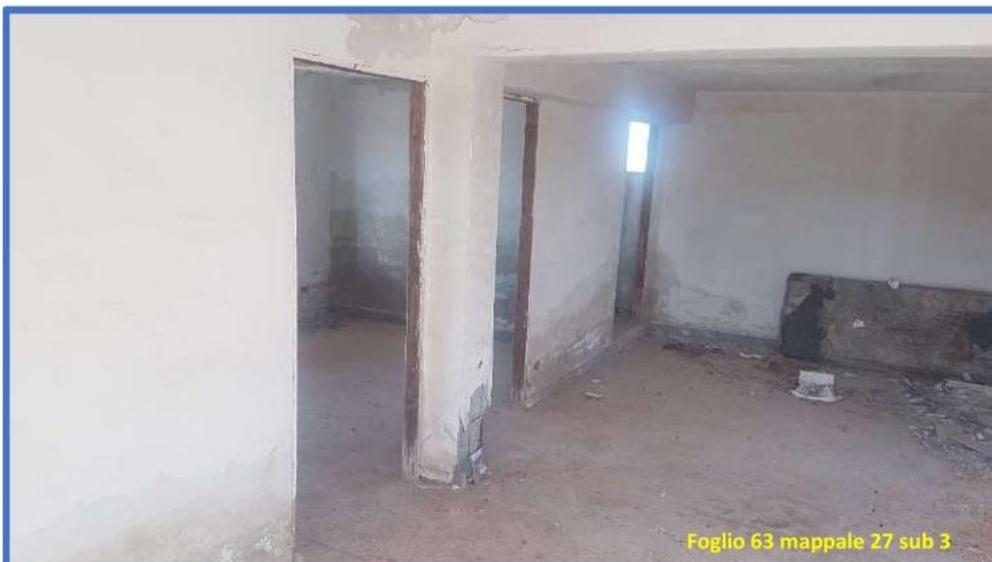
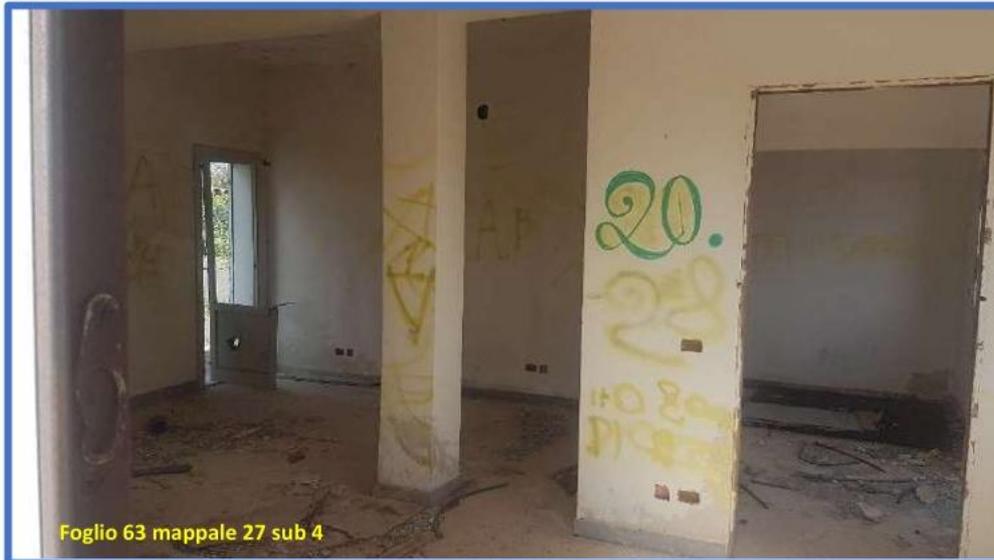
Il locale di sgombero e l'abitazione fanno parte di un unico organismo edilizio (denominato *palazzina del custode*) realizzato con struttura in conglomerato cementizio armato e tamponatura con conci squadriati.

Le tramezzature interne sono in laterizi forati e all'interno dell'immobile non si rinviene alcun impianto, ad eccezione della parte muraria di quello elettrico.

La copertura dell'immobile è del tipo piana e non risulta accessibile.

Al momento del sopralluogo tutti gli immobili si trovavano in stato di abbandono, privi di infissi interni ed esterni e di ogni tipo di impianto.

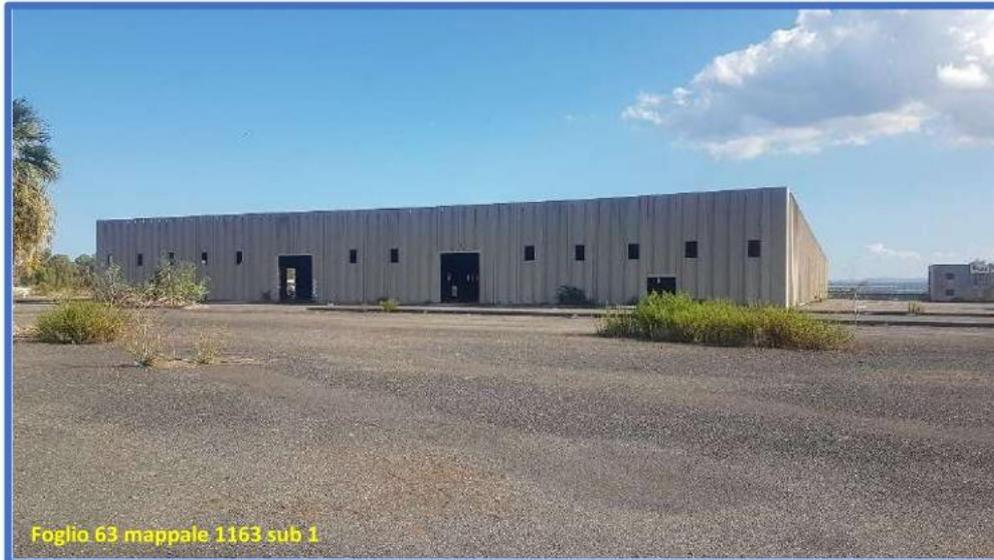
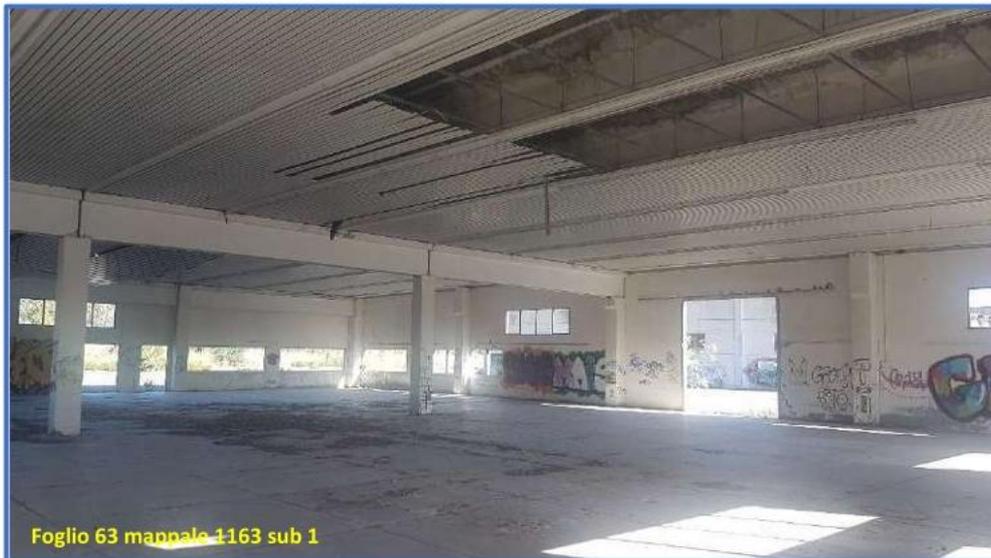
Il capannone (sub 1) ha dimensioni in pianta 150,00 x 80,00 m e un'altezza di 8,30 m. ed è stato costruito con una struttura portante in conglomerato cementizio armato composta da travi e pilastri con pareti perimetrali esterne anche queste in calcestruzzo.

La pavimentazione è del tipo industriale mentre la copertura è composta da onduline di cemento amianto.

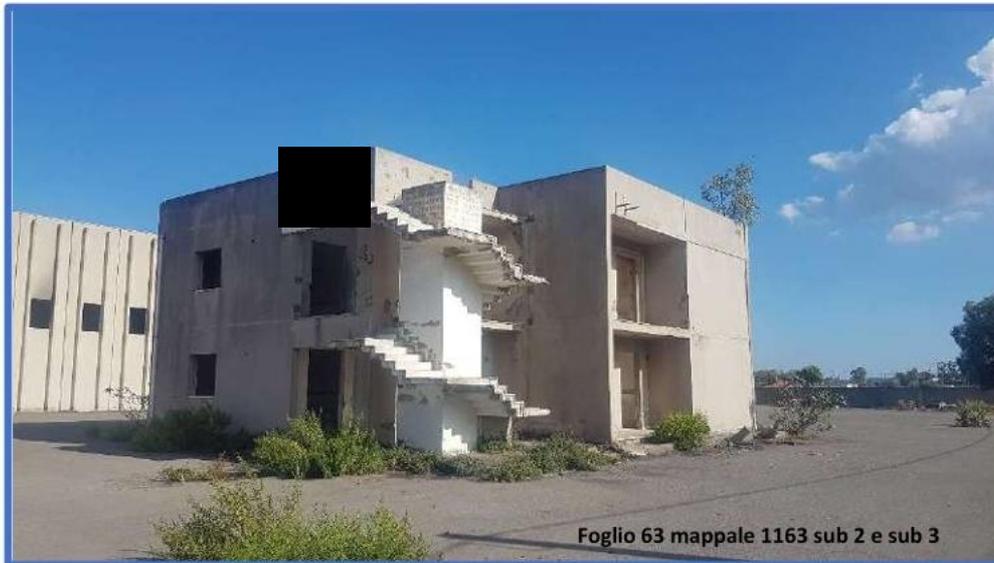
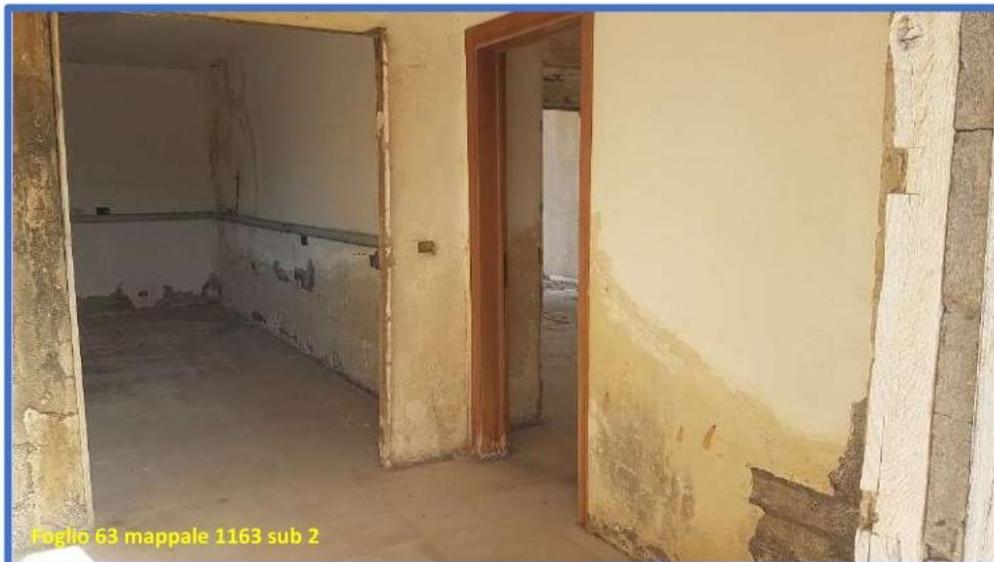
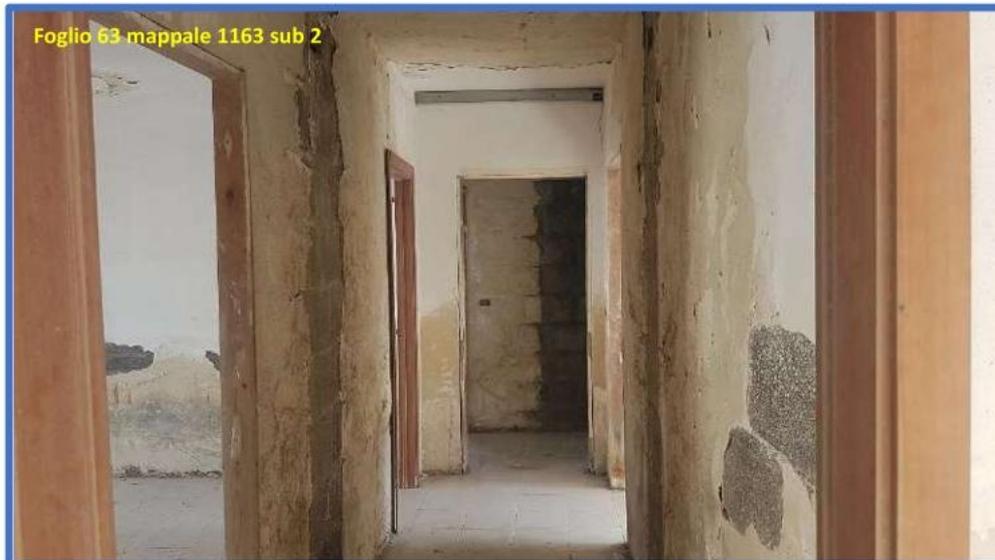
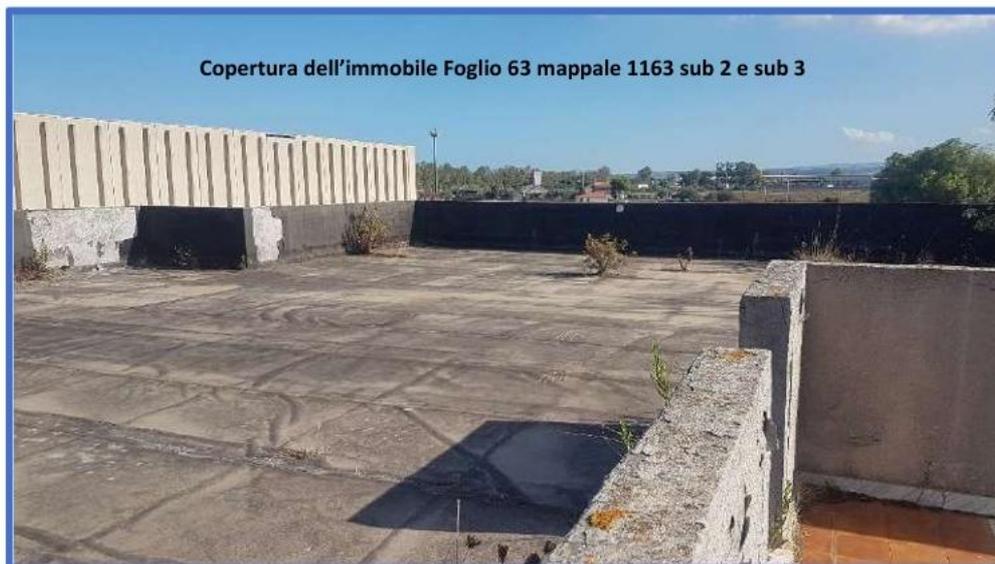
L'abitazione posta al piano terra (sub 2) così come quella posta al primo piano (sub 3) sono dislocate all'interno di un immobile realizzato con struttura in conglomerato cementizio armato e copertura piana. I due alloggi sono serviti da una scala esterna che versa in pessime condizioni di manutenzione.

Le tramezzature interne sono in laterizi forati e all'interno dei due appartamenti e non si rinviene alcun impianto, ad eccezione della parte muraria di quello elettrico.

La copertura dell'immobile è del tipo piana e risulta accessibile utilizzando la scala esterna che consente l'accesso all'alloggio di primo piano.

Al momento del sopralluogo tutti i due gli edifici si trovavano in stato di abbandono, privi di infissi interni ed esterni e di ogni tipo di impianto.
