# TRIBUNALE ORDINARIO - MONZA

## ESPROPRIAZIONI IMMOBILIARI

### 752/2021

## CONSULENZA ESTIMATIVA GIUDIZIARIA

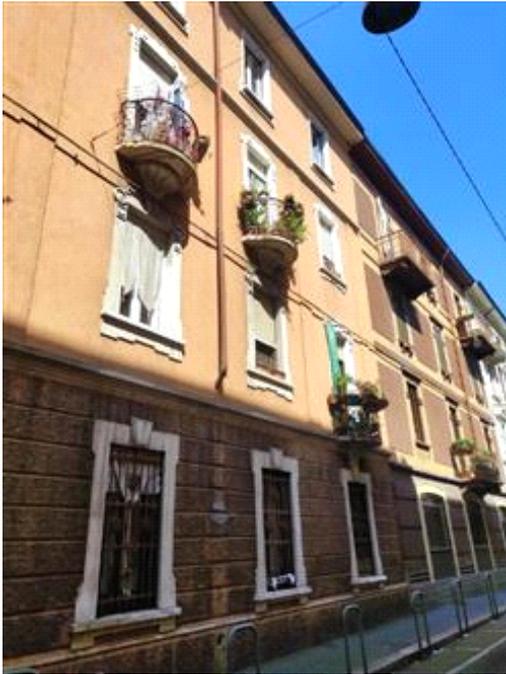
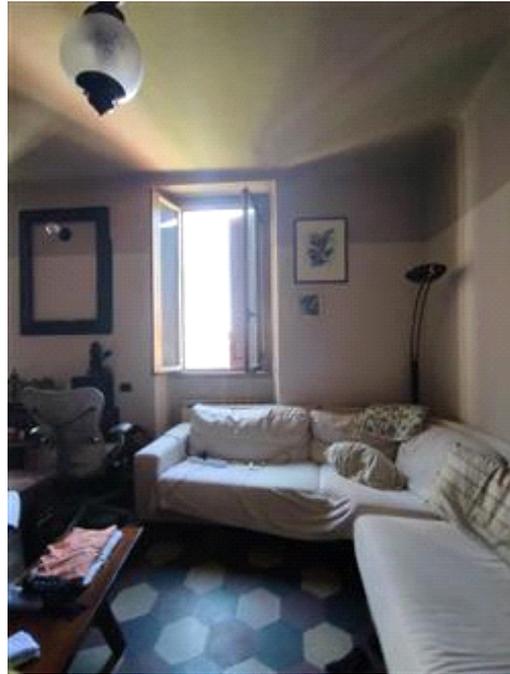
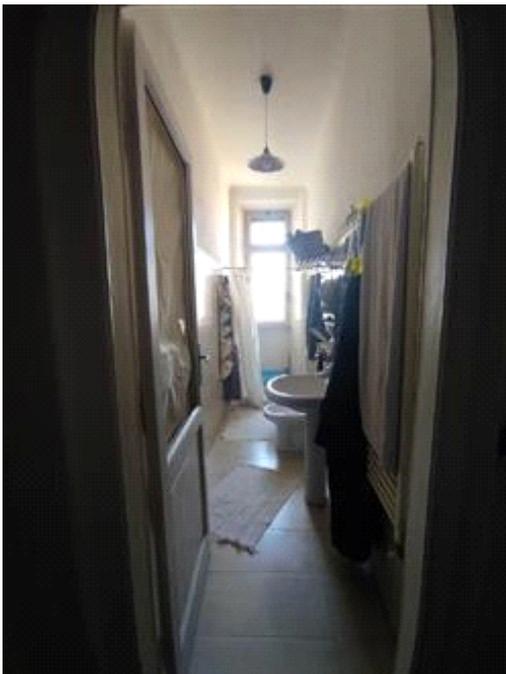
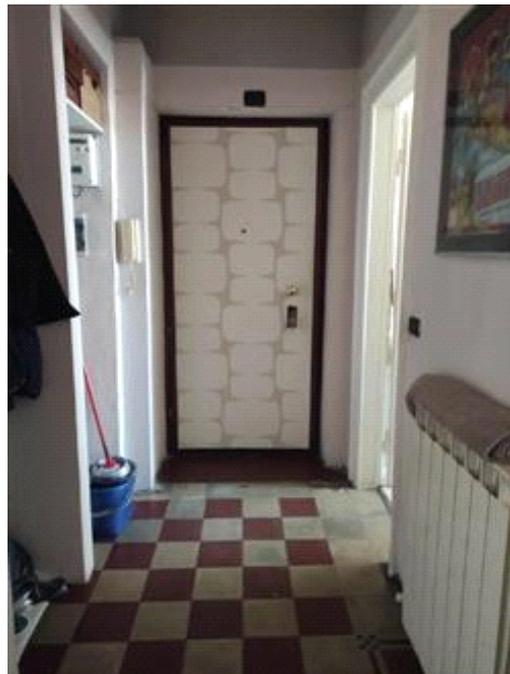
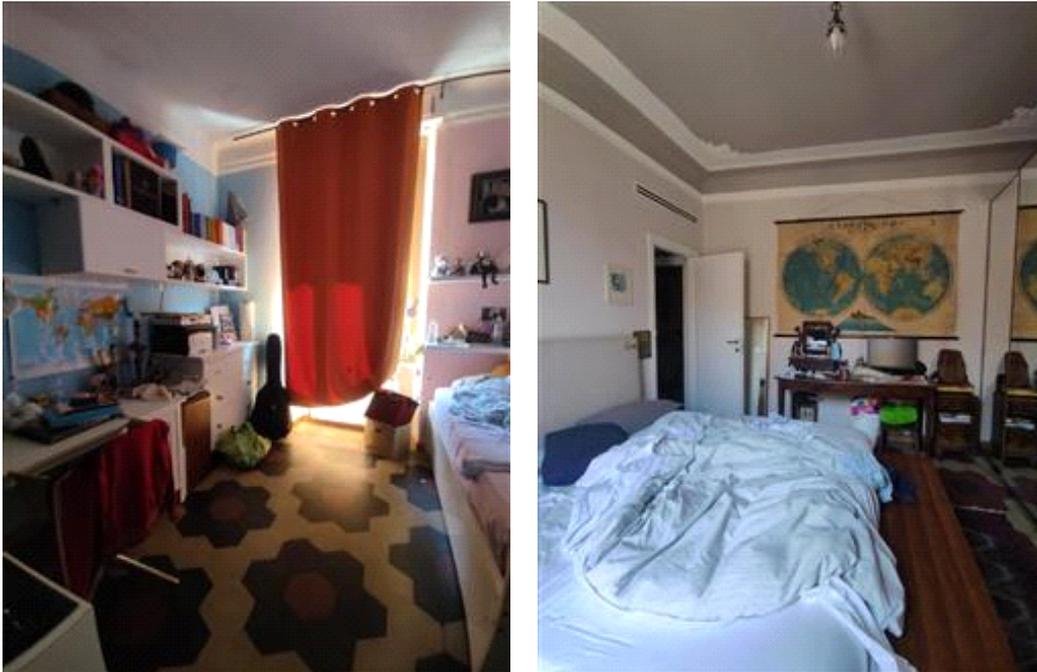
Lo stato di manutenzione del fabbricato e dell'appartamento è sufficiente.

<i>infissi esterni:</i> doppia anta a battente	nella media	★ ★ ★ ★ ★ ★ ★ ★ ★ ★
<i>portone di ingresso:</i> anta battente realizzato in legno	nella media	★ ★ ★ ★ ★ ★ ★ ★ ★ ★
<i>protezioni infissi esterni:</i> tapparelle realizzate in PVC	nella media	★ ★ ★ ★ ★ ★ ★ ★ ★ ★
<i>infissi interni:</i> a battente realizzati in legno tamburato	nella media	★ ★ ★ ★ ★ ★ ★ ★ ★ ★
<i>pavimentazione interna:</i> realizzata in marmette	nella media	★ ★ ★ ★ ★ ★ ★ ★ ★ ★

<i>elettrico:</i> sottotraccia	nella media	★ ★ ★ ★ ★ ★ ★ ★ ★ ★
<i>condizionamento:</i> canalizzato. unità esterna sita nel locale sottotetto	nella media	★ ★ ★ ★ ★ ★ ★ ★ ★ ★
<i>termico:</i> autonomo i diffusori sono in termosifoni in alluminio	nella media	★ ★ ★ ★ ★ ★ ★ ★ ★ ★

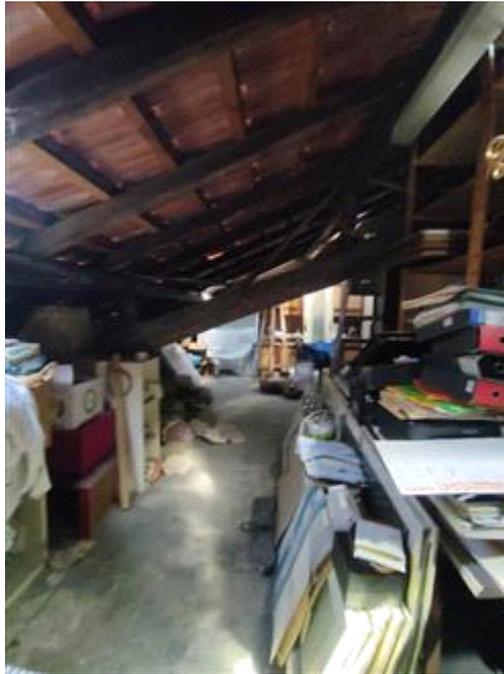
**sottotetto non abitabile**, composto da vano unico.
