TRIBUNALE CIVILE DI SIRACUSA

**“RINNOVO DELLA RELAZIONE DI
CONSULENZA TECNICA D’UFFICIO”**

PROCEDURA ESECUTIVA IMMOBILIARE N. 66/1990

RELAZIONE DI STIMA

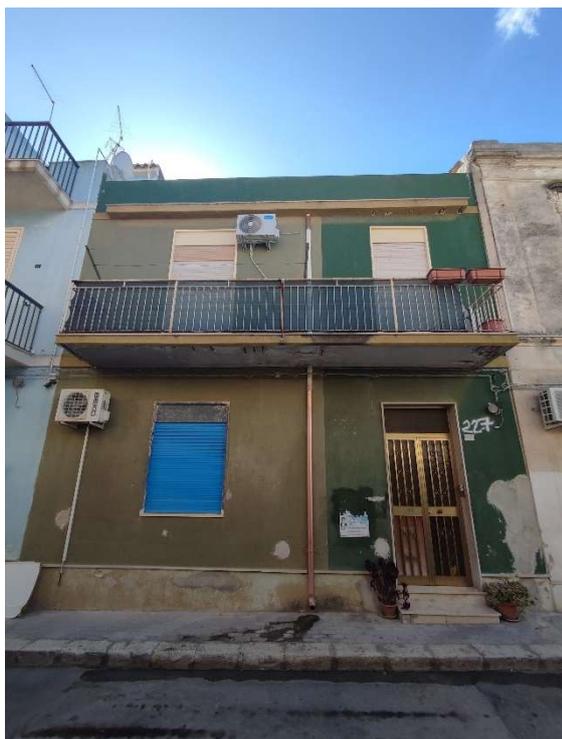
Prospetto su via Roma

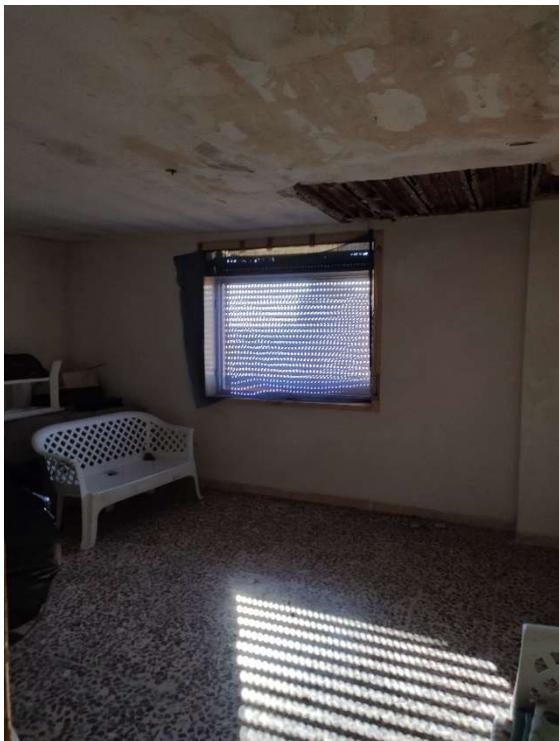
Vista del locale al secondo piano

Al secondo piano troviamo un locale il cui stato di conservazione non è soddisfacente in quanto l'intradosso del solaio di copertura è in parte ammalorato, presumibilmente a causa delle infiltrazioni dell'acqua meteorica.
