**Tribunale di Gela**

**Relazione di Consulenza Tecnica d'Ufficio**

*C.c. n.* **n. 464/2017 RGAC**

## 1.0 IMMOBILI IN VIA PARNASO

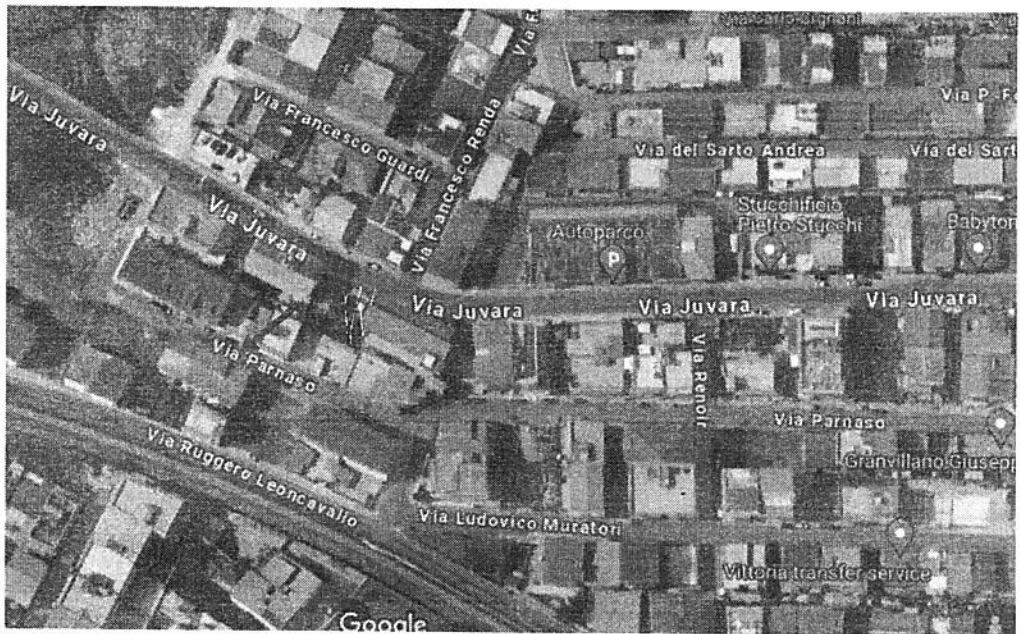
Gli immobili in oggetto sono tutti parte di un unico corpo di fabbrica a tre elevazioni fuori terra, sito in via Parnaso, nella periferia nord del Comune di Gela (v. foto 2). I beni ricadono in una zona caratterizzata da un'edilizia quasi esclusivamente residenziale, realizzata in gran parte abusivamente, negli anni '70-80.

L'edificio ha struttura portante in cemento armato e solai laterocementizi.

Esternamente risulta privo dello strato di finale dell'intonaco e necessita di interventi di manutenzione ordinaria delle finiture.

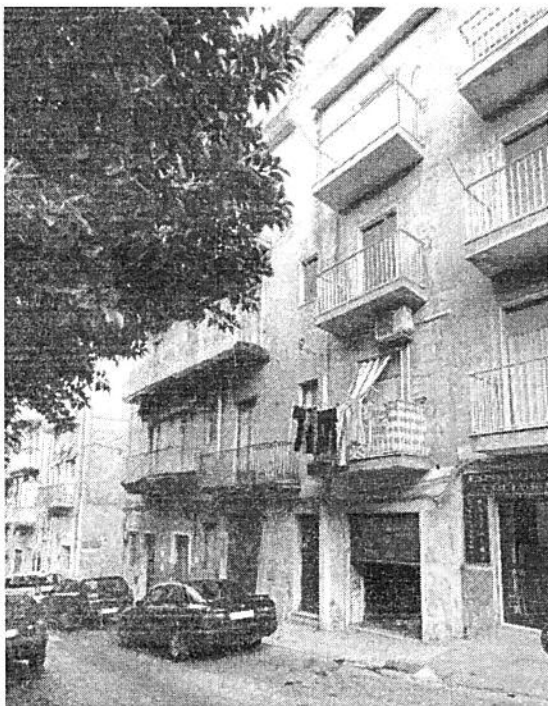
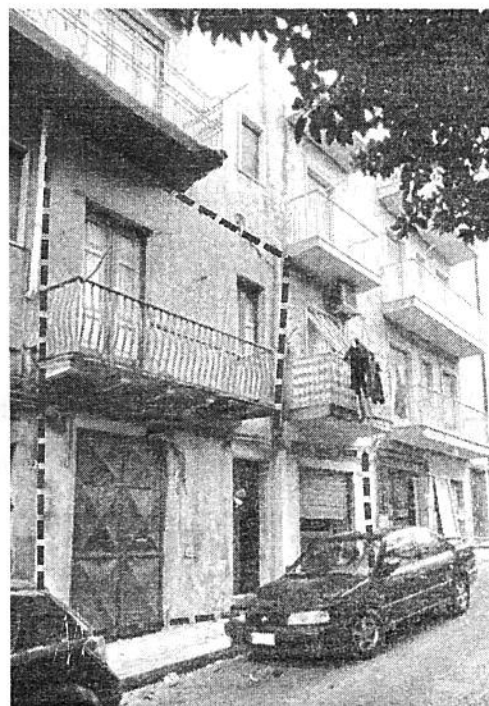
Foto 4 e 5 – Prospetto sulla via Tevere: il tratteggio in rosso indica gli immobili oggetto di causa

I beni consistono in un locale a piano terra, ottenuto dalla fusione delle due particelle catastali 107/1 e 107/2 del foglio di mappa 188, e in un piccolo appartamento a primo piano composto di due vani ed accessori (particella 107/3).

Gli immobili sono evidentemente in disuso da molti anni e versano in pessime condizioni di manutenzione.
