TRIBUNALE DI SANTA MARIA CAPUA VETERE

Procedimento Civile R.G.E. N. 682/2012 (riunita alla R.G.E. N. 922/2012)

Perizia di stima Immobiliare

**Unità immobiliare sita nel Comune di Castel Volturno (CE),
via Catania n.1 – Parco Lagani, Piano S1-T-1. 8 vani catastali, cat. A/2.
Identificata al N.C.E.U. al Fg. 48 P.IIa 5335 Sub. 1**

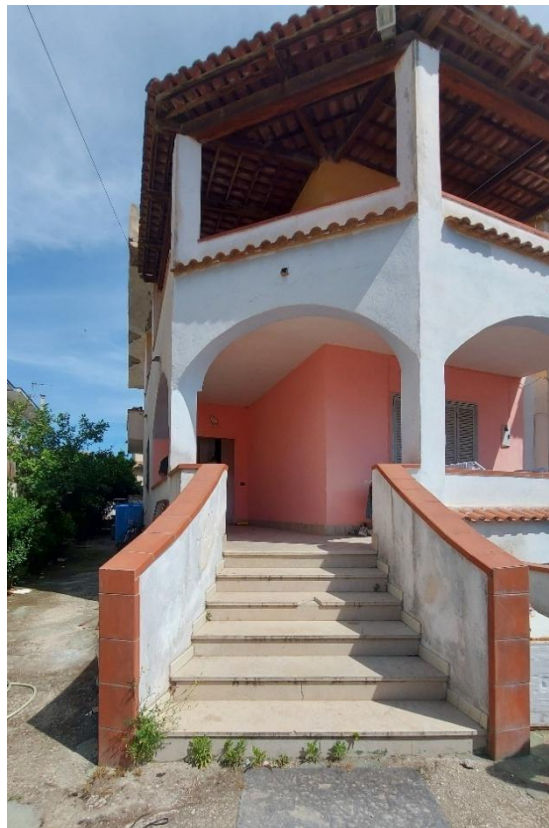
cespite pignorato - prospetto sud-est – rampa accesso portico

Il fabbricato del cespite è realizzato in struttura portante mista (muri perimetrali in tufo, pilastri in c.a. e solai in latero-cemento), di forma rettangolare, di due piani fuori terra ed uno seminterrato, al suo esterno si presenta in discreto stato di manutenzione. I prospetti sono rifiniti con pittura di colore bianco, nella parte sottostante i portici di colore rosa. La copertura è piana e praticabile, quella che sovrasta il portico del primo piano è a falda con tegole.

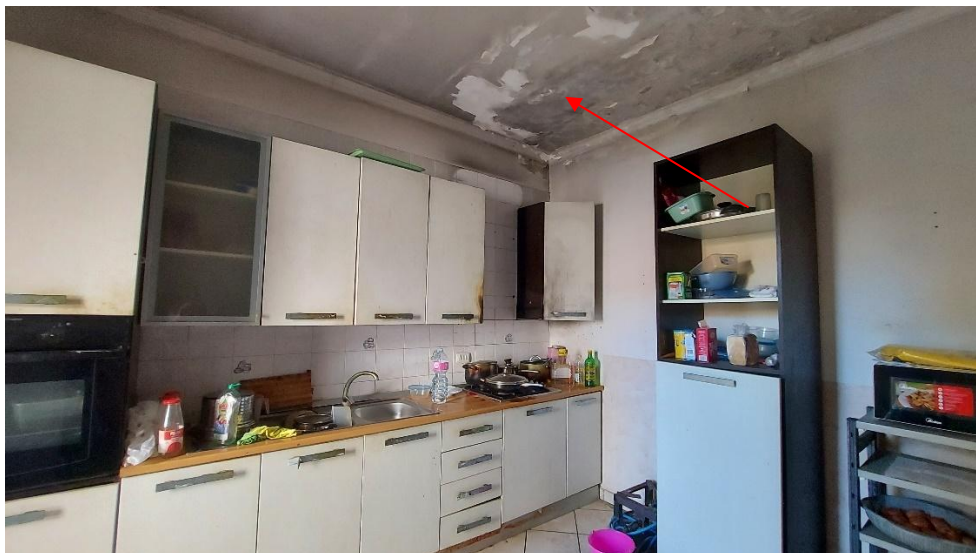
Si riscontrano sulla superficie del soffitto del locale cucina tracce di un incendio pregresso. Sul soffitto del locale bagno wc1 delle tracce di infiltrazioni, provenienti probabilmente dagli impianti dal locale wc2 del piano sovrastante, al momento del sopralluogo tali infiltrazioni non erano in atto. Altresì alcune tegole della copertura a falda del portico al piano primo risultano mancanti e/o danneggiate.

Tracce incendio soffitto cucina

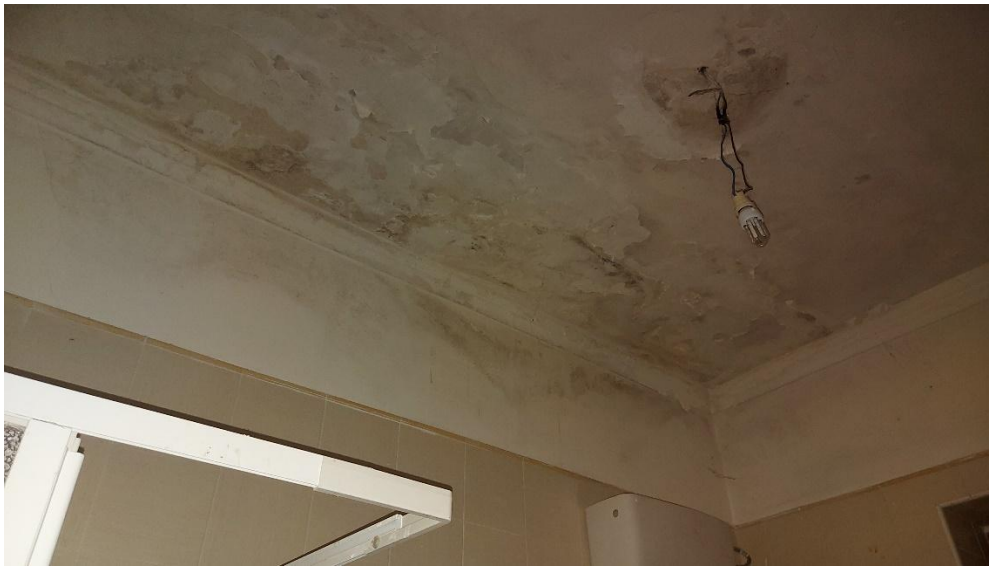
Tracce infiltrazioni soffitto bagno wc 1

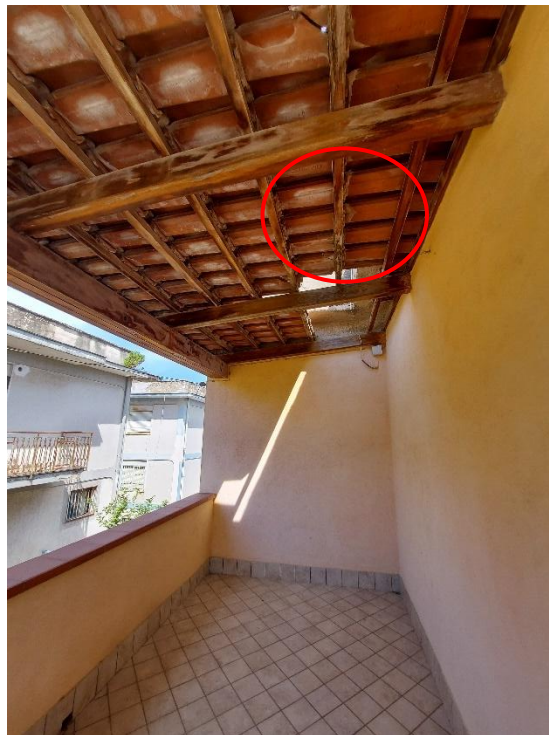
Porzione di tettoia con tegole danneggiate e/o mancanti
