**Rapporto di stima Esecuzione Immobiliare – RGE 32/2023:
ELABORATO UNICO A SEGUITO DI ACCATASTAMENTO E FRAZIONAMENTO IN LOTTI – agg. 04-12-2024**

ELABORATO UNICO A SEGUITO DI
NUOVO ACCATASTAMENTO E FRAZIONAMENTO IN LOTTI
PER AVVISO DI VENDITA

**VILLA CON ANNESSO TERRENO DI PERTINENZA
GAVIRATE VIA DELLA TRINITA', 11 (già 1)**

**EDIFICIO IN COSTRUZIONE PER
COMPLESSO MULTIFUNZIONALE ALBERGHIERO
GAVIRATE VIA TRINITA', 6 (A. Mazza, snc)**

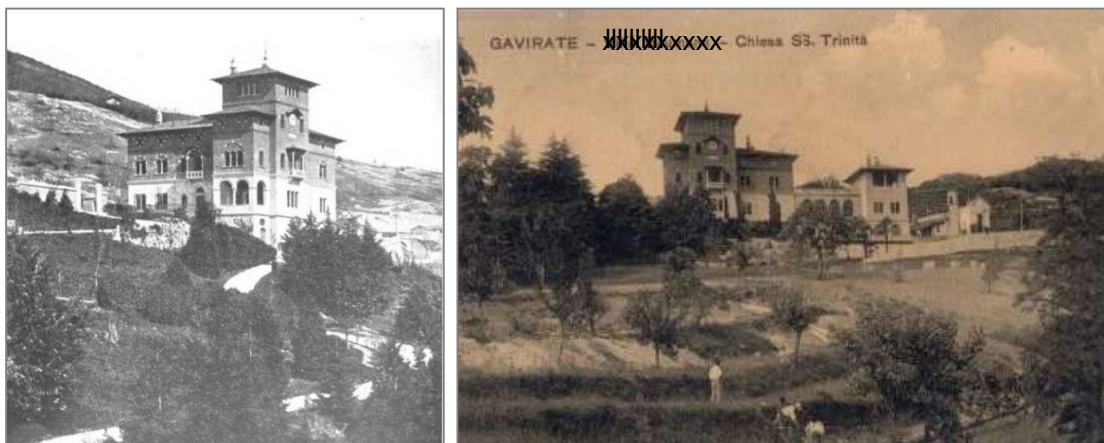
in foto storiche prima e dopo l'ampliamento avvenuto nei primi del secolo scorso

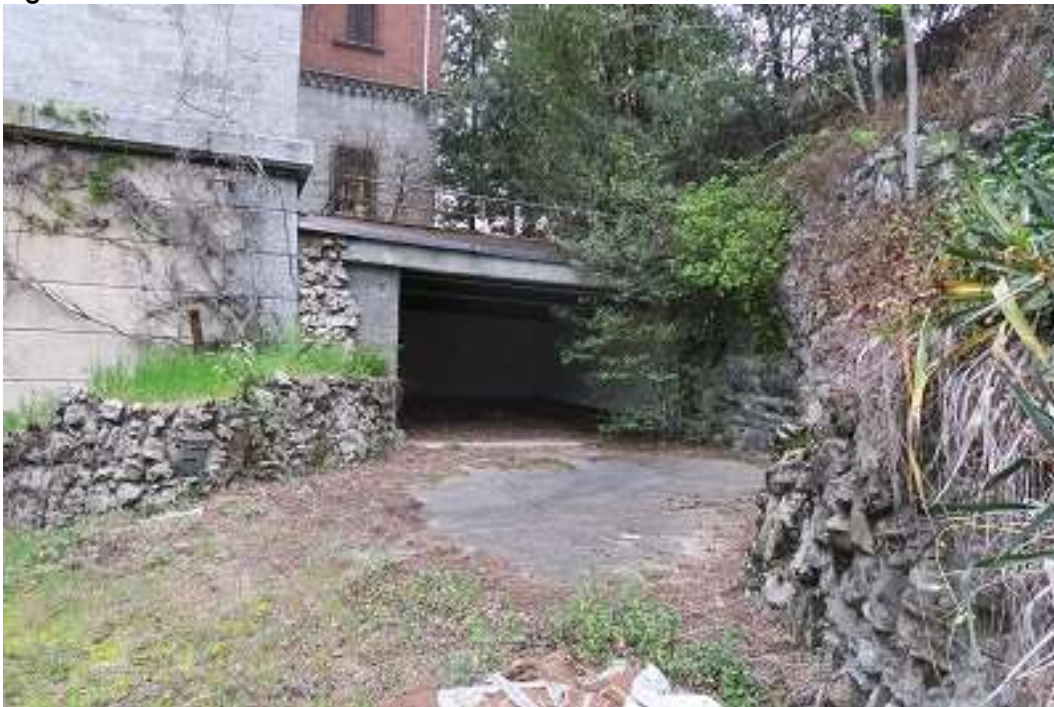
Ingresso autorimessa interno corte

Autorimessa situata al piano seminterrato 1 nella area nord esterna a cortile posta in aderenza [REDACTED].

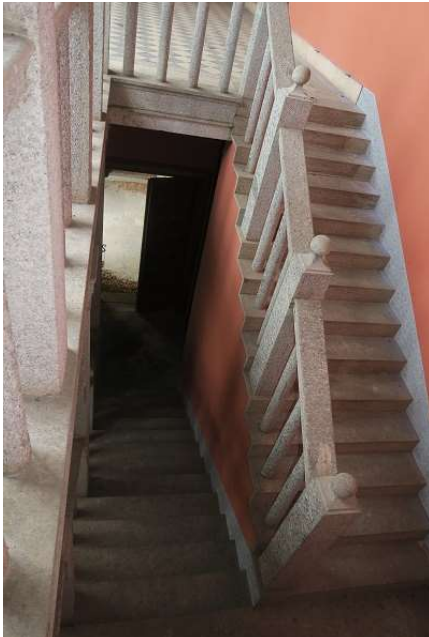
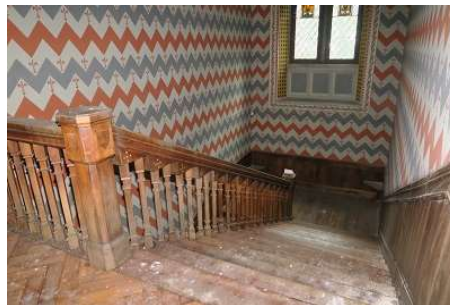
Particolare scala monumentale e scala interna ai piani

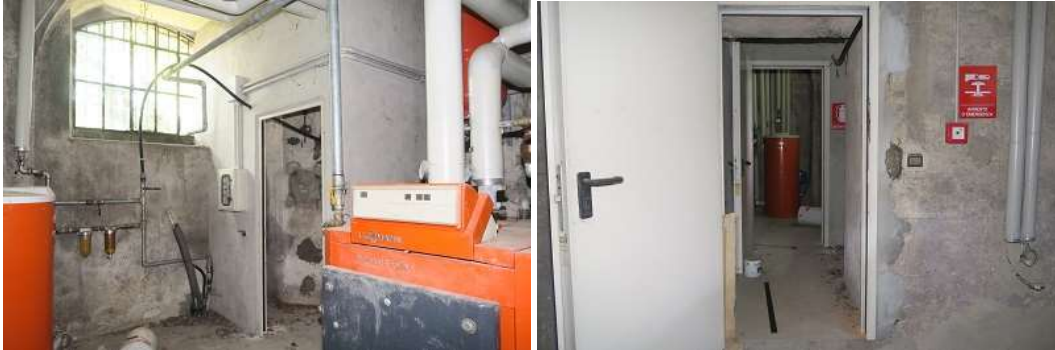
Locale caldaie

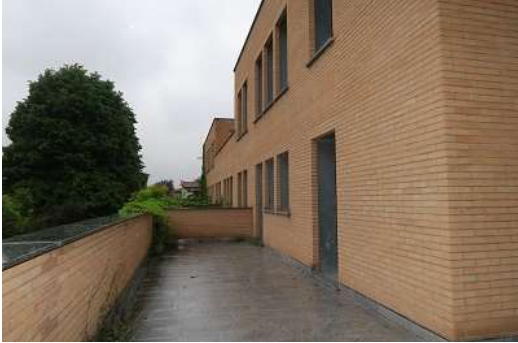
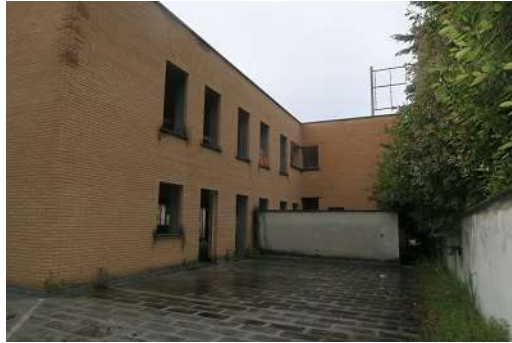
Lotto 002 Residenziale - Complesso multifunzionale alberghiero in costruzione

Trattasi di un edificio con attuale destinazione residenziale trasformabile in complesso multifunzionale alberghiero. Lo stabile di nuova costruzione si sviluppa su tre piani e attualmente si presenta completato solo allo stato rustico. La costruzione costituita da una muratura perimetrale in mattoni ai piani superiori e in cemento armato al piano interrato, presenta solai in predalles al piano interrato e latero-cemento sugli altri piani, è inserita nel mappale n. 7840 (area di proprietà esclusiva a seguito di frazionamento e divisione in lotti). Dalla documentazione esaminata emerge che il fabbricato costruito era parte di un progetto previsionale che comprendeva altri fabbricati che avrebbero costituito il complesso multifunzionale, mai ufficialmente approvato dagli uffici.

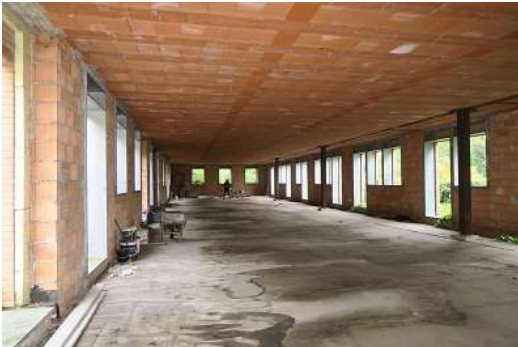
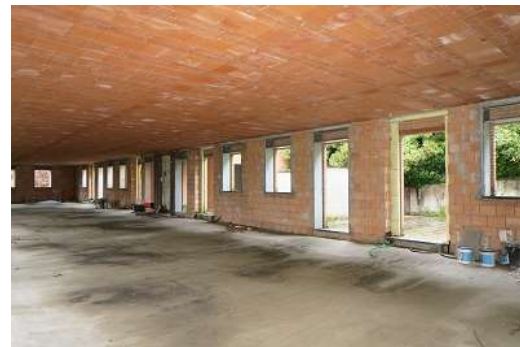
Piano terra

Piano terra: analogamente al piano interrato è costituito da un unico grande ambiente allo stato rustico con presenza del solo involucro esterno con una muratura di finitura in mattone paramano.

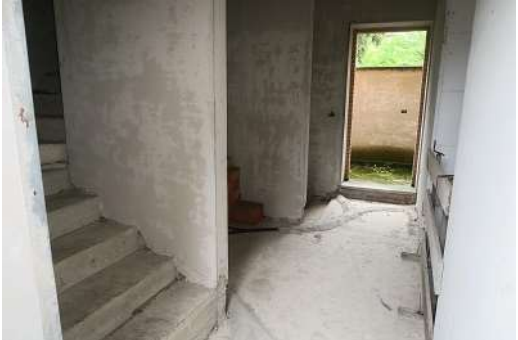
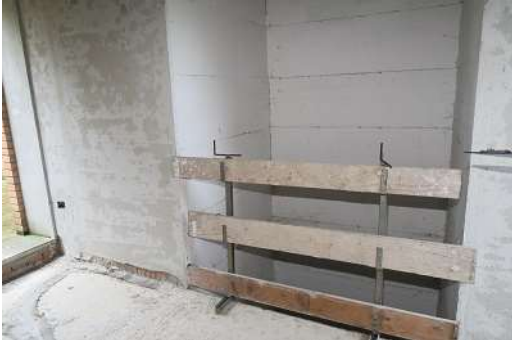
Corpo scala/ascensore

Piano interrato: costituito da un unico grande ambiente allo stato rustico costituito da muratura in cemento armato, solai e pilastri. L'accesso ai piani superiori avviene attraverso un corpo di fabbrica prospiciente con funzione di vano scala e ascensore sempre allo stato rustico.

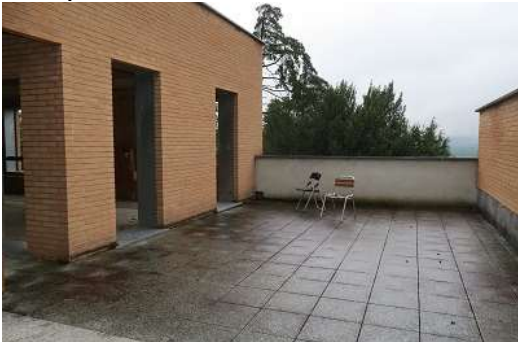
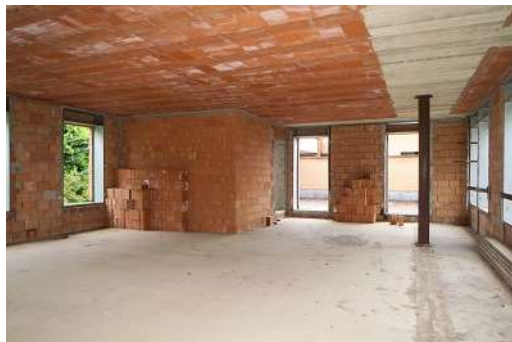
Piano primo/terrazzi

Piano Primo: costituito da due grandi ambienti speculari, sempre al rustico con affaccio su entrambi gli ambienti ad un ampio terrazzo scoperto.

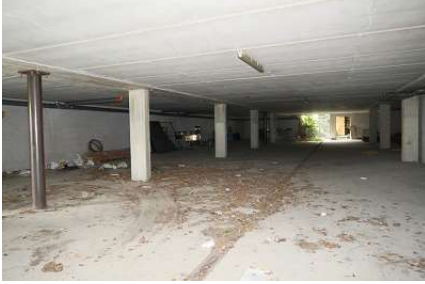
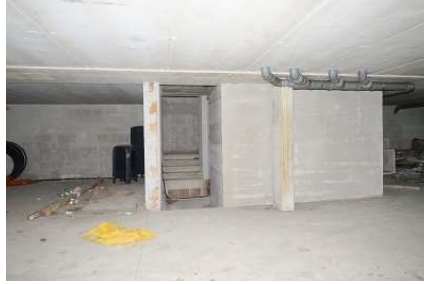
Piano interrato

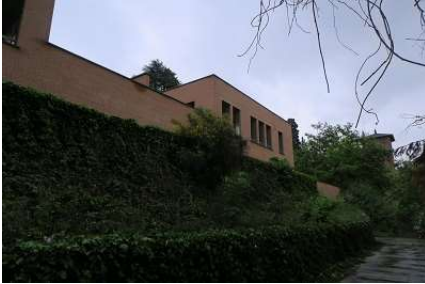
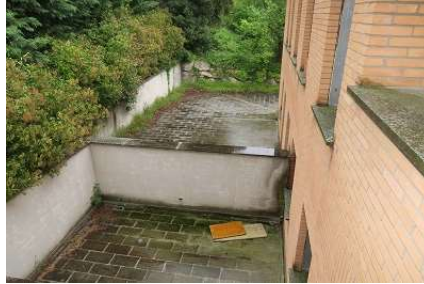
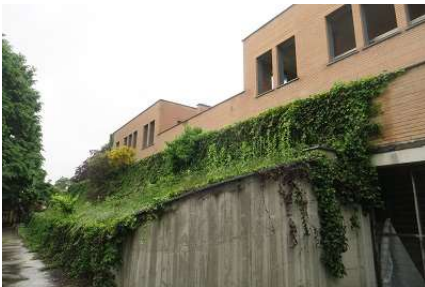
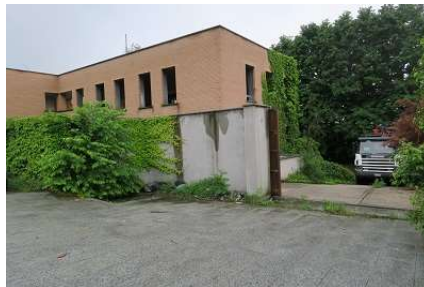
Vista aree esterne/pavimentazione/ingresso

L'edificio al piano terra è circondato da un camminamento esterno perimetrale già pavimentato con alcune murature esterne di divisione. Ricomprende inoltre: Area esterna pertinenziale di proprietà esclusiva del fabbricato (*oltre al mappale 6395 cfr visura catastale aggiornata*) degradante verso il lago, si sviluppa su una superficie catastale di circa 3.700,00 mq. (derivante da tipo frazionamento Protocollo n.: 2024/VA0098870 Data di approvazione: 03/05/2024 cfr mappa allegata); l'accesso al mappale avviene attraverso un cancello carraio posto in corrispondenza della via Aldo Mazza. Attualmente lo stato di abbandono ha notevolmente compromesso la sua fruibilità. il tutto come meglio rappresentato sulle tavole grafiche allegate. Per quanto riguarda il mappale 6395 è compreso in zona denominata "Ambiti residenziali diffusi". Trattasi di zone parzialmente edificate e prevalentemente destinate alla residenza. In tali zone gli indici ed i parametri da rispettare sono: • Indice di edificabilità fondiaria: IF = esistente o 0,20 mq/mq se superiore all'esistente • Altezza massima degli edifici: H = esistente o 8,50 m se superiore all'esistente • Indice di copertura: IC = 35% o esistente se superiore (incrementabile del 10% in caso di demolizione e ricostruzione) • Superficie verde minima: Ve min = 0,70 mq/mq. (Cfr *Pratica n. 2024/00069/CDU Certificato di Destinazione Urbanistica*)

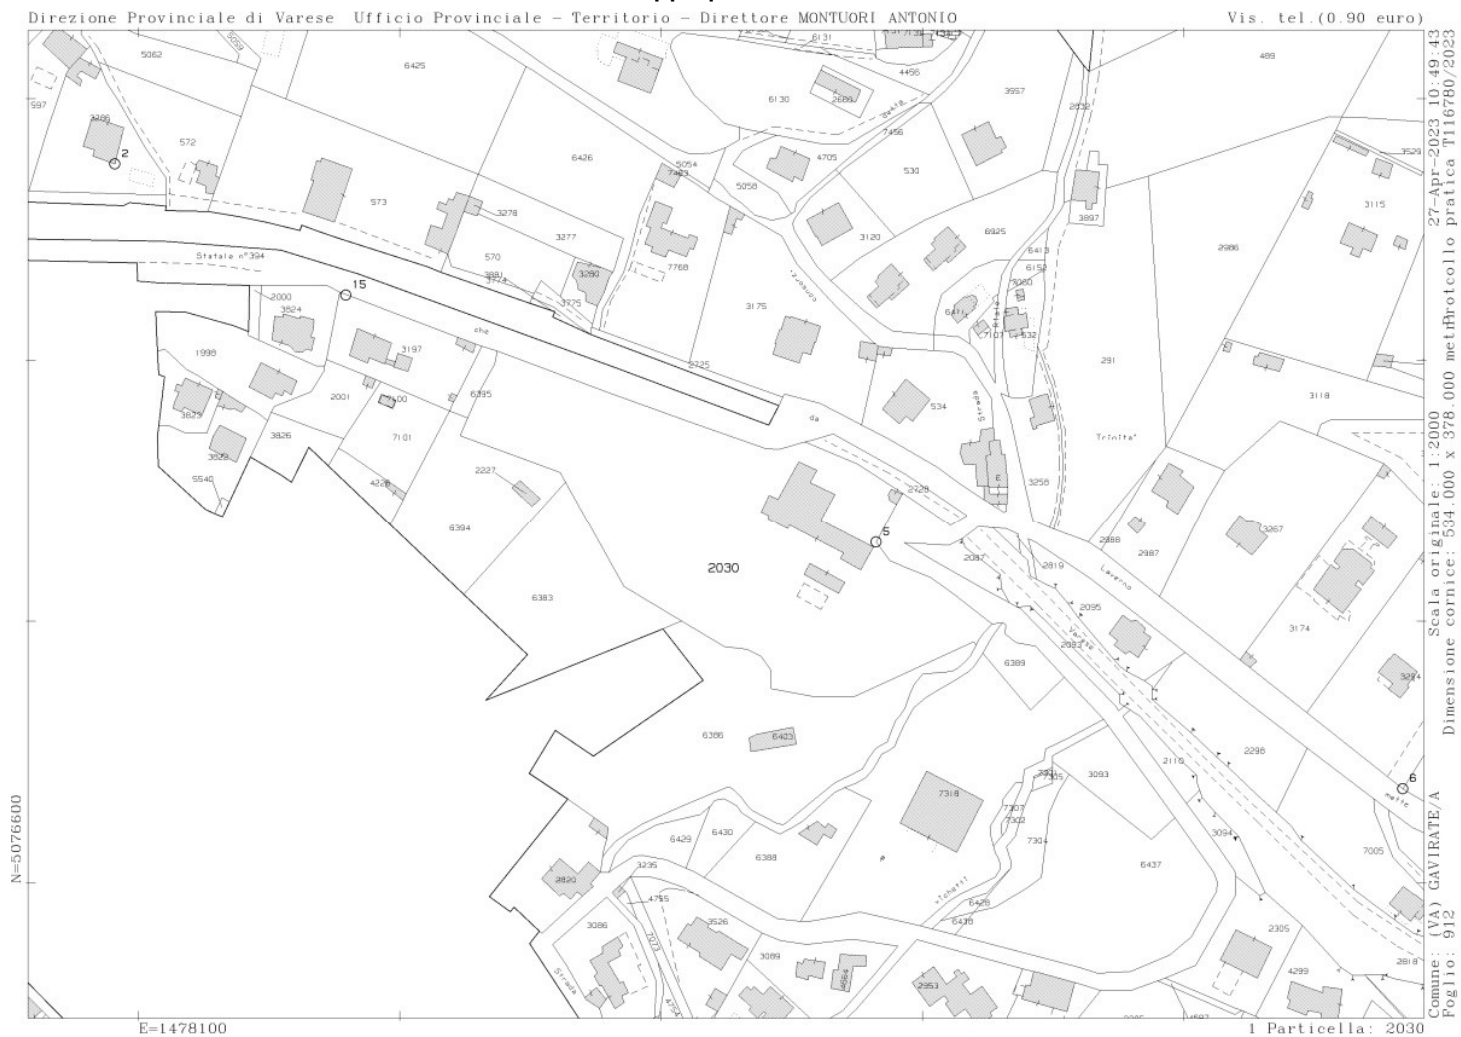
Estratto di mappa prima del frazionamento

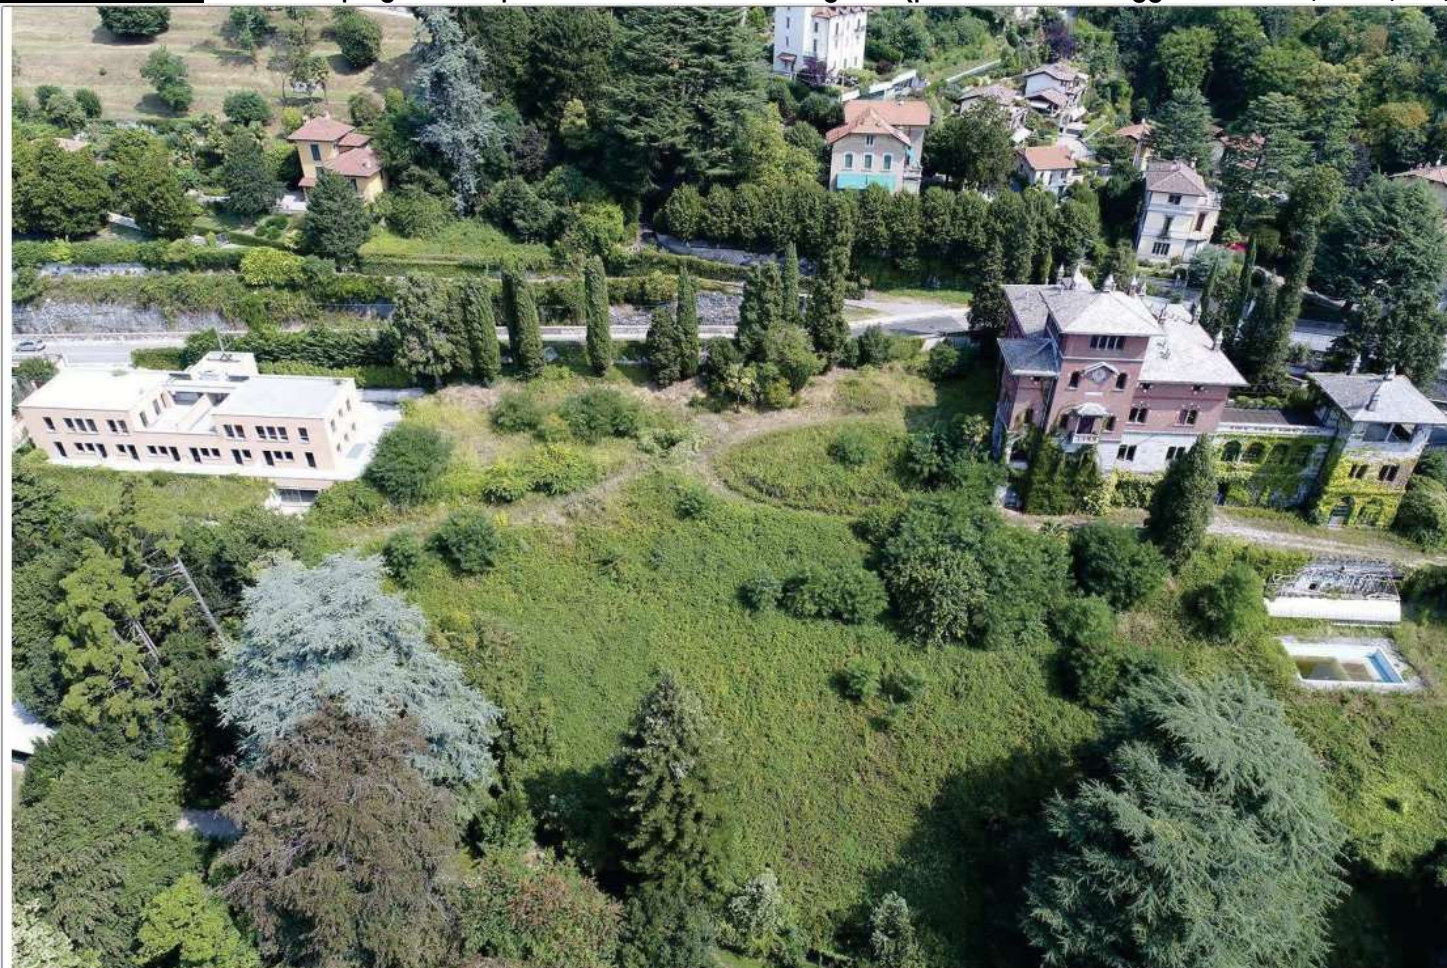
**RESIDENZA Gavirate - GAVIRATE - COMPLESSO MULTIFUNZIONALE ALBERGHIERO
FINALIZZATO - VEDUTA NATURALE CON DRONE - TAV.20A**

VISTA STATO DI FATTO estratto da progetto complesso multifunzionale alberghiero (pratica AUT. Paesaggistica n. 2018/00011/PAE_ORD)

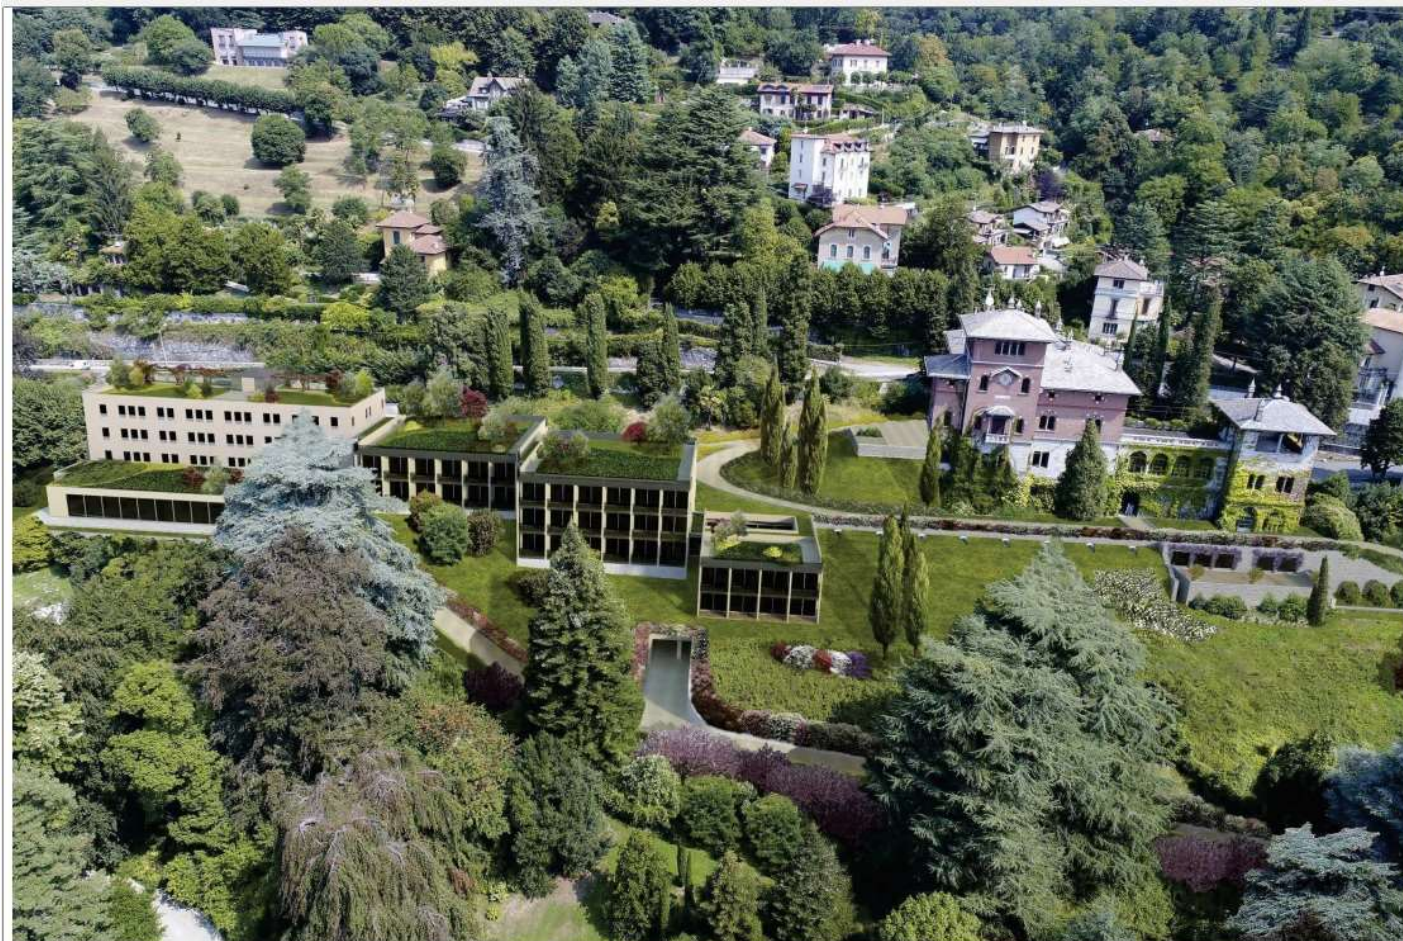
**RESIDENZA ALBERGHIERA - GAVIRATE - COMPLESSO MULTIFUNZIONALE ALBERGHIERO FINALIZZATO -
INSERIMENTO NUOVO COMPLESSO VOLUMETRICO NEL CONTESTO NATURALE - VEDUTA AEREA - TAV.20B**

**foto-inserimento Progetto non realizzato complesso multifunzionale
PRESENTATO NELLA RICHIESTA DI AUT. Paesaggistica n. 2018/00011/PAE_ORD)**
