Procedura Esecutiva promossa	OMISSIS
Contro.....	OMISSIS
R. G. Esec. N. ....	<b>33/2020</b>
Custode Giudiziario .....	Avv. Giuseppina Gambardella
Udienza modalità di vendita ....	16.01.2024

## CONSULENZA TECNICA di UFFICIO PER LA STIMA DI IMMOBILI SOGGETTI AD ESECUZIONE

**ILLUSTRAZIONE FOTOGRAFICA**  
Via Roma n° 42  
84016 Pagani (SA)  
N.C.E.U. Foglio 9 Part. 4832 sub 11 Ctg A/2  
40°44'24,9"N 14°36'49,3"E  
**Piano 1° Interno 4 Scala A**  
**LOTTO UNICO**

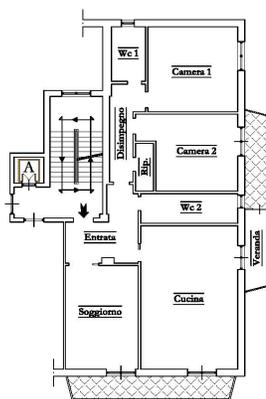
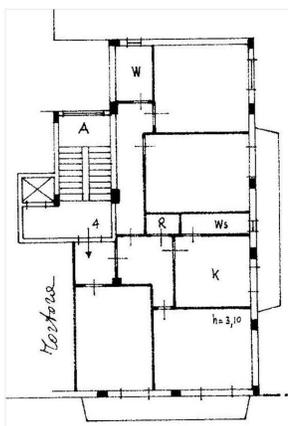
### PLANIMETRIA DIFFORMITA' CATASTALI

**Confrontando la planimetria rilevata con la planimetria catastale è emerso che:**

- Diversa distribuzione degli spazi interni
- Sulla Planimetria catastale non viene riportata la veranda

Difformità: Lieve, diversa distribuzione dei tramezzi interni e degli spazi interni.

L'aggiudicatario dovrà effettuare un aggiornamento della planimetria catastale in comunione con il titolare della proprietà confinante, con un costo quantificabile in **€ 1.000,00**.

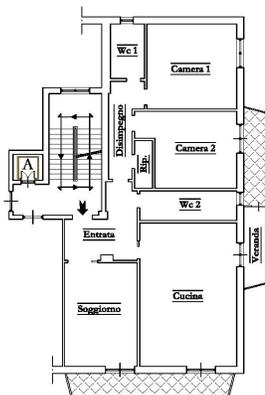
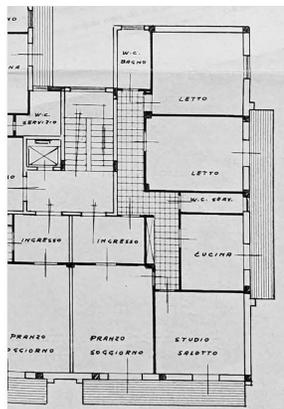
#### PLANIMETRIA DIFFORMITA' URBANISTICHE

Confrontando la planimetria rilevata con la planimetria del Titolo Edilizio Rilasciato è emerso che:

- Diversa distribuzione degli spazi interni
- Sul Titolo Edilizio non viene riportata la veranda

Difformità: diversa distribuzione degli spazi interni, e realizzazione di veranda.

Va presentata una SCIA di accertamento di conformità ai sensi degli art. 36 e 37 del DPR 380/01, per la diversa distribuzione e una SCA per l'aggiornamento dell'agibilità dell'appartamento.

Tale adempimento con relativa spesa sarà a carico dell'aggiudicatario.
