TRIBUNALE DI AVELLINO**Sezione II Civile – Esecuzioni Immobiliari**

PROCEDIMENTO n. 142/2023 – R.G.

CONSULENZA TECNICA D'UFFICIO

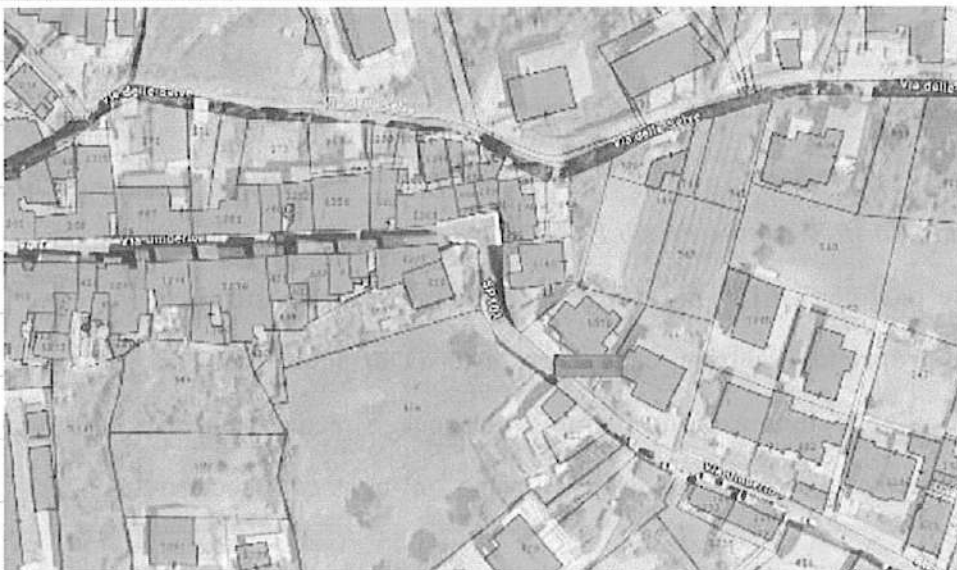
Il fabbricato di cui sono parte i beni pignorati in oggetto, identificato in mappa catastale con la p.lla 1070 (ex p.lla 748), è allo stato composto, come in precedenza anticipato, da due piani fuori terra destinati a civili abitazioni, circondato da una corte di pertinenza confinante sul lato sud con la strada pubblica ([REDACTED]) (v. stralcio sovrapposizione ortofoto/mappa catastale seguente).
