Procedimento: R.G.E. n.6/2021

RELAZIONE DI CONSULENZA TECNICA

Unità immobiliare a uso civile abitazione
sita a Villasimius (CA) via Parigi n.5F
(N.C.E.U. foglio 22, part.985, sub.54)

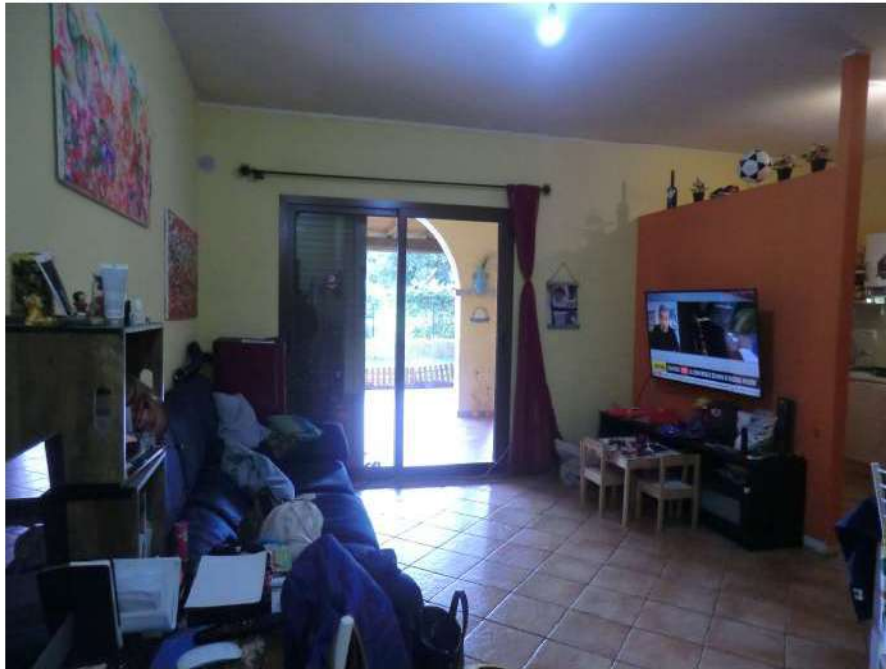
L'unità immobiliare è composta da soggiorno/cucina con una quinta in cartongesso non a tutta altezza che divide parzialmente la zona soggiorno dall'angolo cottura (foto nn.4,5), ingresso e disimpegno (foto n.6), bagno principale con doccia (foto nn. 10,11,12), due camere (foto nn. 7,8,9,13), bagno con doccia con accesso dalla camera singola (foto nn. 14,15,16,17,18) e un ripostiglio con accesso dal loggiato (foto n.20) lato prospetto principale, un loggiato posteriore e due tratti di cortile, uno lato prospetto principale che è stato pavimentato (foto n.19) e uno lato prospetto posteriore (foto n.22). Al bene pignorato si accede da un portoncino caposcala blindato a un'anta.

Foto n.4. Via Parigi n.5F- Villasimius. Cucina/Soggiorno.
È visibile la quinta in cartongesso realizzata per separare l'angolo cottura dal soggiorno.

Foto n.5. Via Parigi n.5F- Villasimius. Cucina/Soggiorno.
È visibile la quinta in cartongesso realizzata per separare l'angolo cottura dal soggiorno.

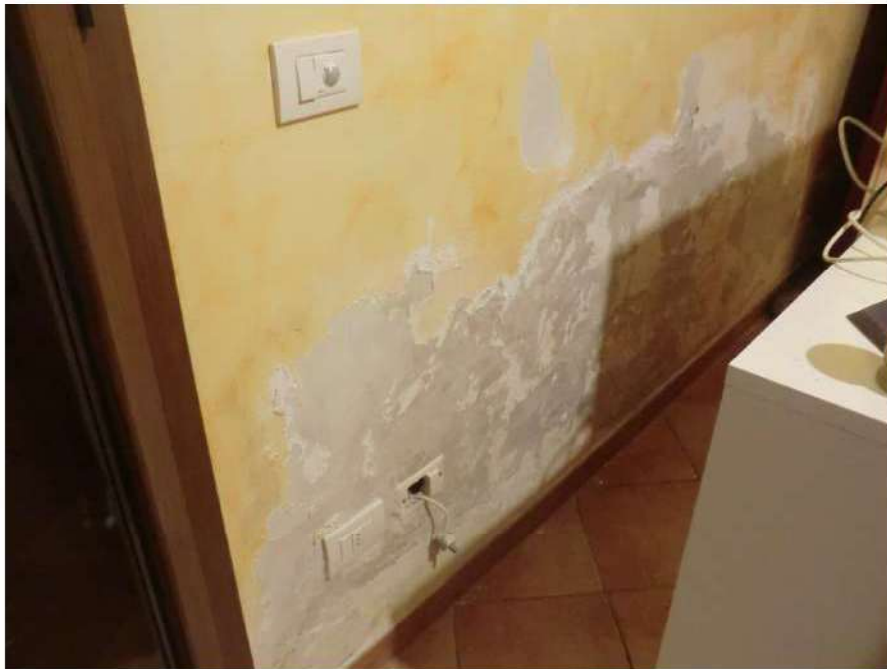
**Foto n.9. Via Parigi n.5F- Villasimius. Camera matrimoniale.
Tracce di infiltrazioni nella parete confinante con il bagno.**

E' presente uno scaldabagno elettrico posizionato nel bagno principale e una centralina idrica in ogni bagno. Nell'ingresso è presente un quadro elettrico. Gli impianti elettrico e idrico sono funzionanti. Non risulta che siano presenti dichiarazioni di conformità degli impianti esistenti (idrico ed elettrico) a seguito delle integrazioni e/o modifiche dovute all'ampliamento dell'unità immobiliare per la realizzazione del bagno con accesso dalla camera singola e del ripostiglio. Nell'anno 2011 l'unità immobiliare è stata oggetto di ampliamento con la chiusura parziale del loggiato (lato prospetto principale) per la realizzazione di un bagno, utilizzando il ripostiglio come antibagno per creare l'accesso dalla camera singola e la realizzazione di un ripostiglio in prossità della portafinestra della camera matrimoniale. Per la realizzazione dell'impianto di scarico del nuovo bagno si è posizionato il tubo di scarico nel box auto sottostante (non di proprietà dell'esecutato), ancorandolo nel soffitto, e rivestendolo con cartongesso realizzando una finta trave (foto nn 28,29); la parte terminale si collega alla colonna montante dei piani sovrastanti con una curva ben visibile (foto n.30). Nel loggiato, lato prospetto principale, è stato realizzato un pozzetto per cercare di risolvere parzialmente i problemi di infiltrazioni sottostanti in quanto la tubazione era stata posizionata priva di pozzetto in corrispondenza della curva (foto n.19). Il box auto sopraccitato e parte dell'ingresso comune per l'accesso dei box auto è interessato da copiose infiltrazioni (foto nn.26,27). Inoltre nelle pareti adiacenti alla doccia del bagno principale, lato camera matrimoniale e tamponatura esterna sono visibili importanti tracce di infiltrazioni (foto nn.9,21).

Lo stato di manutenzione è discreto, vi è tuttavia la necessità di effettuare alcuni interventi di manutenzione, in particolare l'intervento più importante è quello che sta creando infiltrazioni di notevole entità al piano interrato all'interno di un box auto (non di pertinenza dell'immobile pignorato) e in parte nella parte comune di accesso ai singoli box auto (foto nn. 26,27,28,29). Sono presenti lievi tracce di muffa in alcune pareti di tamponatura della camera matrimoniale e del bagno.

- l'importo necessario per le opere da eseguirsi per l'eliminazione delle infiltrazioni (rifacimento parziale del bagno: doccia e braga wc, pulizia dalle radici della tubazione proveniente dal nuovo bagno) e il ripristino delle parti ammalorate nell'unità immobiliare oggetto di pignoramento e del piano interrato (box auto non di pertinenza dell'immobile pignorato e parti comuni) pari a € 5100,00 (compresa IVA). Per i suddetti lavori non sono state considerate le spese tecniche in quanto risultano interventi di edilizia libera che non necessitano di titolo abilitativo o comunicazione da trasmettere al SUAPE;

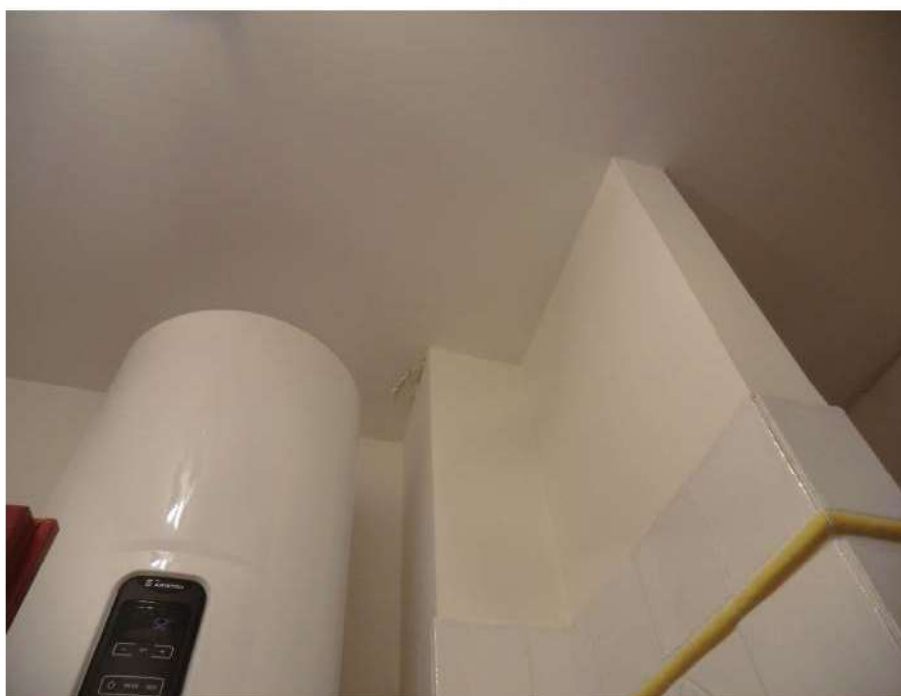
Foto n.12 . Via Parigi n.5F- Villasimius. Bagno principale. Tracce di infiltrazioni in corrispondenza di un finto pilastro sede della colonna montante degli scarichi delle acque nere.

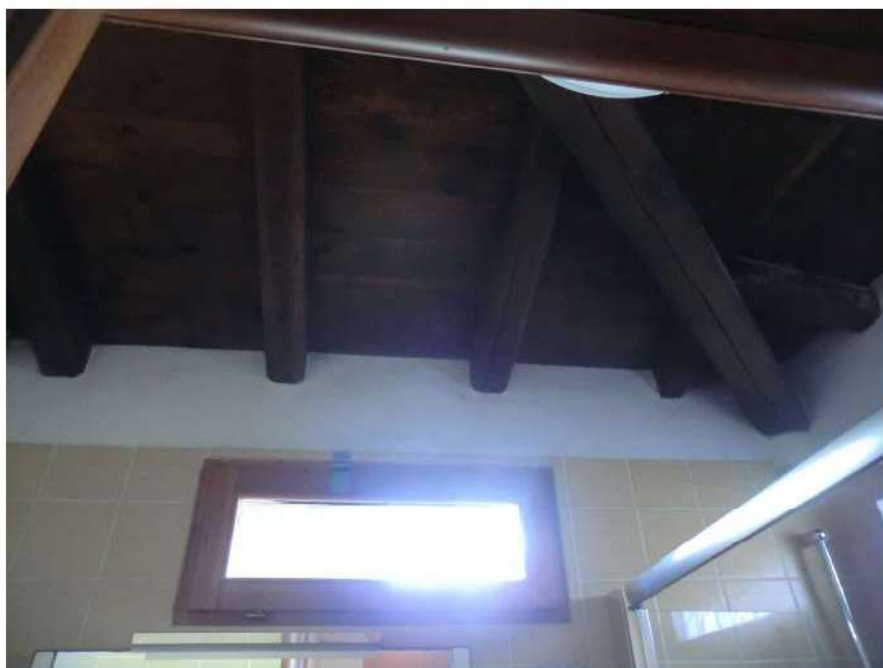
**Foto n.17 . Via Parigi n.5F- Villasimius. Bagno realizzato con l'ampliamento successivo.
Copertura preesistente.**

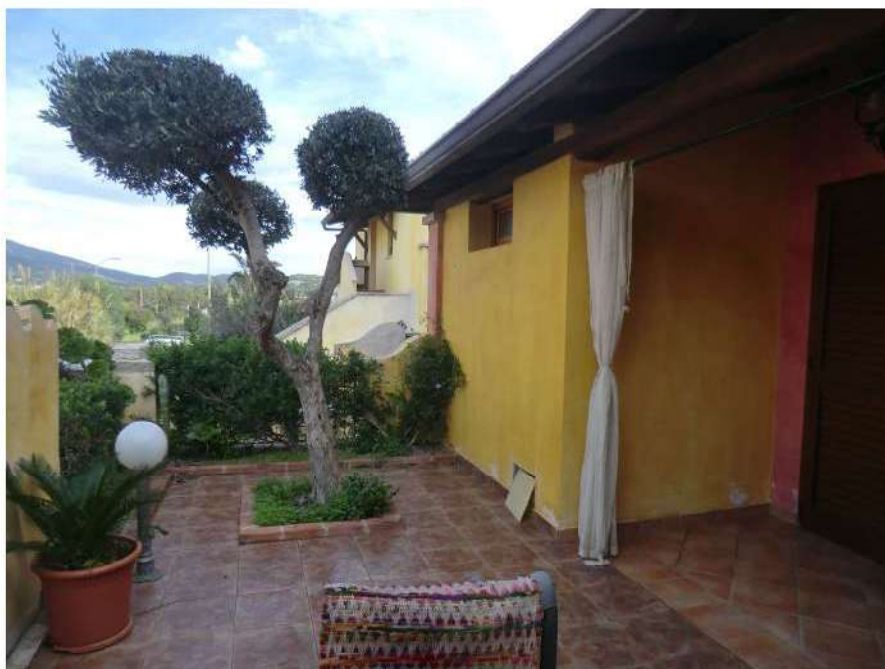
**Foto n.18 . Via Parigi n.5F- Villasimius. Cortile lato prospetto principale.
E' visibile la tamponatura esterna del bagno realizzato con l'ampliamento successivo.**

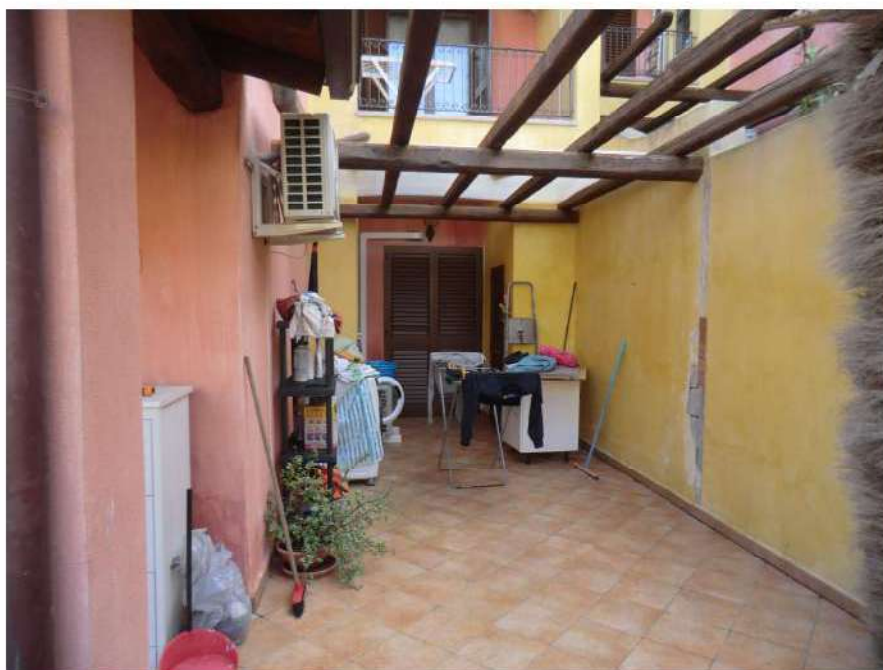
**Foto n.20 .Via Parigi n.5F- Villasimius. Cortile lato prospetto principale.
Sul lato destro è visibile il ripostiglio oggetto di ampliamento successivo.**

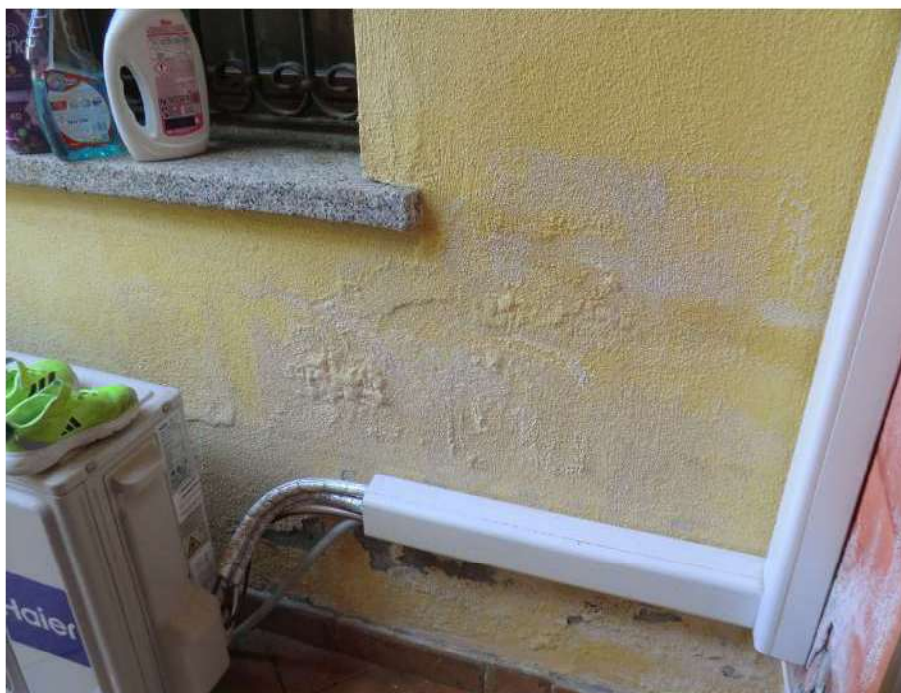
**Foto n.21 .Via Parigi n.5F- Villasimius. Cortile lato prospetto principale.
Parete di tamponatura del bagno principale.**

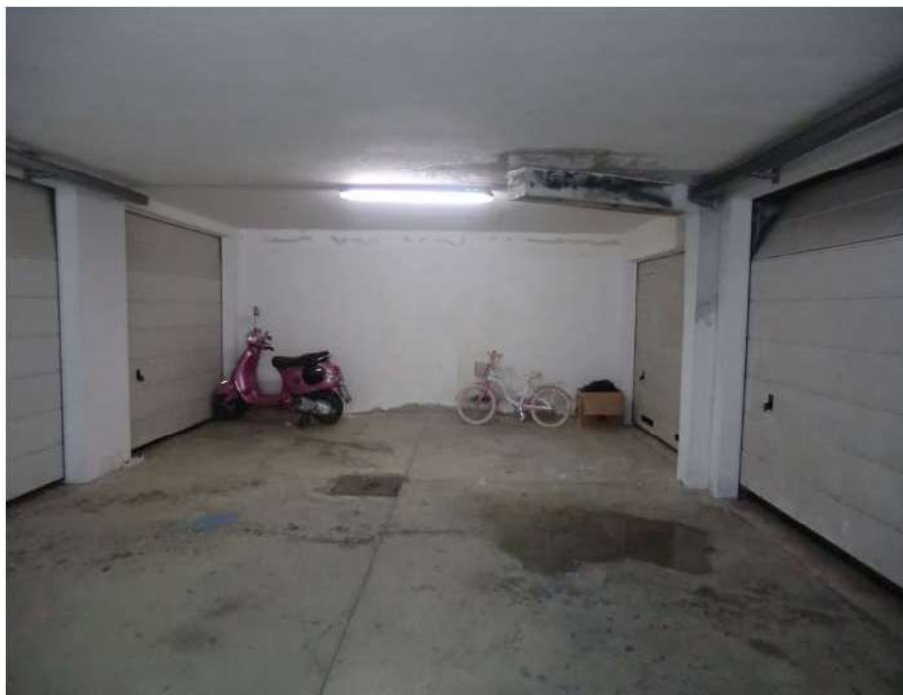
Foto n.26 .Via Parigi n.5E- Villasimius. Box auto. Sono visibili le copiose infiltrazioni provenienti dall'immobile sovrastante e le tracce di acqua sul pavimento.

Alla data del sopralluogo lo stato di manutenzione è discreto, vi è tuttavia la necessità di effettuare alcuni interventi di manutenzione. In particolare l'intervento più importante è quello che sta creando infiltrazioni di notevole entità al piano interrato all'interno di un box auto (non di pertinenza dell'immobile pignorato) e in parte nelle parti comuni di accesso ai singoli box auto (foto nn. 26,27,28,29).

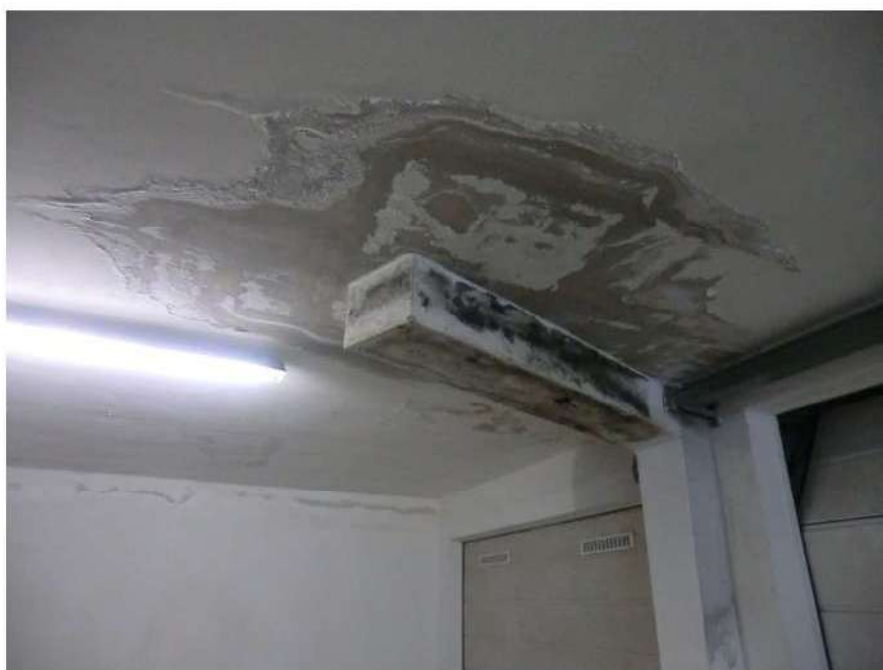
Foto n.27 .Via Parigi n.5E- Villasimius. Box auto. Sono visibili le copiose infiltrazioni.

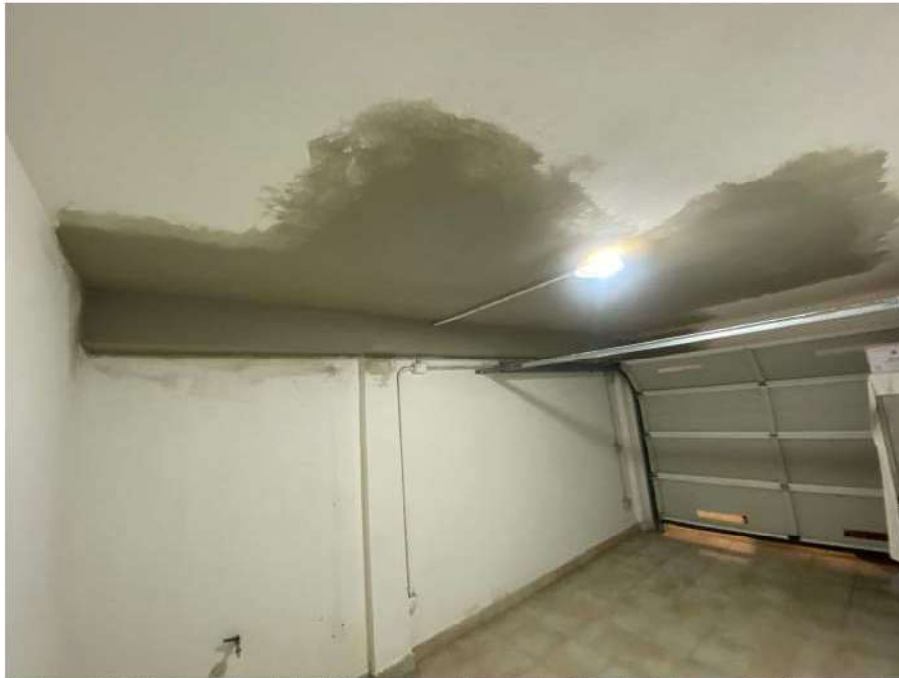
Foto n.28 .Via Parigi n.5E- Villasimius. Box auto. Ripristini eseguiti di recente. E' visibile la finta trave sede del tubo di scarico del nuovo bagno.

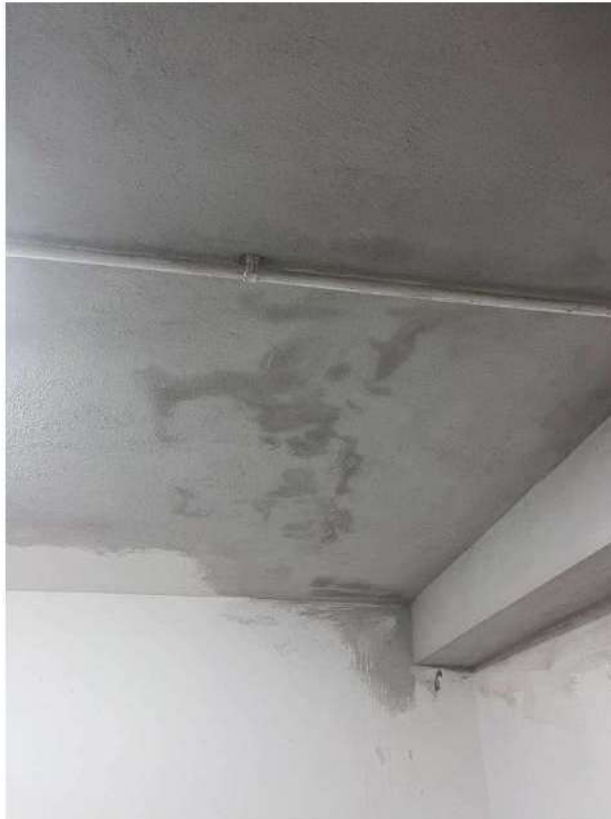
Foto n.29 .Via Parigi n.5E- Villasimius. Box auto. Sono visibili le infiltrazioni dopo i recenti ripristini e la finta trave sede della tubazione di scarico del nuovo bagno.

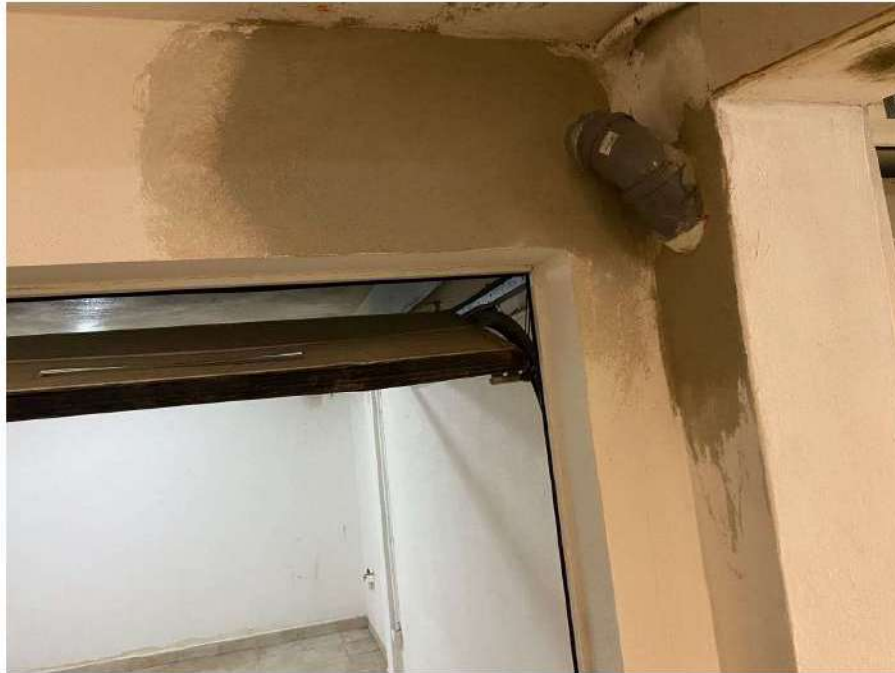
Foto n.30 .Via Parigi n.5E- Villasimius. Box auto. E' visibile la curva di collegamento con la colonna montante di scarico delle unità immobiliari sovrastanti.
