# Tribunale di Matera

## PROCEDURA DI ESECUZIONE IMMOBILIARE

**RAPPORTO DI VALUTAZIONE**  
**Lotto unico - abitazione in Marconia**

Beni in **Pisticci (MT)**  
Frazione **Marconia**  
via **lcco da Taranto n.4**

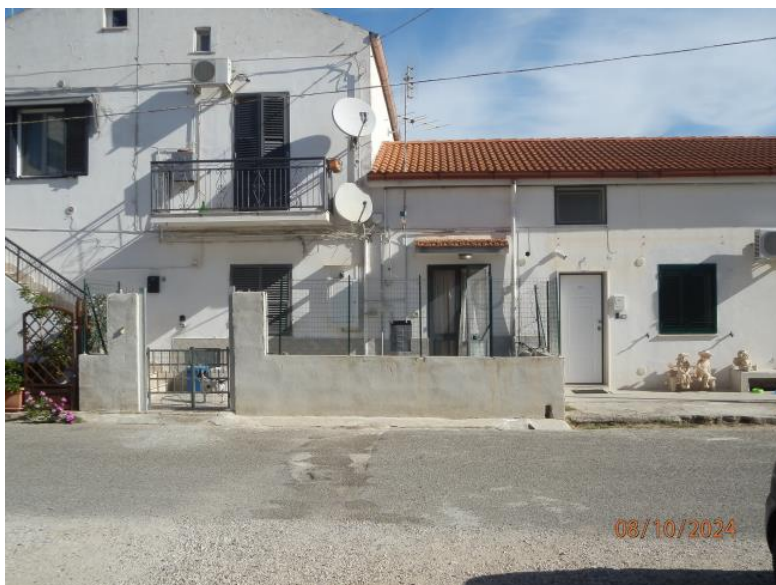
vista esterna lato d'ingresso

| Portone di ingresso | tipologia: <b>doppia anta a battente</b> - materiale: <b>legno massello</b><br>accessori: <b>portoncino esterno in alluminio e vetro</b> - condizioni: <b>scarse</b><br><i>Note: il portone in legno è vetusto.</i> |

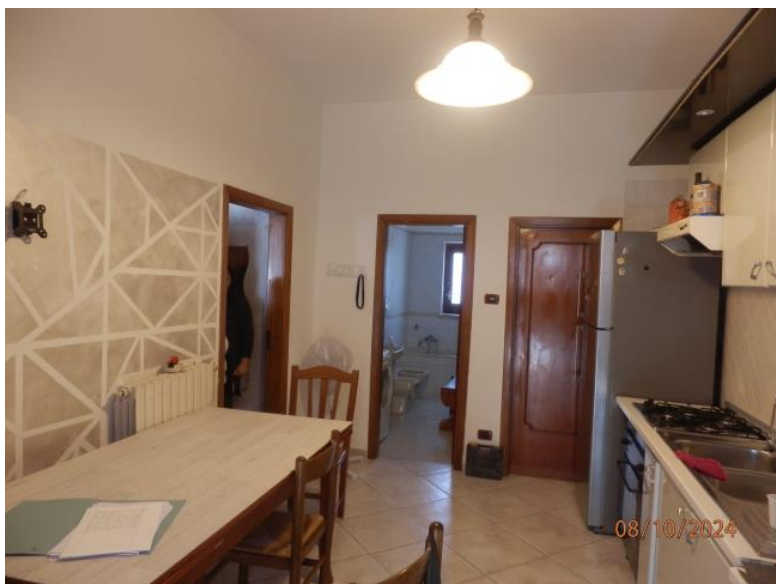
cucina

| Rivestimento | ubicazione: <b>cucina</b> -materiale: <b>piastrelle di ceramica</b> -condizioni: <b>buone</b><br><i>Note: rivestimento fino a h 2,35m del lato cucina.</i> |

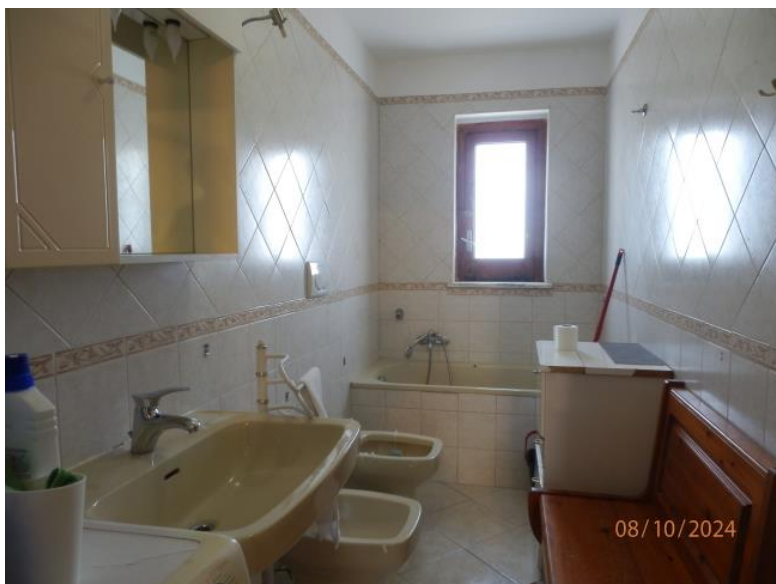
Bagno

| Rivestimento | ubicazione: <b>bagno</b> -materiale: <b>piastrelle di ceramica</b> -condizioni: <b>buone</b><br><i>Note: ceramica con decori.</i> |

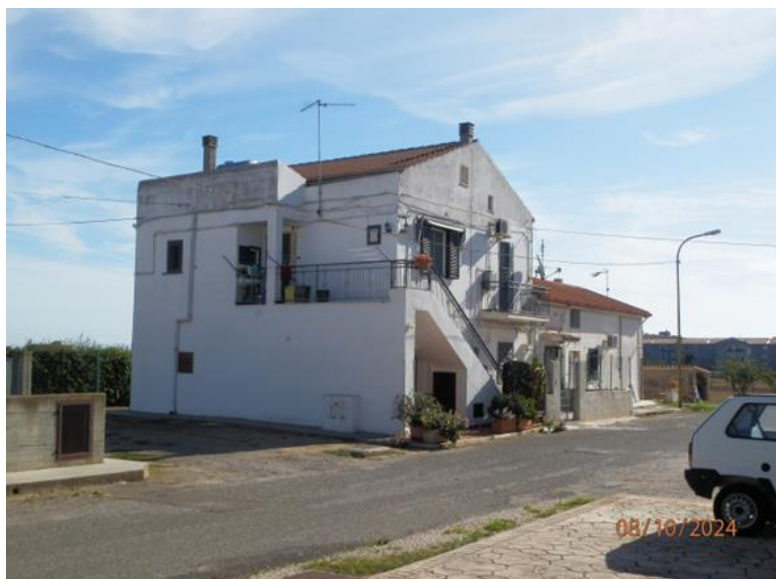
stabile di appartenenza

| Strutture verticali | materiale: <b>muratura</b> - condizioni: <b>sufficienti</b><br><i>Note: considerata la tecnica ed il periodo di costruzione, la struttura non è adeguata dal punto di vista della normativa antisismica (NTC 2018).</i> |
